# トンネル工事岩判定について

矢羽田 寛治

近畿地方整備局 近畿技術事務所 建設監督官 （〒573-0166 大阪府枚方市山田池北町11-1）。

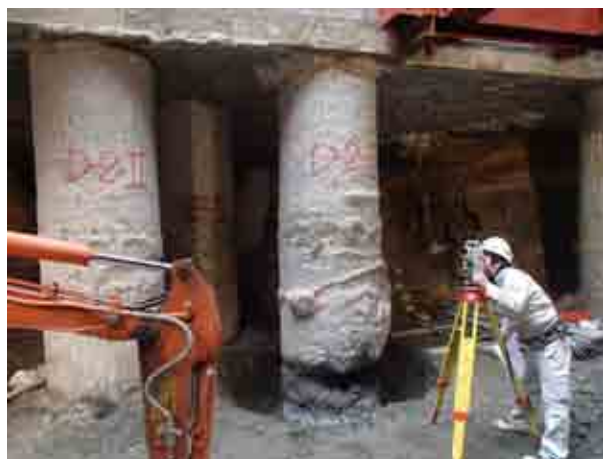
写真 2-4-2：掘削工事後の目視確認

本工事は、積層ゴム支承 33 台、転がり支承 12 台、オイルダンパー 8 台を含め計 53 台の装置を基礎下に設置する工事であり、東工区と西工区に分割して行うこととした(写真 2-4-1)。設計段階では工事中に杭の仮設としての使用を検討していたが、掘削後の杭の目視確認で、被災により杭が想定以上に破損していたことが発覚した(写真 2-4-2)。そのため、施工段階で、受注者・国土交通省・設計者で協議を行い、杭の破断状況を分析し、安全性及び迅速性を考慮して施工方法を検討した。仮設ブレースや仮設スラブ等の仮設材だけで建物荷重を支えることも検討されたが、コスト面と工期の面で杭を全数補修して、一部仮設材を使用する方が有利であると判断できたため、今回は全数の杭の補修を行うこととした。このように基礎下免震工法の工事で被災した既存杭を全数補強して行う例は全国でも初めての取組である。

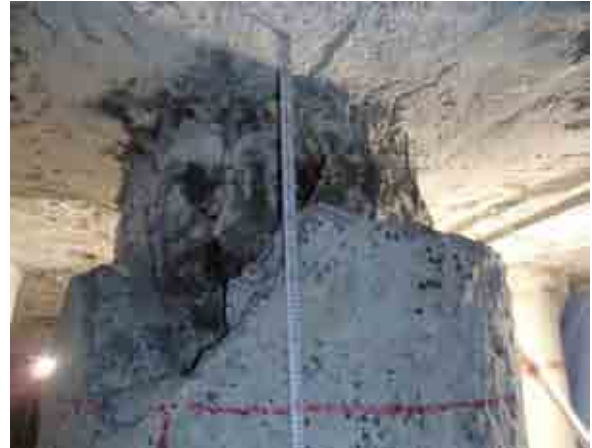
写真 3-2：杭頭部の曲げ破壊

杭頭接合部から杭径の範囲のかぶりコンクリートが曲げ圧壊しており、それにより杭主筋が座屈あるいは伸びた破壊モードである。細かく分析を行うと、杭のフープ筋で囲まれたコアコンクリートが比較的健全なケースとコアコンクリートに斜めのひび割れが生じ、せん断破壊しているモード（写真3-2）が見られた。こちらの破壊モードは最も箇所数が多く、損傷度の差はあるが、全杭の内、7割以上が曲げ圧壊が確認された。

補強工法については、鉛直力のための対策として、既存の耐圧盤から既存杭に鉛直力を伝えている劣化部を無収縮モルタルに置換することで、必要な断面積を確保した。また、水平方向を拘束させるために、三角ブラケットを設置して、水平力を負担させた。（図3-2）。

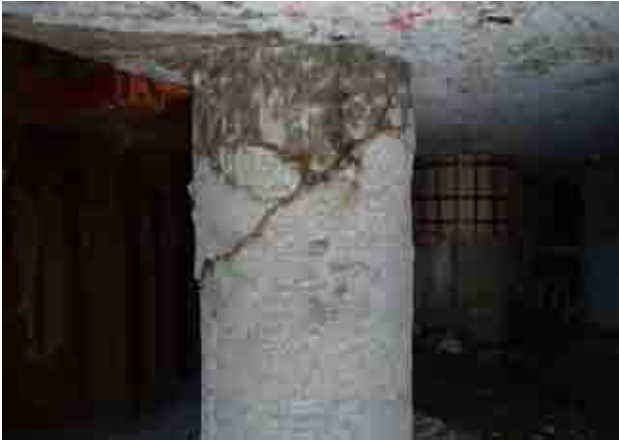
写真 3-3 : 杭頭部及び杭のせん断破壊

杭がせん断破壊した破壊モードで、全断面に渡って斜めひび割れが生じていた杭（次項写真3-3）と、杭頭部のある限られた範囲でせん断破壊した杭が確認された。なお、一部の杭においては白色状に固化している杭が確認され、兵庫県南部地震で損傷した後、ひび割れの内部が長時間経過していたことが原因であると想定される。

補修工法については、まず、施工中、地震によってせん断ひび割れ面がずれを起こさないように、フープ筋を

配筋し直すことによって補強した。(A)の破壊モードと異なり、比較的既存の主筋へのダメージが軽微であったことから、主筋の再配筋は行っていない。次に、ひび割れ部にモルタルを充填し、周囲にフラットバーを設置することによって補強を行った(図3-3)。

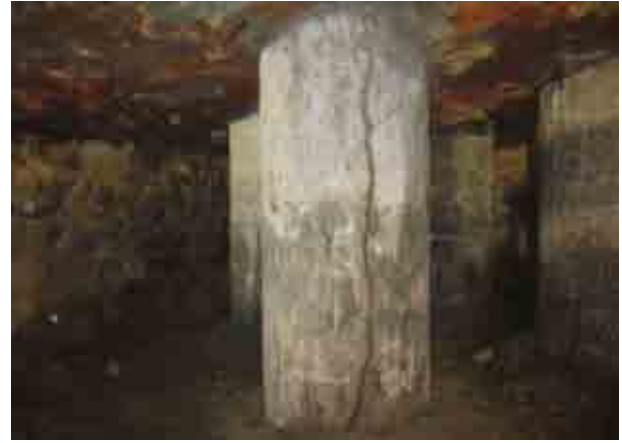
写真 3-4 : 縦方向のひび割れ

全杭の内、破壊モードの種類は前述の3つのケースが大半を占めていたが、一部の掘削した杭には縦方向のひび割れが生じたものが確認された(写真3-4)。

補修工法について、こちらの破壊モードの場合は杭内部への損傷は少なく、主筋へのダメージがほぼないため、ひび割れ部に無収縮モルタルを充填し、周囲をフラットバーで補強する工法とした(図3-4)。バーのピッチについては、ひび割れの状況によって、杭頭部・中間部・杭下部に応じて設定を行った。

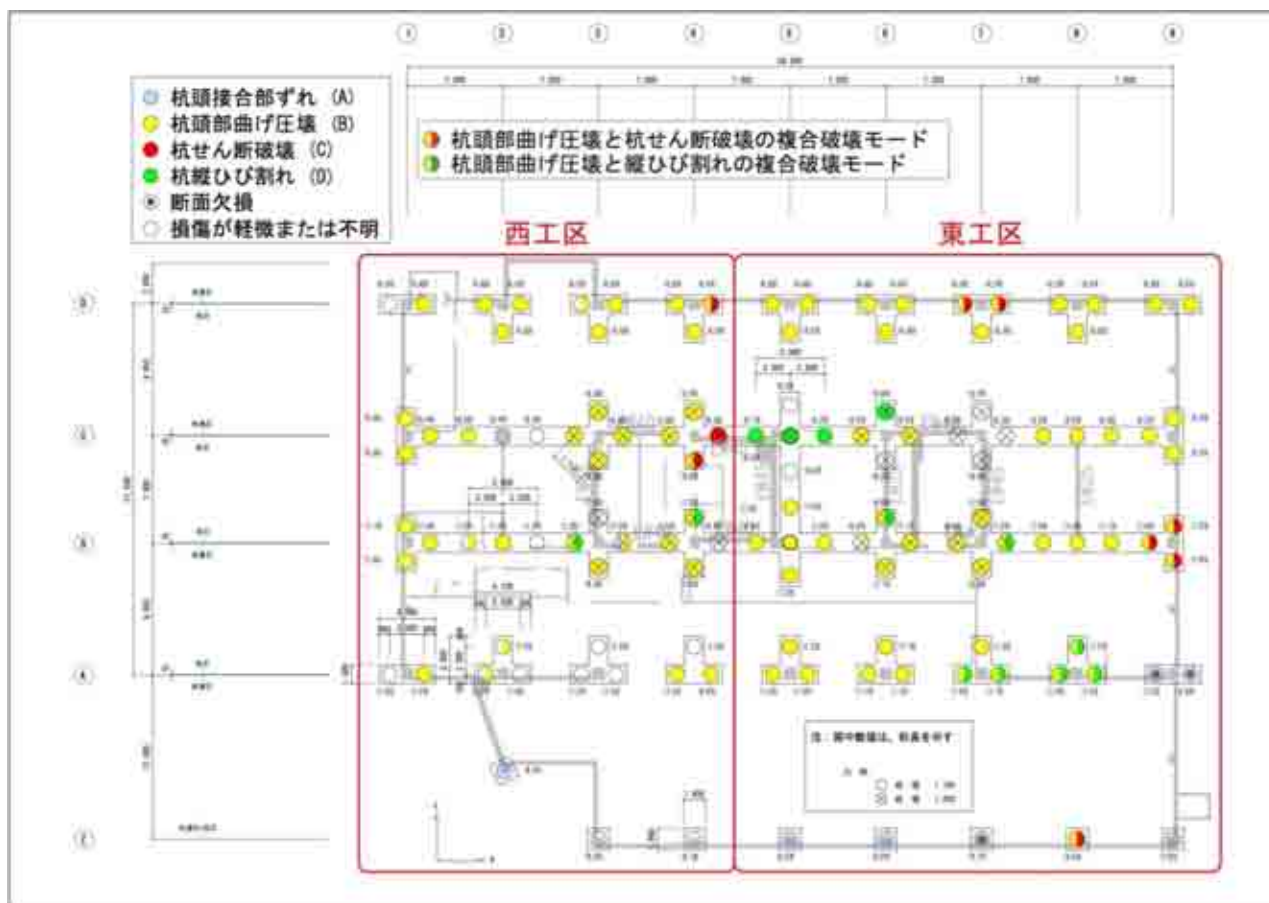
写真 3-5 : 既存杭の破壊モードの分布状況

以上のように、杭の破壊パターンを大きく4つに分類した結果、地上階を支持する杭の多くは杭頭接合部の曲げ破壊が多く、地下階のみを支持し軸力が小さい杭については杭頭接合部のずれせん断破壊が生じていることが分かった(次項図3-5)。その他少数の杭において、杭頭部のせん断破壊や杭の縦ひび割れが確認された。ほぼ全ての杭において4つの内のいずれかの破壊パターンが

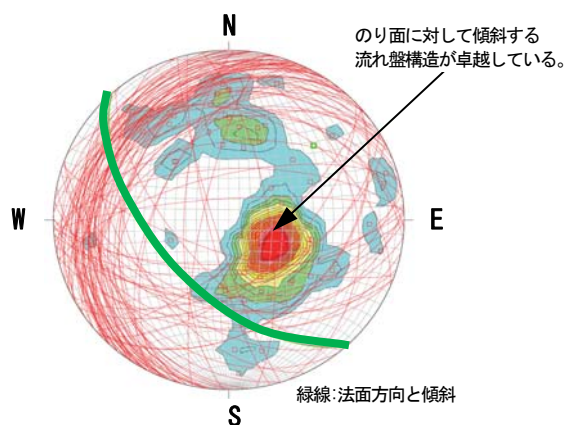
図-9 孔面構造判読結果のステレオネット図

図-9 にボアホールカメラの画像から判読した構造のステレオネット図を示す。ステレオネット図を利用することで、傾斜の向きを統計的に処理し傾斜の卓越方向が

明らかになる。ステレオネット図で北東―南西系で西側に  $20^{\circ} \sim 30^{\circ}$  で傾斜する法面に対して斜交する流れ盤構造が卓越しているのがわかった。図-10 にボアホールカメラの観察画像を示す。深さ19m付近に今回の施工途中に発生した変位の素因と思われる層理面沿いのすべり面が確認できた。さらに以深を調査すると、最終掘削時の法尻付近にも同様な流れ盤構造を有するすべり面が確認できた。

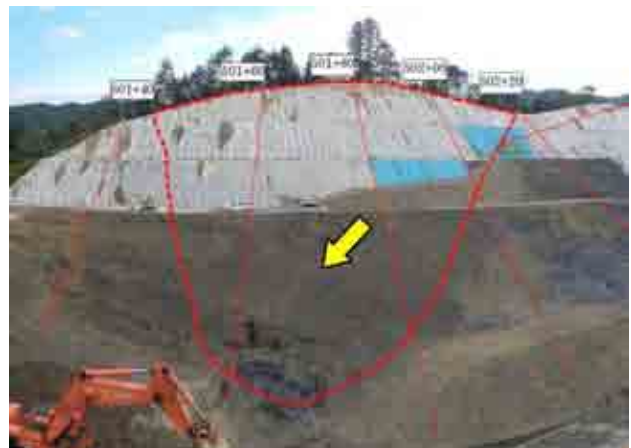
写真-3 変状を示した切土法面

**写真-3** は大規模崩壊の兆候を示した切土法面で、破線囲みがその範囲である。この切土法面は、設計において流れ盤であることは確認していたが、傾斜角が  $16^{\circ}$  と緩いため、道路土工一切土工・斜面安定工指針に基づき崩壊する流れ盤には該当しないと判断をしていた。今回再調査を行っても、 $20^{\circ}$  前後とほぼ変わりのない傾斜角であったが法尻付近に破碎帯や湧水があり、この面をすべり面として兆候を示したと考えられる。

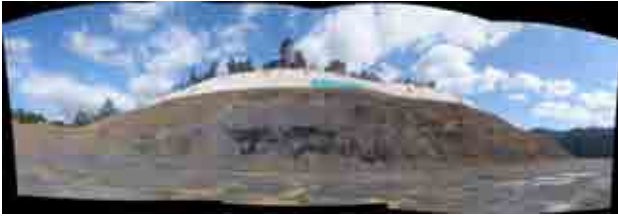
写真-4 すべり面の破碎帯と湧水

**写真-4** は、この法面の法尻付近を撮影した写真であるが、灰色に変色した箇所が破碎された断層で、そこには粘土を含んでいることも確認できた。また、黒い箇所

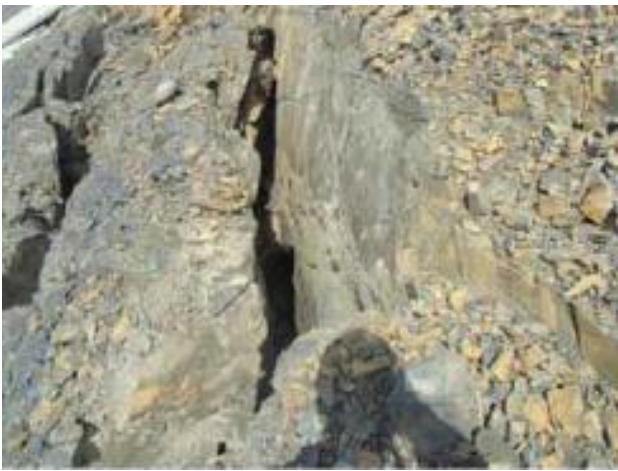
写真-5 高角度節理

また、写真-5 は当該法面的一部分であるが、崩壊の分離面となりやすい、 $70^{\circ}$  ～ $90^{\circ}$  の高角度節理が発達しており、これも変状の誘因となっている。

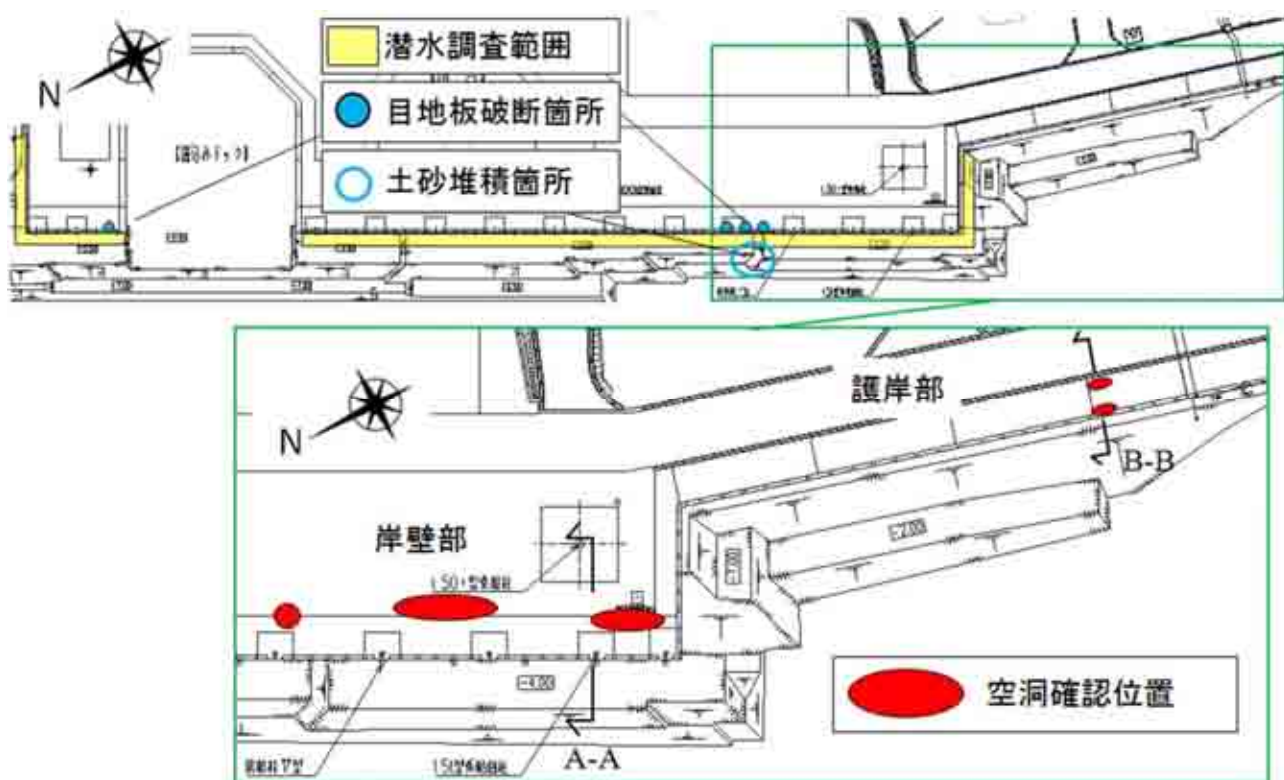
図-5 潜水調査による目視結果と削孔による空洞確認箇所

吸い出しが発生している箇所を特定するために、潜水調査による水中目視を行い、柴山港ヤードの岸壁構造物であるL型ブロックの目地部を確認した。その結果、図-5上部に示す箇所で防砂目地板の破断が確認できた。

図面右側の目地板が3ヶ所破断していた場所の前面には、80cm程の土砂が堆積しており、防砂目地板の破断箇所から裏埋土砂が流出したと考えられる。

削孔によって確認できた護岸部（南側）と岸壁部（北側）の空洞のうち、護岸の一部には南北方向の幅が約2.0m、深さ約0.5mの空洞が、護岸直背後と岸壁法線から4m程離れた場所にある側溝の手前に存在していた。また、岸壁部については、最大で南北方向の幅が約10m、深さ約1.4mの縦穴ができており、周囲にも空洞が点在していた。これら岸壁背後の空洞は、目地板の破断が確認された場所から港の奥に向かって形成されていたため、吸い出しによる影響によるものと考えられる。

南側の護岸部については、波浪の影響は少なく、防砂シートの破損と潮位差による吸い出しが主原因であると考えられるため、防砂シートの設置と埋め戻しによって対応できると判断した。しかしながら、北側については、目地板はL型ブロック間の目地に沿うように配置されているが、破断箇所が構造の異なる物揚場と岸壁の中間部であり、原型復旧が難しいだけでなく、復旧しても再度同様の問題が発生する恐れがある。そのため、抜本的な改良による対策を行うこととした。

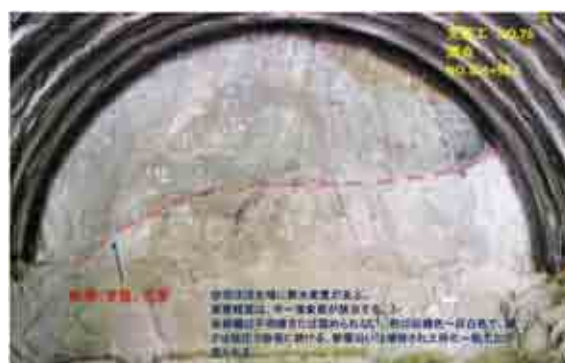
図-12 ヒ素の高濃度溶出値を得た代表的切羽写真

図-12 では、断層沿いの灰白色粘土または灰白色強変質岩に暗黒灰色の微細鉱物が散在して見られることがある。指圧で容易に砕ける程度の脆弱部が混じり、崩れ易くなっている。また、断層沿いは破碎され、土砂～粘土化が進んでいる。
