# 兵庫県南部地震で被災した杭を有する建築物の 免震改修工事における施工対策について

一般的な免震改修では、施工時に既存杭に建物荷重を負担させることにより、建物のバランスを保ちながら免震工事を行う場合が多い。神戸地方合同庁舎の免震改修工事では、1995年1月17日に発生した兵庫県南部地震の影響による既存杭の破損が掘削後に発見され、従来の工法を行う事が難しい状況にあった。そのため、施工時に対策を検討する必要性が生じたが、掘削後に現場対応でパターン毎の破壊モードの分析を行い補強方法の検討及び仮設材の設置の再考を行った。事前にパターン化を行うことにより、最終的に安全性の確保、工期の短縮、長寿命化という目的を達成することができた。

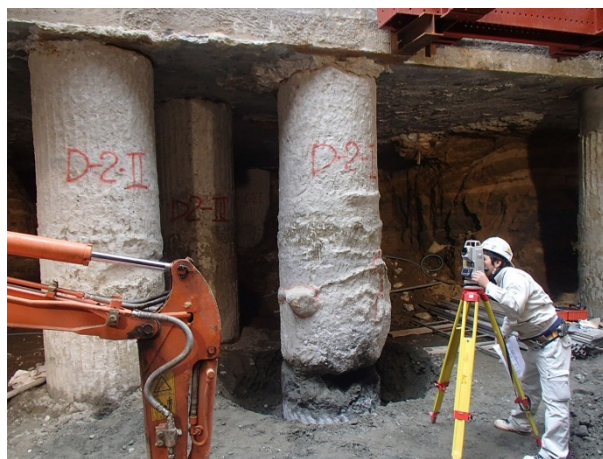
写真 2-4-2：掘削工事後の目視確認

本工事は、積層ゴム支承 33 台、転がり支承 12 台、オイルダンパー 8 台を含め計 53 台の装置を基礎下に設置する工事であり、東工区と西工区に分割して行うこととした(写真 2-4-1)。設計段階では工事中に杭の仮設としての使用を検討していたが、掘削後の杭の目視確認で、被災により杭が想定以上に破損していたことが発覚した(写真 2-4-2)。そのため、施工段階で、受注者・国土交通省・設計者で協議を行い、杭の破断状況を分析し、安全性及び迅速性を考慮して施工方法を検討した。仮設ブレースや仮設スラブ等の仮設材だけで建物荷重を支えることも検討されたが、コスト面と工期の面で杭を全数補修して、一部仮設材を使用する方が有利であると判断できたため、今回は全数の杭の補修を行うこととした。このように基礎下免震工法の工事で被災した既存杭を全数補強して行う例は全国でも初めての取組である。

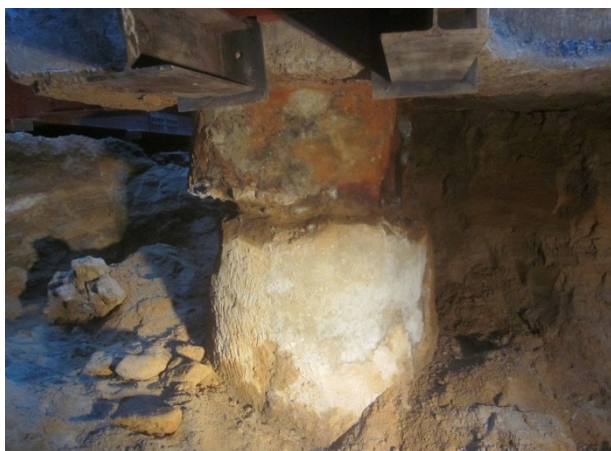
写真 3-1：杭頭接合部のずれせん断破壊

建物の外側に配置されていた杭に多く見られた破壊モードで、杭頭接合部の接合面に、水平ずれ変位が生じていた。柱主筋が水平変位に伴い、局部変形していた（写真3-1）。局部変形が大きい場合は、主筋の破断が生じている杭も確認された。このような杭頭接合部のずれせん断破壊は、一般に杭の圧縮軸力が比較的小さい場合に生じやすいと考えられる。神戸地方合同庁舎の場合は、杭頭接合部の既設コンクリートが地震に対して脆弱であったことから、このような破壊が発生したと判断されている。

こちらの破壊モードの杭の補修工法は、特に被災による損傷の著しい主筋の破断が確認された箇所については、免震改修中の鉛直力の負担について不安があり、施工中の安全性に問題があると判断した。そのような理由から、安全側の工法を選択し、鉛直力が負担できない箇所ではジャッキで借り受けを行って、ある程度の支持力を確保してから、破損部を撤去及び配筋を行い、周りから新たにコンクリートを打設する補修工法を採用した（図3-1）。

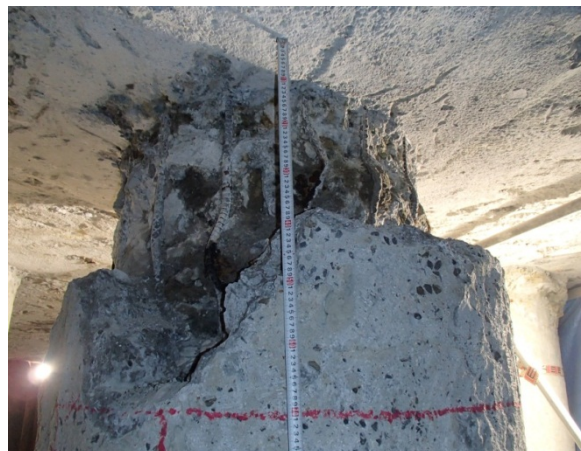
写真 3-2：杭頭部の曲げ破壊

杭頭接合部から杭径の範囲のかぶりコンクリートが曲げ圧壊しており、それにより杭主筋が座屈あるいは伸びた破壊モードである。細かく分析を行うと、杭のフープ筋で囲まれたコアコンクリートが比較的健全なケースとコアコンクリートに斜めのひび割れが生じ、せん断破壊しているモード（写真3-2）が見られた。こちらの破壊モードは最も箇所数が多く、損傷度の差はあるが、全杭の内、7割以上が曲げ圧壊が確認された。

補強工法については、鉛直力のための対策として、既存の耐圧盤から既存杭に鉛直力を伝えている劣化部を無収縮モルタルに置換することで、必要な断面積を確保した。また、水平方向を拘束させるために、三角ブラケットを設置して、水平力を負担させた。（図3-2）。

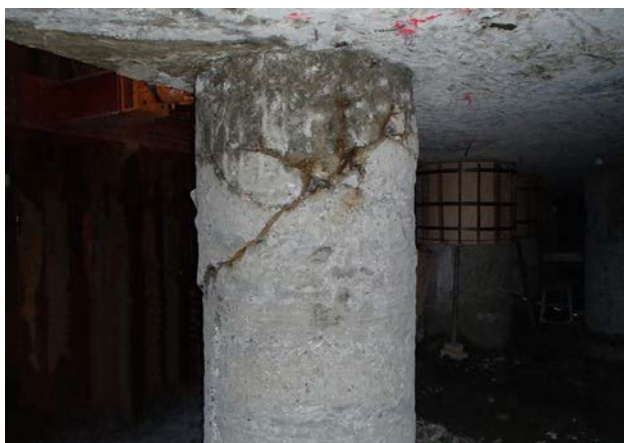
写真 3-3 : 杭頭部及び杭のせん断破壊

杭がせん断破壊した破壊モードで、全断面に渡って斜めひび割れが生じていた杭（次項写真3-3）と、杭頭部のある限られた範囲でせん断破壊した杭が確認された。なお、一部の杭においては白色状に固化している杭が確認され、兵庫県南部地震で損傷した後、ひび割れの内部が長時間経過していたことが原因であると想定される。

補修工法については、まず、施工中、地震によってせん断ひび割れ面がずれを起こさないように、フープ筋を

配筋し直すことによって補強した。(A)の破壊モードと異なり、比較的既存の主筋へのダメージが軽微であったことから、主筋の再配筋は行っていない。次に、ひび割れ部にモルタルを充填し、周囲にフラットバーを設置することによって補強を行った(図3-3)。

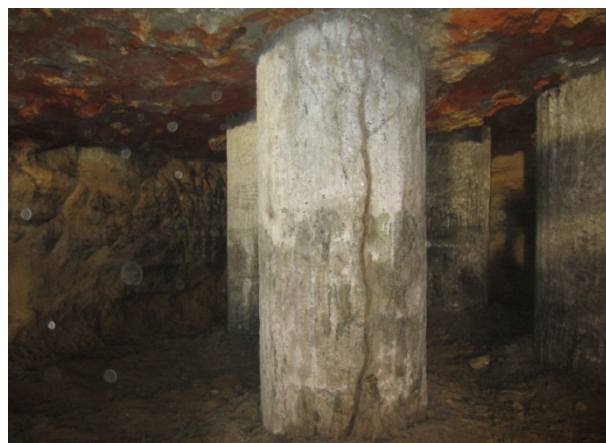
写真 3-4 : 縦方向のひび割れ

全杭の内、破壊モードの種類は前述の3つのケースが大半を占めていたが、一部の掘削した杭には縦方向のひび割れが生じたものが確認された(写真3-4)。

補修工法について、こちらの破壊モードの場合は杭内部への損傷は少なく、主筋へのダメージがほぼないため、ひび割れ部に無収縮モルタルを充填し、周囲をフラットバーで補強する工法とした(図3-4)。バーのピッチについては、ひび割れの状況によって、杭頭部・中間部・杭下部に応じて設定を行った。

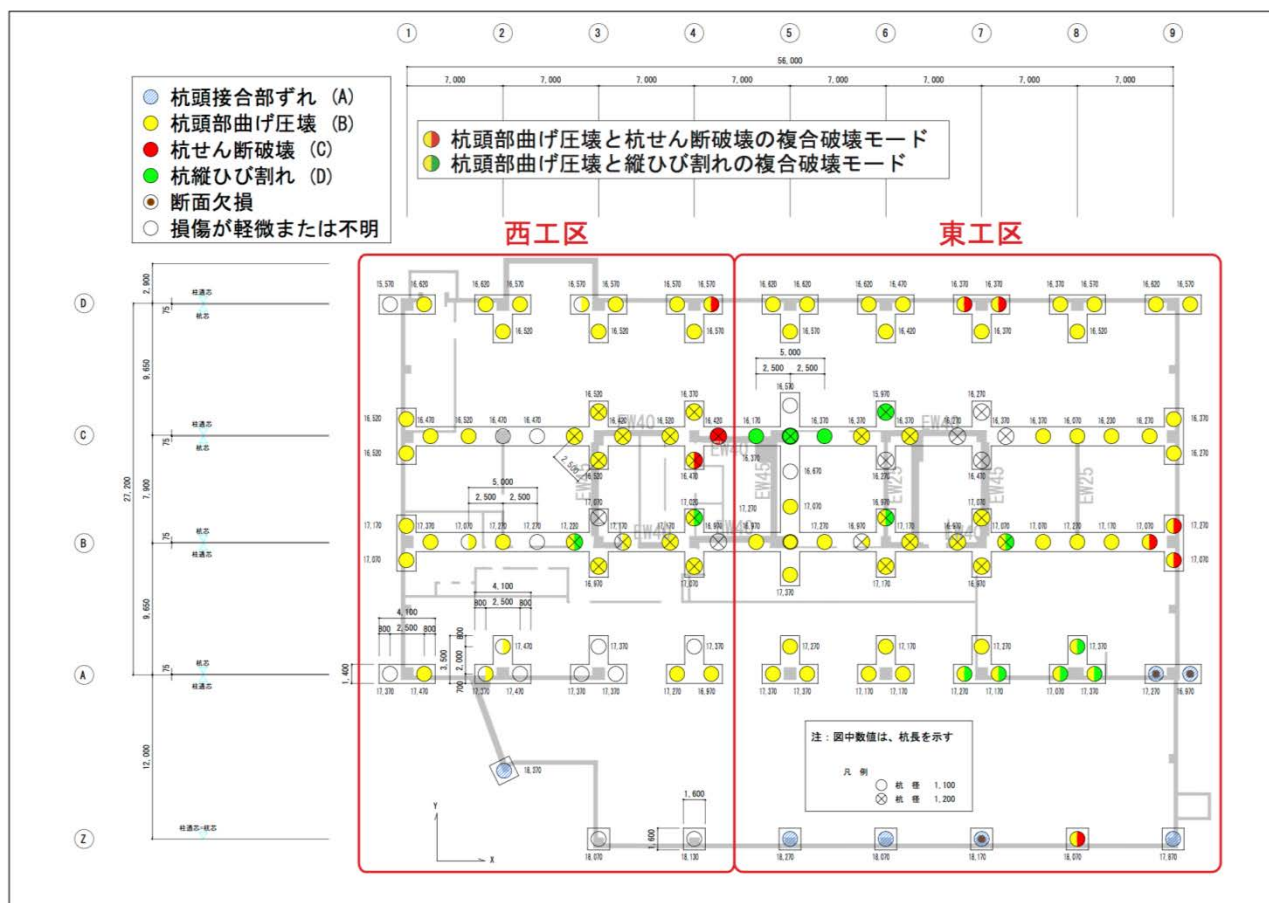
写真 3-5：既存杭の破壊モードの分布状況

以上のように、杭の破壊パターンを大きく4つに分類した結果、地上階を支持する杭の多くは杭頭接合部の曲げ破壊が多く、地下階のみを支持し軸力が小さい杭については杭頭接合部のずれせん断破壊が生じていることが分かった(次項図3-5)。その他少数の杭において、杭頭部のせん断破壊や杭の縦ひび割れが確認された。ほぼ全ての杭において4つの内のいずれかの破壊パターンが
