長大切土に発生した 施工途中の地すべり対策について

緒方 健太郎¹・清水 良和²

¹清水建設（株） 大古地区改良工事 （〒649-2511和歌山県西牟婁郡白浜町日置651番地）

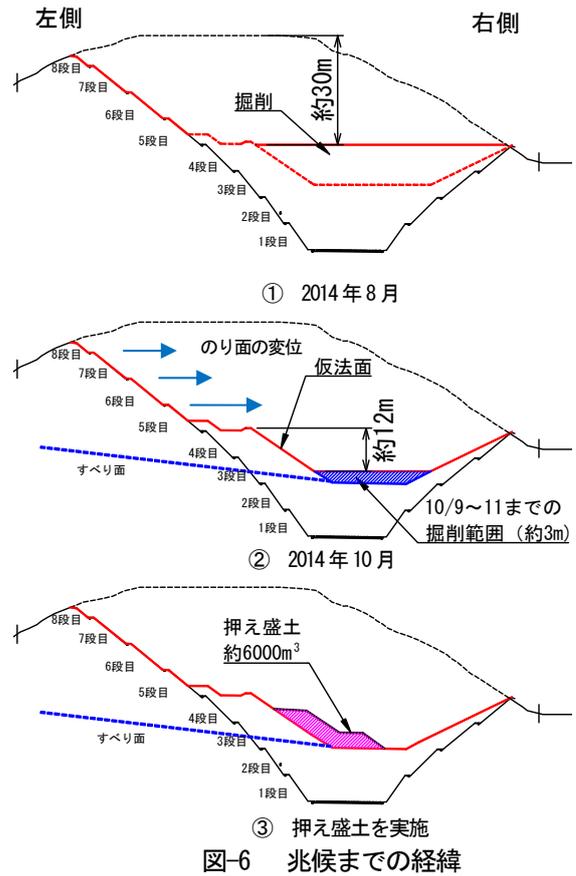
図-6 兆候までの経緯

2014年4月に切土掘削を開始し、2014年の8月に5段目の約30mまで掘削を行っていた。8月からは仮法面を作って約12m掘削した。そして10月9日～11日の期間でさらに3m掘削し、日降雨量40mmの台風19号が来襲した後、左側法面にて約80mの区間で変位が観測された。この時の最大変位は21mmであった。この動きを抑えるために、緊急対策として、仮法面の前面に約6000m³の押え盛土を行って変位を収束させることができた。兆候までの経緯を図-6に示す。この期間に観測された法面直角方向の変位記録の一例を図-7に示す。台風18号(日降雨量120mm)の通過時は、切土法面の変位が無かったが、3mを掘削して台風19号の通過後に、急激に動き出しており、掘削と降雨による地下水の影響が考えられた。変位も頂部の8段目から動き出していることもわかる。図-8に動態観測結果の変位のベクトル図を示す。変位の規模は約80m幅の赤線で囲まれた範囲で変位している。変位している方向は法面直角よりもやや起点側に傾斜していた。

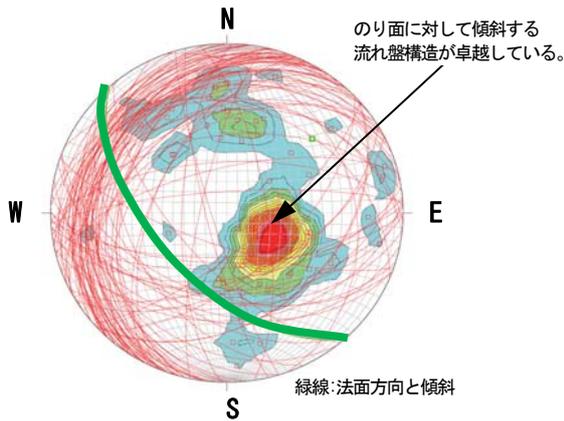
図-9 孔面構造判読結果のステレオネット図

図-9 にボアホールカメラの画像から判読した構造のステレオネット図を示す。ステレオネット図を利用することで、傾斜の向きを統計的に処理し傾斜の卓越方向が

明らかになる。ステレオネット図で北東―南西系で西側に $20^{\circ} \sim 30^{\circ}$ で傾斜する法面に対して斜交する流れ盤構造が卓越しているのがわかった。図-10 にボアホールカメラの観察画像を示す。深さ 19m 付近に今回の施工途中に発生した変位の素因と思われる層理面沿いのすべり面が確認できた。さらに以深を調査すると、最終掘削時の法尻付近にも同様な流れ盤構造を有するすべり面が確認できた。

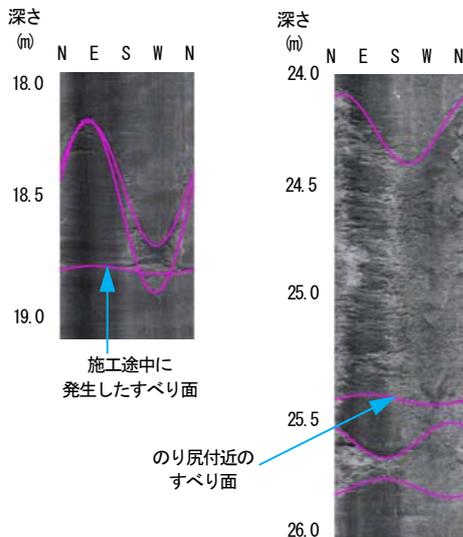
図-10 ボアホールカメラより判読できたすべり面

以上のことから、今回確認された変位は掘削による応力解放やリバウンドではなく、粘土を挟在している断層が流れ盤構造になっており、掘削に伴って流れ盤上の土塊が不安定化となった所へ降雨が誘因となって発生した地すべりの兆候と判明した。さらに、施工途中のすべり面より以深においても同様な流れ盤構造の断層が存在するため、最下段掘削時に発生するすべり面も含めた対策が必要であることも判明した。図-11 に対策が必要な範囲断面図を示す。
