# 近畿自動車道紀勢線における切土法面の特徴と考察

現在事業を進めている近畿自動車道紀勢線の紀勢自動車道は、切土法面の複数の箇所において施工途中に変状が確認され、対策工を施した。変状の形態としては大きく分けて二つあり、「表層崩壊に繋がる変状」と「大規模崩壊・地すべり性崩壊に繋がる変状」に分類される。これらは、この地域の地質特性が原因であるが、事前に予測することが難しい。本稿は、変状の特徴と考察、そして大規模な崩壊を起こさないために行った、施工途中における対策事例について報告する。

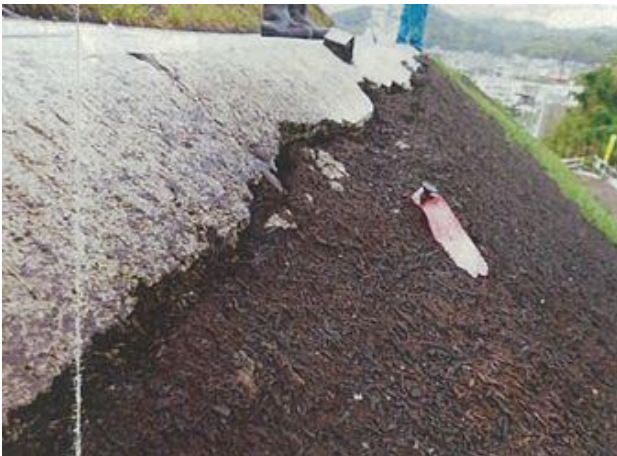
**写真-1** は表層崩壊の兆候を示した法面で、変動により小段下に隙間が空いているのが分かる。

今回発生した変状は、表面の薄層が前下面にすべり出すような崩壊モードを呈しており、表層土塊のスレーキングに伴う強度低下が原因である。図-4 に表層崩壊に繋がる変状のイメージを示す。

写真-1 表層すべりの兆候（小段下の隙間）

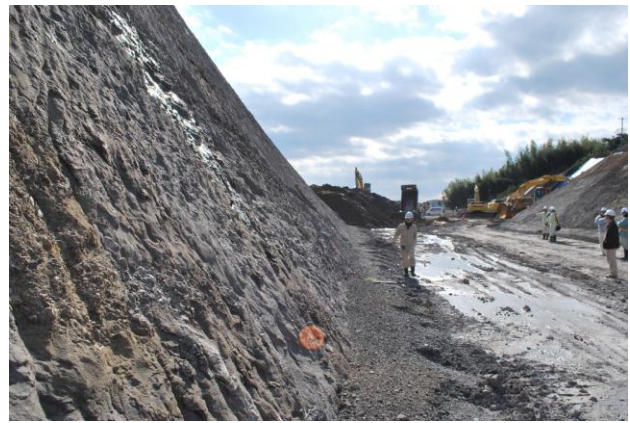
前述のとおり、当該地区の地質は、砂岩泥岩の混合層である「牟婁層群」、もしくは砂岩・泥岩の互層である「田辺層群」で泥岩が主体となっている。この泥岩はスレーキングによる強度低下が激しく、特に切土によって乾燥・湿潤の繰り返しを受ける状況になると、短期間で細粒化してボロボロとなるのが特徴である。

**写真-2** は、切土法面の法尻に、スレーキングした泥岩が堆積した状況である。掘削から間もない状況で、すでに風化している状況が分かる。

写真-2 スレーキングにより法尻に堆積した土砂

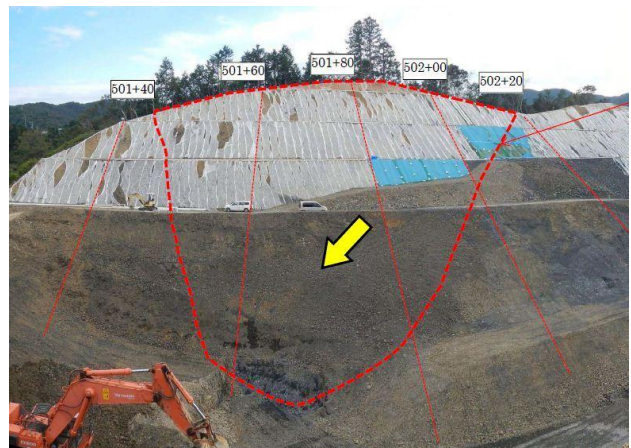
**写真-3** は大規模崩壊の兆候を示した切土法面で、破線囲みとその範囲である。この切土法面は、設計において流れ盤であることは確認していたが、傾斜角が  $16^\circ$  と緩いため、道路土工一切土工・斜面安定工指針に基づき崩壊する流れ盤には該当しないと判断をしていた。今回再調査を行っても、 $20^\circ$  前後とほぼ変わりのない傾斜角であったが法尻付近に破碎帯や湧水があり、この面をすべり面として兆候を示したと考えられる。

写真-3 変状を示した切土法面

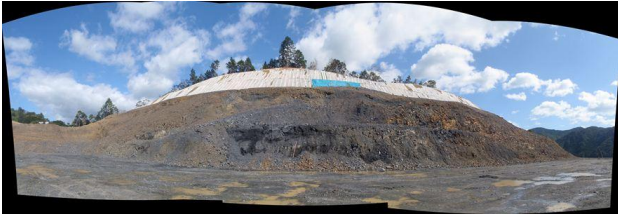
**写真-4** は、この法面の法尻付近を撮影した写真であるが、灰色に変色した箇所が破碎された断層で、そこには粘土を含んでいることも確認できた。また、黒い箇所

は湧水で、すべり面となる箇所に染みだしていることが分かる。

写真-4 すべり面の破碎帯と湧水

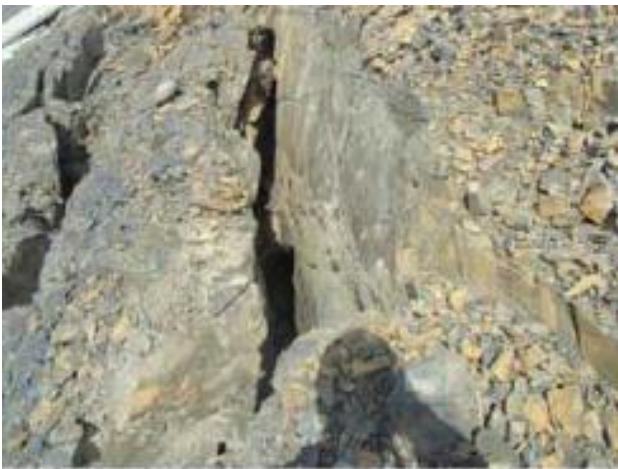
また、写真-5 は当該法面的一部分であるが、崩壊の分離面となりやすい、70° ~90° の高角度節理が発達しており、これも変状の誘因となっている。

写真-5 高角度節理

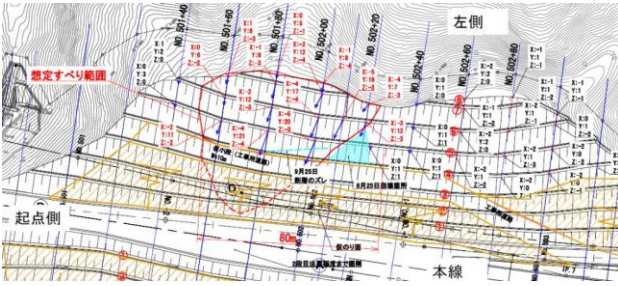
図-6 は、大規模崩壊の兆候を示した切土法面の一つである。当該箇所は、図-7 のように常に法面観察（スケッチ）を行いながら施工を進めており、断層や節理・層理の特徴を把握しながら、法面全体の状況を予測し施工を進めた。そして、法面全体に及ぶ大規模崩壊も考えられることから、法面全体の小段に 20m ピッチでターゲットを設置し、トータルステーションにより自動計測を行って管理を実施した。図-8 は動態観測のグラフである。結果、数ミリ単位の変状をすみやかに把握し、対策工を施したことにより、大規模な崩壊を出さずに、最小減の対策工で施工を進めることができた。

図-6 表層すべりの兆候
