未改良地盤の沈下管理施工について

東 智博

近畿地方整備局 和歌山港湾事務所 保全課 (〒640-8404 和歌山市湊葉種畑の坪1334) .

和歌山下津港防波堤(外)(2)においては、地盤改良工法を床掘置換工法からSCP工法に見直した関係より、工法境界部に未改良区間が生じていた。この未改良区間の施工において不等沈下の発生が予測されたことから、施工ステップ毎の残留沈下量を推定し、基礎捨石マウンド縦断方向に傾斜をつけ、不等沈下対策を行った。実際に施工を行ったところ、沈下は推定と異なり、ケーソンは水平とはならず、据え付け時とほぼ同様の傾斜した状態となった。

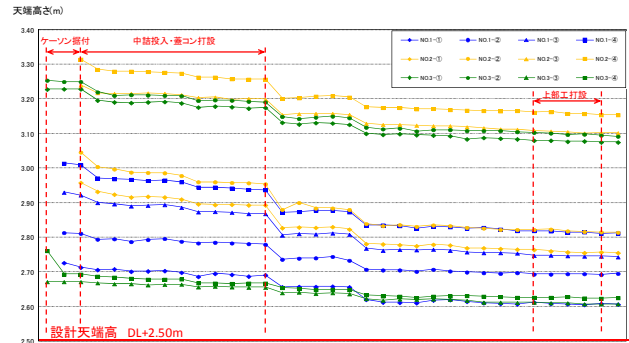
図-5 沈下状況の推移

施工においては、図-5のように適宜ケーソン天端高さを計測した。

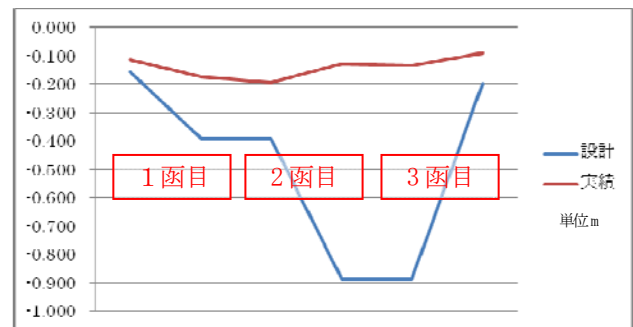
図-6 沈下量比較

図-6は、蓋コンクリート打設後50日程度における設計と実際の沈下量の比較である（負は沈下方向を表す）

設計における予想と異なり、実際の沈下量は未改良部分の大きくなる図の右側方向に行くに従って、沈下量が小さくなっていく傾向となった。

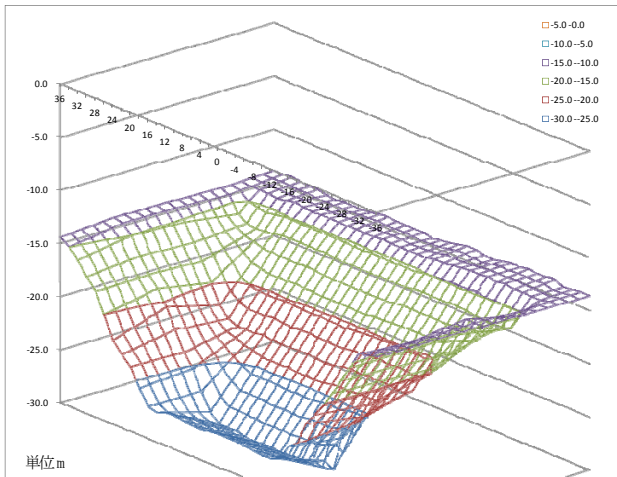
図-7 床掘置換砂出来形

当初、床掘り置換砂による施工が行われたが、その出来形が設計よりも大きく、実際にはSCP側にくいこんでいたという可能性がある。（図-7は三次元イメージ図）

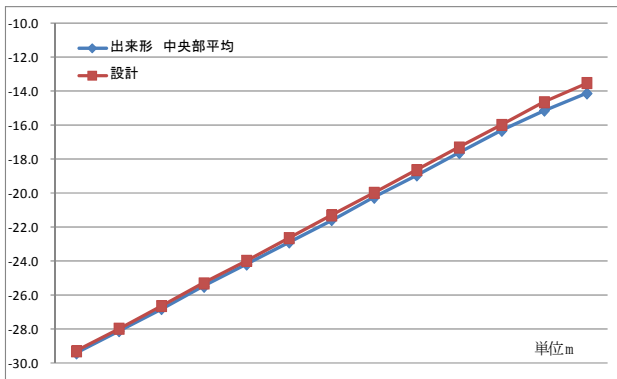
図-8 床掘置換砂 中央部分比較

過去資料より、出来形と設計を法面中央部にて比較したところ（図-8）確かに出来形は設計より大きかったが、

垂直方向に60cm、水平方向に90cm大きい程度で、沈下予測に大きい影響を与える程ではなかった。

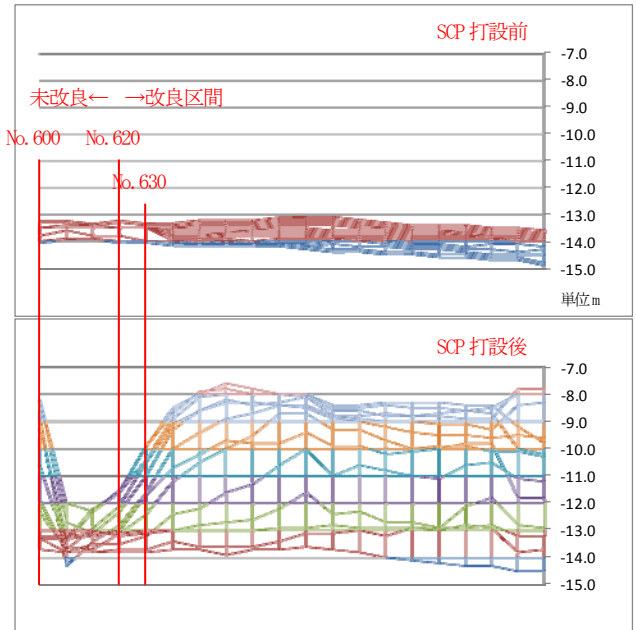
図-10 SCP盛上土 縦断方向

あたりまで徐々に盛り上がり行く状況となっている。

縦断方向が横断方向と比較して盛り上がっていないのは(勾配にして1/2程度)拘束されていない未改良部分に逃れているためであろうと推測する。

SCP打設範囲はNo.620からであるが、盛上土はNo.640

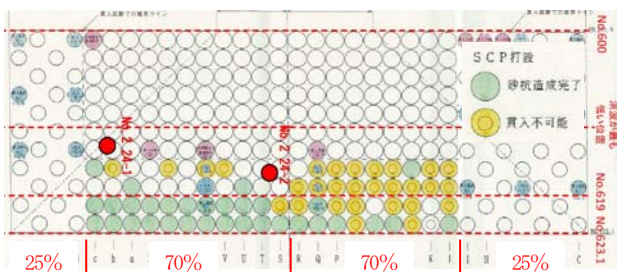
図-9 SCP打設記録

設計においてはSCP打設区間はNo.620～となっているが、実際にはSCP打設範囲が大きく、床掘置換砂側にくいこんでいたという可能性がある。

実際の打設記録(図-9)によると、ほぼNo.620からしか打設できなかった事がわかるため、SCP打設範囲は設計通りと言える。

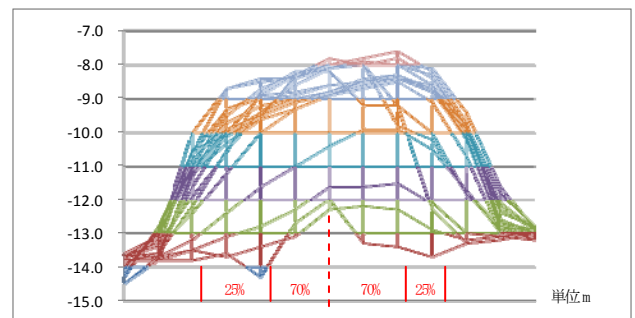
図-11 SCP盛上土 横断方向

同様に横断方向の盛上土の実績を確認してみたところ、25%のSCPであっても、縦断方向よりも盛り上がっている。これは周囲も同様にSCP打設が行われる事で、盛上土が拘束され上方向にのみ盛り上がっているためと思われる。

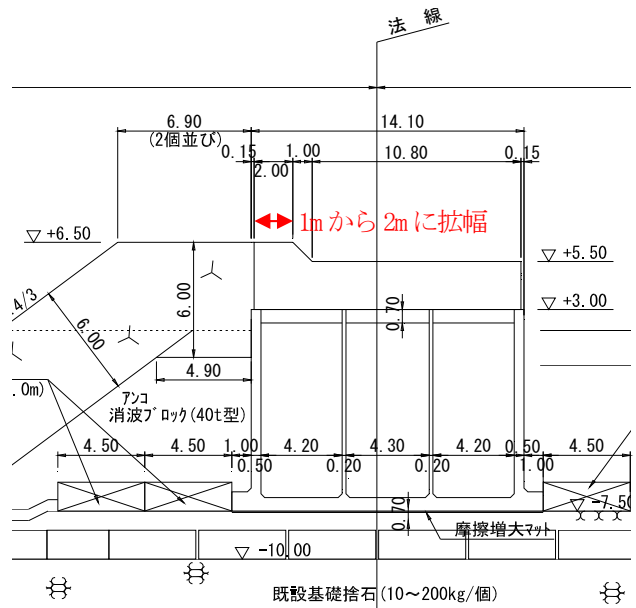
図-12 対策後断面図

当初設計からの現況相違が発生したため、高止まりしている断面の安定に問題が無いかをLWL、HWL、HHWLの各パターンについて照査を行った所、HHWLの滑動についてのみ安定性を確保できない事が判明した。

これについて断面の安定を満たすためには、堤体重量を増やす必要がある事が判明したため、今後施工を行う部分である、上部工の parapet 幅の拡幅を行う事で対処を行い、堤体の安定を保つこととした。(表-1、図-12)
