海岸沿いにおけるロックシェットの補修対策技術の施工事例

1981年(S56)に建設された、海岸沿いに位置する午房ヶ平第一ロックシェットの詳細調査を行い、損傷状況について整理した。整理した結果を基に補修対策工法を検討した。検討した補修対策工法にて実際にロックシェット補修の施工を行った。追跡調査の結果、特に問題ないことがわかった。

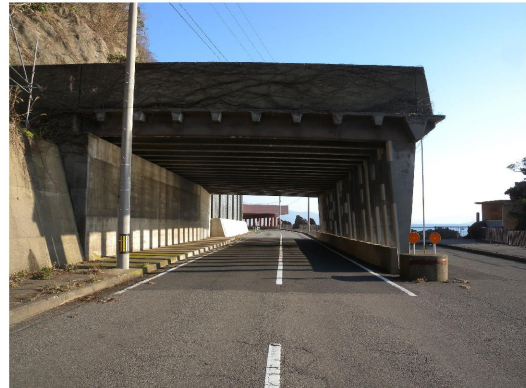
写真-1 午房ヶ平第一ロックシェット状況 (施工前)

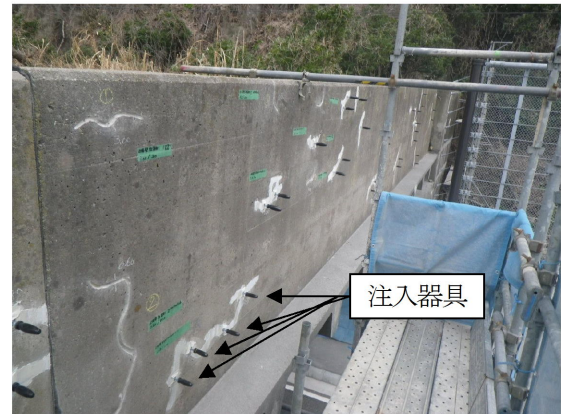
写真-2 午房ヶ平一ロックシェッド状況 (施工前)

写真-2は、注入工法の状況を示す。接着剤は2液型エポキシ樹脂系接着剤を用いた【NETIS登録:QS-99009-V】。下地処理後、シール材を用い30cmピッチで注入口座金を取り付けた。注入は、注入材を充填した注入器具を用いた(写真-2)。注入完了後は、接着剤が完全に硬化するまで養生を行い、接着剤の硬化確認後、注入器具をハンマー等で除去し、シール材・座金はディスクサンダーにて除去した。

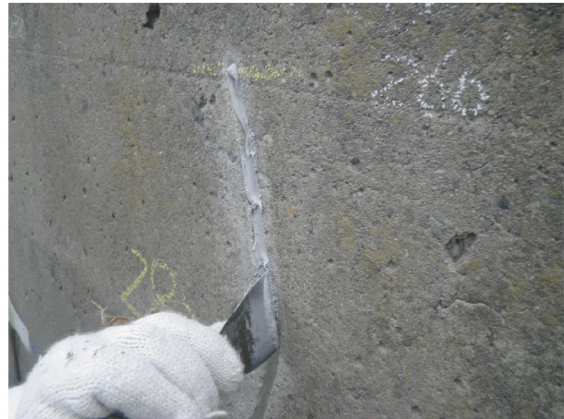
写真-3 充填工法の状況 (パテ仕上げ)

浄後、所定の配合にて混合攪拌したエポキシ樹脂(1種)充填材を空気が入らないようにヘラ等を用い充填した。

写真-3は、充填工法の状況を示す。U型(幅10mm、深さ10mm～15mm程度)に溝切りを行い、溶剤にてU型部を洗

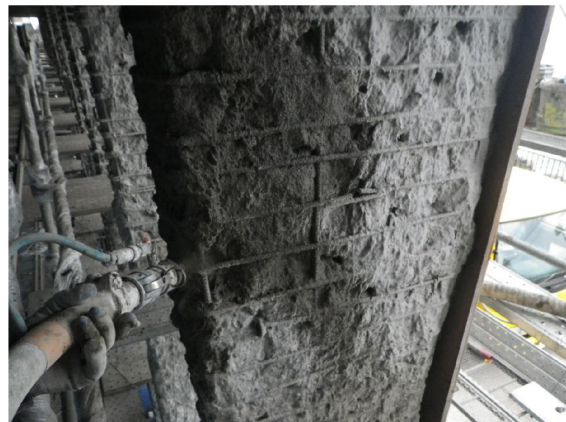
写真-4 断面修復状況 (吹付工法)

電動ピック等を用いてコンクリートの浮き部及び脆弱部を完全に除去した。研り深さは、鉄筋表面が露出するまでとした。写真-4は、塩分吸着材混入モルタルを吹付工法にて断面修復している状況を示す。

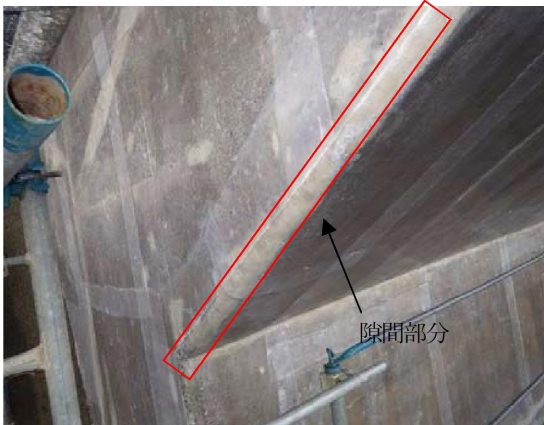
シート【NETIS登録:KT-110052-A】を使用する予定であったが、施工箇所は平面が少なく凹凸があるため、見栄えも悪く隙間もでき貼付けることが困難であることがわかった(写真-5は、ビニロン繊維シートを貼付けた状況を示す)。そこで、凹凸に対応できる特殊有機短繊維を混合したアクリル樹脂を塗布する方式の剥落防止工法【NETIS登録:KT-120082-A】に変更した。剥落防止に使用する材料は、剥落防止の押抜き試験(JSCE-K 533)にて基準値1.5kN以上を満足しなければならない。写真-6は、樹脂の塗布回数の違いによる可視状況を示す。2回塗布までは可視性が良いが3回目になると可視性が低下することがわかる。しかしながら、押し抜き試験の基準値1.5kNを満足するには3回塗布する必要がある。この1.5kNは、約50kg程度のコンクリート片の剥落を想定し、安全率を見込んだ値としている。1.0kNの場合、約33kg程度のコンクリート片の剥落に対応できることになる。本ロックシェッドの場合、殆どの剥落は小片かつ薄いと考えられ、33kgに対して小さく、押し抜き試験1.0kNにより、ある程度の大きさの剥離まで対応できるものと考ええる。写真-7は、凹凸に対応できる特殊有機短繊維を混合したアクリル樹脂を塗布する方式の剥落防止工法の施工後の状況を示す。凹凸部にも塗布でき背面コンクリートの可視性を確保できていることがわかる。

写真-5 ビニロン繊維シートを貼付けた状況

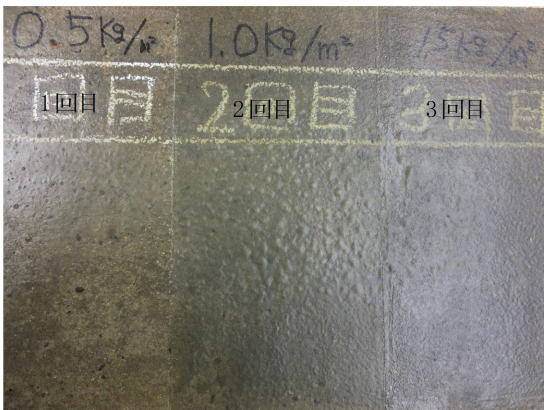
写真-6 樹脂の塗布回数による可視状況

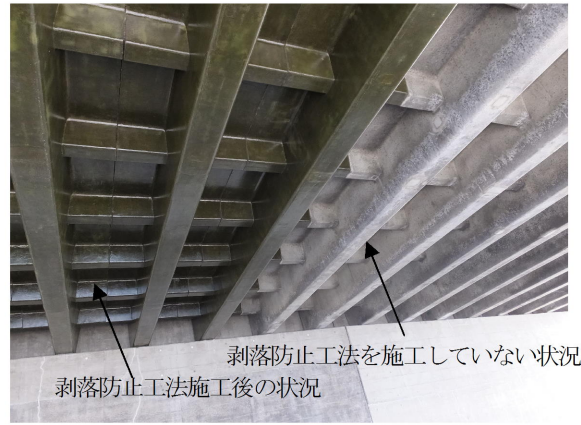
写真-7 樹脂を塗布する剥落防止工法施工後の状況
