国道42号由良トンネル坑口崩落に伴う付帯設備被害への、災害対策業務協定に基づく対処事例について

近畿地方整備局 和歌山河川国道事務所 防災課 (〒640-8227和歌山県和歌山市西汀丁16)

平成26年8月に日本へ上陸した台風11号による大雨のため、国道42号由良トンネル北側坑口（和歌山県日高郡由良町阿戸）の上り側斜面が崩落、通行止めとなる道路災害が発生した。当該道路災害は、由良トンネルの付帯設備（照明設備・非常警報設備・ラジオ再放送設備・CCTV設備）が流出等によって全ての機能を失う設備被害も伴うものであった。

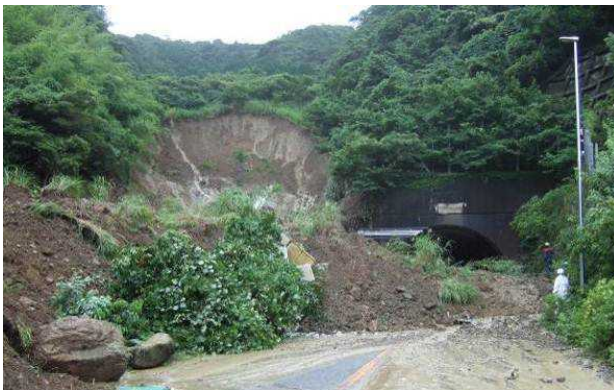
写真-3 国道42号 由良トンネル北側坑口付近

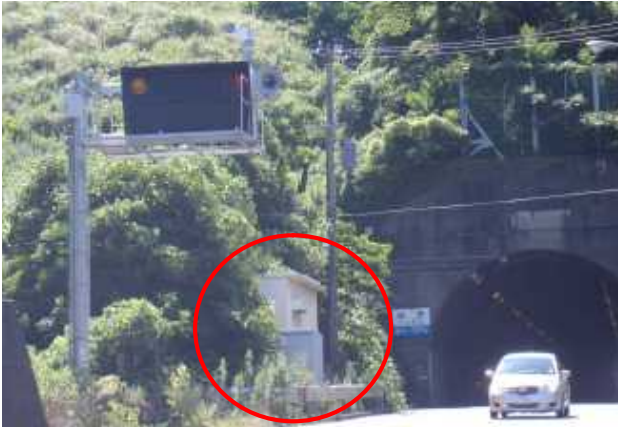
由良トンネル付帯設備の中樞は、トンネル北側坑口の上り側斜面下の空地に集中していた（写真-4）。

写真-4 トンネル付帯設備中樞の被災前の状況

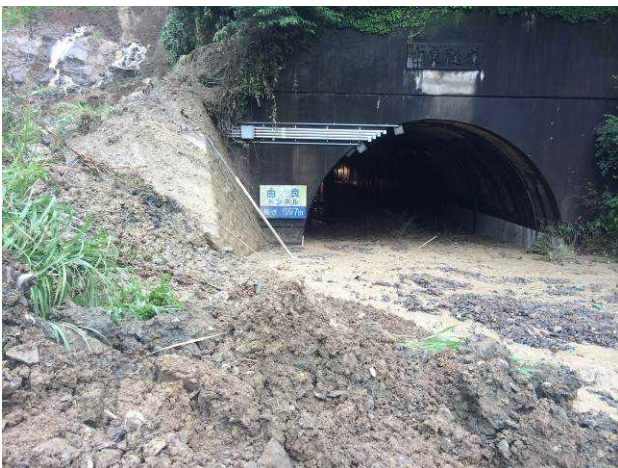
今回の崩落土砂は、完全にこの空地に流出してきたため（写真-5）、通信局舎を含めて全ての付帯設備が被災してしまったものである。

写真-5 トンネル北側坑口への崩落土砂流出状況

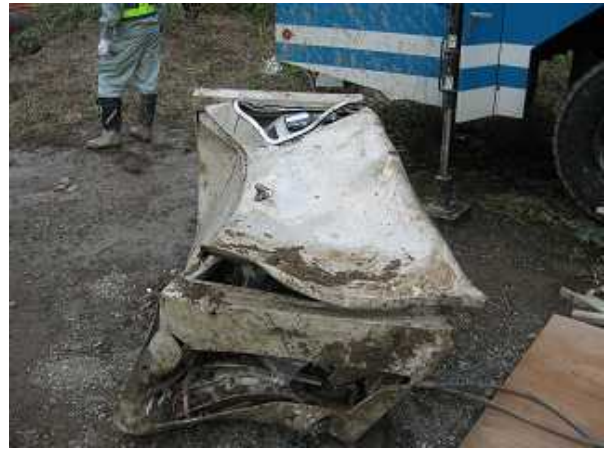
照明制御盤が全損し、既設制御盤を修繕しての復旧は不可能な状態であった（写真-6）。当該照明制御盤から照明設備への電力幹線ケーブルについても、トンネル坑口までの間で切断され、流出をしていた。

又、直近の関西電力柱も折損・倒壊して、崩落土砂に埋設してしまっている状況であった。

写真-6 トンネル照明制御盤の被災状況

照明制御盤が全損状態であったが、8月15日に道路規制を全面開放させる方針であったため、それまでに照明設備の応急復旧を完了させる必要があった。

応急復旧として、制御機能の無い必要最小限の回路を仮設分電盤に組み込み、基本照明・入口照明の一部（曇天照明）に仮設配線により電源供給を行って応急復旧させた（写真-9）。

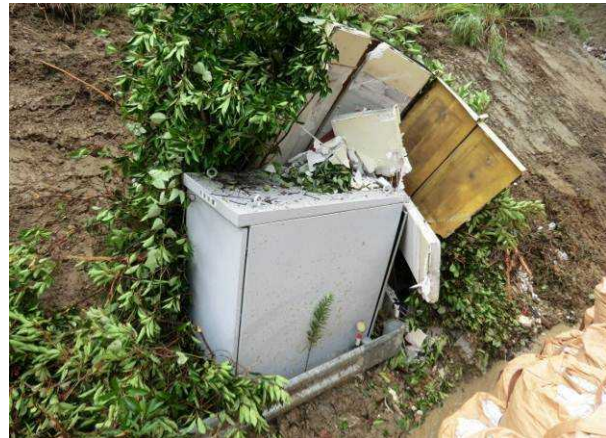
主制御装置が、崩落土砂による側圧を受けて変形していた（写真-7）。全損には至らなかったが、土砂が撤去されるまで内部の状況が確認出来なかった。

写真-7 トンネル非常警報設備（主制御装置）の被災状況

全損には至らなかったものの主制御装置が変形し、防水構造の機能が失われたのと、内部機器への影響が不明であったため、工場での点検整備と検証を行った。

結果、筐体の再利用は不可能であったが、内部機器の機能に問題ないことが確認出来た。

よって応急復旧にあたっては、コンテナを利用した仮設収容局舎を現場に設け、その中に筐体から取り出した内部機器を固定し、機器間の結線を行って、機能回復をさせた（写真-10）。

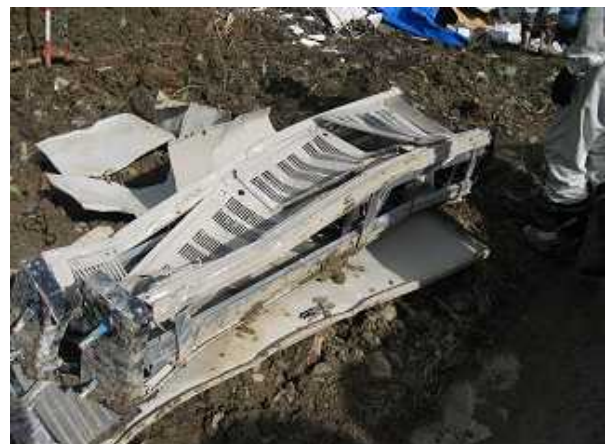
通信局舎及び局舎内に収容している設備が全損状態となり、既設設備を修繕しての復旧は不可能な状態であった（写真-8）。又、北側坑口無線接続箱も流出していた。

写真-8 トンネル内ラジオ再放送設備の被災状況

放送波の受信アンテナは、トンネル坑口から離れた位置に設置していたため、崩落土砂の影響を受けなかった。但し通信局舎に収容しているラジオ再放送設備は、通信局舎とともに全損状態であった。

しかし、トンネル内漏洩同軸ケーブルは影響を受けていなかったため、被災した北側坑口の無線接続箱のみ応急復旧し（写真-11）、移動無線の無線利用のみを回復させた。

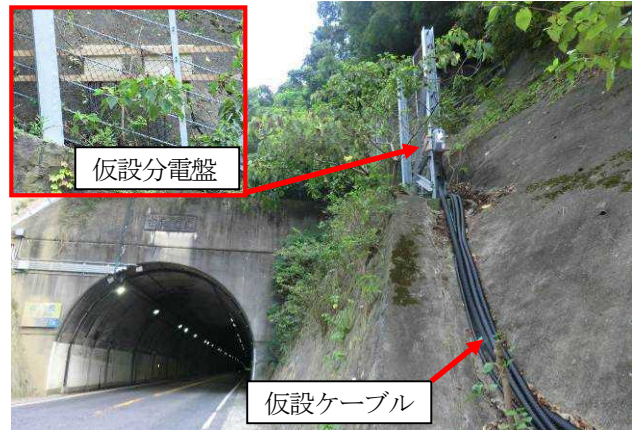
写真-9 トンネル照明設備の応急復旧状況

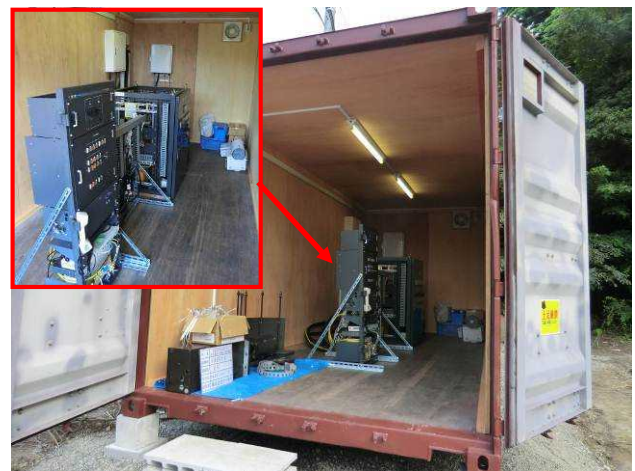
写真-10 トンネル非常警報設備の応急復旧状況

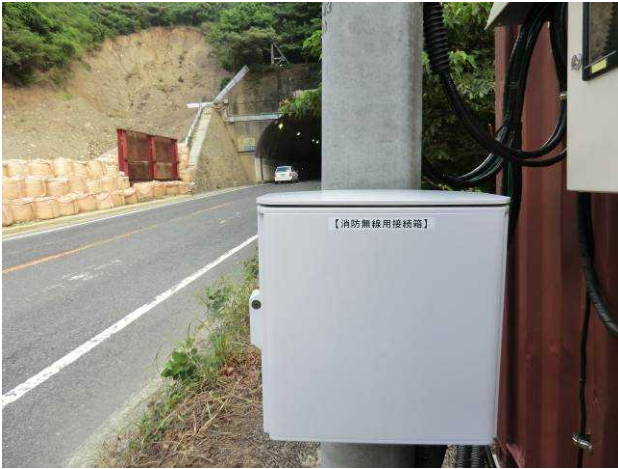
写真-11 ラジオ再放送設備（無線接続箱）の応急復旧状況

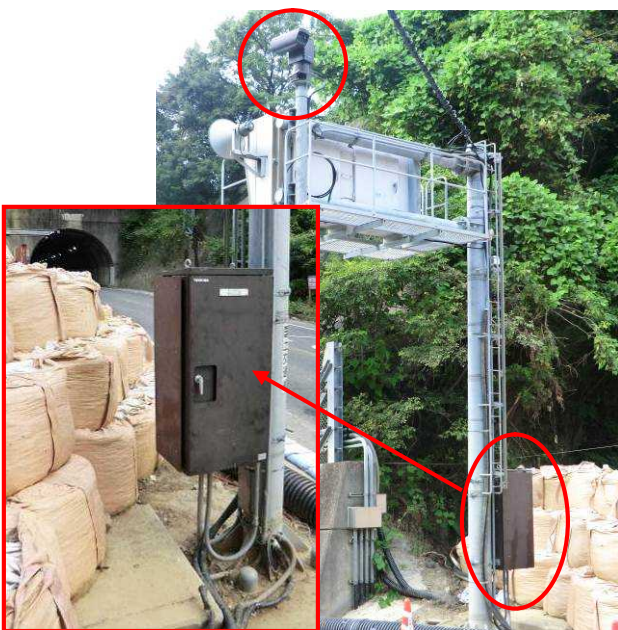
カメラ装置は、トンネル非常警報設備の警報表示板支柱に設置していたため、崩落土砂による損傷は無かったが、機側装置はラジオ再放送設備と同様、通信局舎とともに全損状態となり、既設設備を修繕しての復旧は不可能な状態であった。

写真-12 CCTV設備の応急復旧状況

機側装置が全損状態であったが、過去の現場発生品の活用についてメーカーによる点検整備で検証を行った。

結果、機能に問題無く応急復旧に転用出来ることが判明したため、現場での設置方法を検討して復旧を行った。

但し転用する機側装置は、既設カメラ装置との互換性が無かったため、カメラ装置についても機側装置と併せて転用品と交換を行い、CCTV設備としての応急復旧を行った（写真-12）。
