国道168号（土河屋トンネル）の 覆工変状に対する安全対策について

堅田 憲司¹

¹和歌山県 県土整備部 道路局 道路保全課 (〒640-8585 和歌山県和歌山市小松原通1-1)

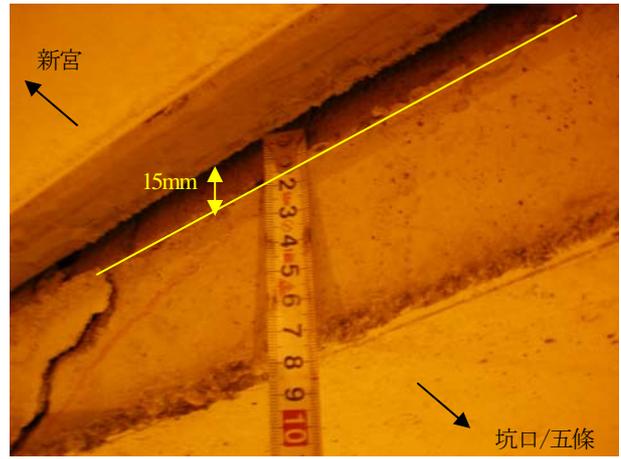
写真-1 覆工変状 (段差, 天頂部目地)

トンネル覆工の変状は奈良県側坑口から60mの位置で発生し、覆工目地・亀裂を境として五條側が15mm程度下がり、段差が生じた (写真-1)。亀裂の伸長方向はトンネル横断方向に対してやや川側に傾いている (写真-2, 図-3)。

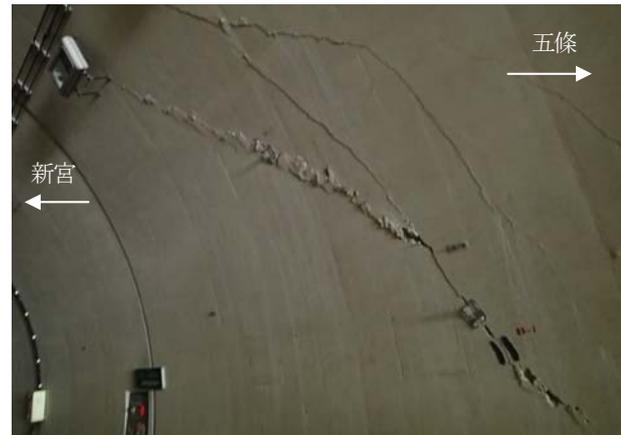
写真-2 覆工変状 (亀裂, 山側壁面)

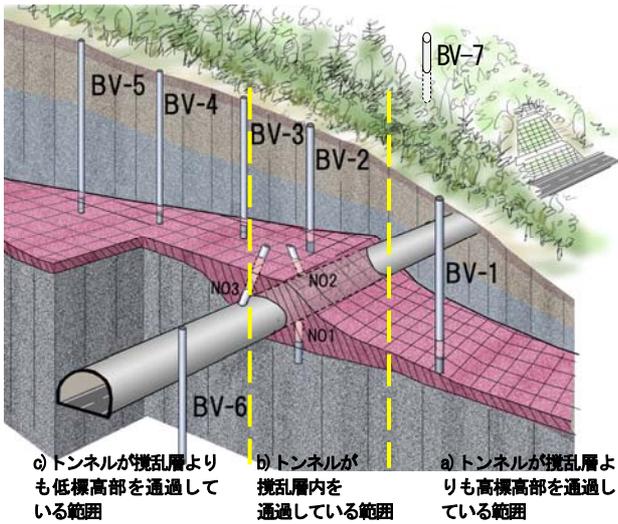
図-4 攪乱層とトンネルの位置関係

トンネル内外の地質調査の結果、次の地質特性が確認された。1) 地表から25~80mの深部に土砂~岩片状に破碎された攪乱層がトンネルの斜め横断方向に対し低角で分布している(図-4, 図-7B)。2) 攪乱層はトンネル縦断方向にも連続しており平面的な拵がりをもって分布している(図-5, 図-7C)。

また、トンネル施工時の切羽記録によると、今回の覆工変状発生区間では土砂状部に遭遇しており、位置的にみて、これが上記攪乱層に相当するものであることが確認できた(図-4, 図-5)。

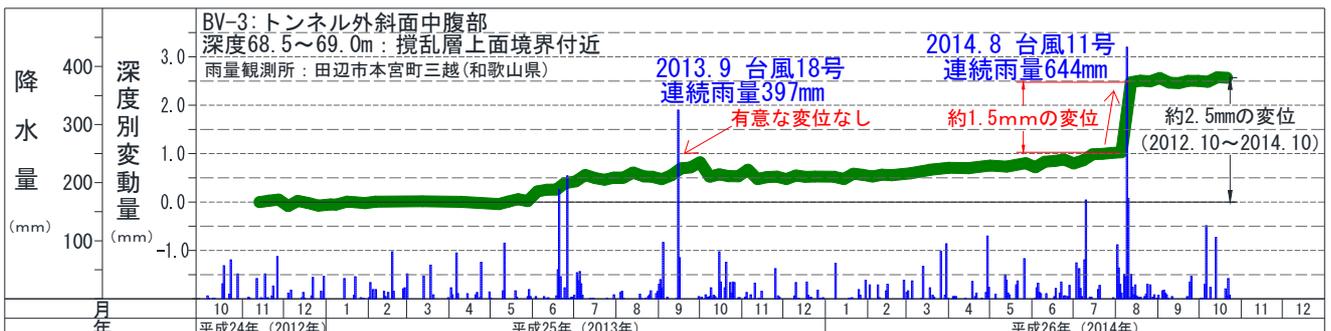
図-6 地中内部変位(孔内傾斜計)の一例

2014年8月の台風11号では、紀伊山地に大災害をもたらした2011年9月の台風12号以降で最大規模となる連続雨量644mmの降雨を経験した。その際、トンネル周辺斜面に設けた各観測孔で最大25m程度の水位上昇を記録するとともに、複数の孔の攪乱層相当深度で1mm内外の地盤変位を検知した(図-6)。一方で、覆工に新たな損傷が生じることはなかった。

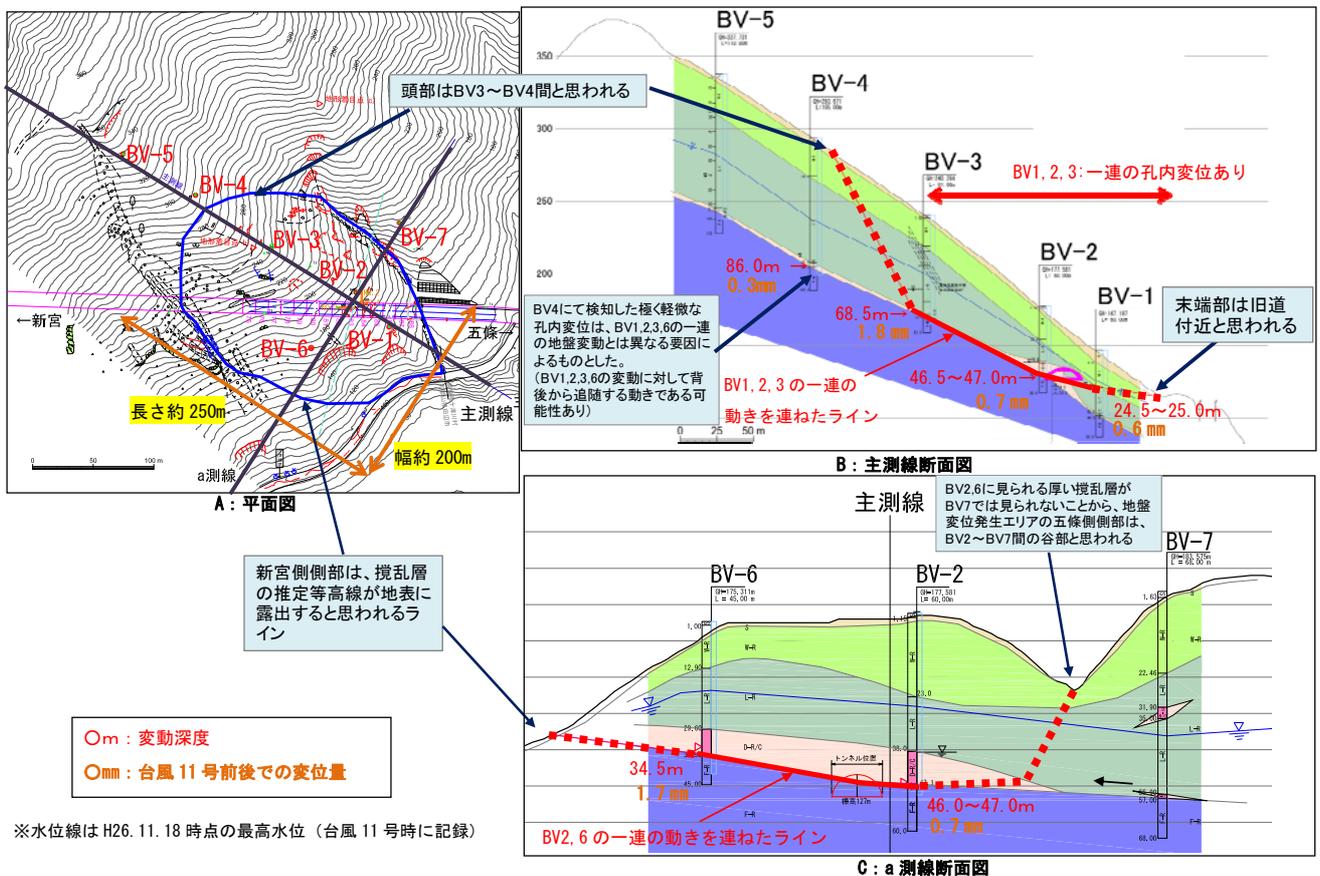
図-7 地盤変位発生原因の推定

トンネル周辺斜面の微地形判読や現地踏査からは、変状発生箇所周辺にて大規模な地すべりや地盤変動の履歴をうかがわせる要素は認識されない(図-7A)。

- 3) トンネル完成後2番目の規模の降雨であった2014年台風11号時にはトンネル周辺の攪乱層にて1mm内外の地盤変位を検知したが覆工に新たな損傷が生じるまでには至らなかった。
- 4) このことから、3章で示した覆工の明瞭な損傷はトンネル完成後の最大規模の豪雨であった2011年台風12号豪雨時(累積降雨量1097mm)に生じた可能性が高い。
- 5) 以上から推定される地盤変位(地すべり)の規模は、幅約200m・長さ約250m・深さ約70mである(図-7)。

なお、2014年台風11号時には、BV-7は観測開始前であったため、五條側側部については未確定である。図-7ではBV-2とBV-7間の沢部を暫定的に側部としている。
