たきのやがわ
円山川水系建屋川災害復旧助成事業から20年が経過した現状について

山口 義人

兵庫県 県土整備部 県土企画局 技術企画課 (〒650-8567兵庫県中央区下山手通5-10-1)

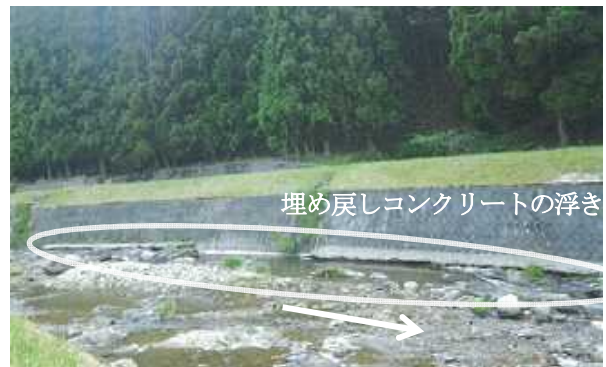
写真-1 河床低下の状況

改修区間11.7kmを調査（2014年10月1日～2014年11月30日）した結果、程度の大小はあるものの、ほぼ全川にわたって河床低下が確認できた。表-2に調査段階の変状箇所数を示す。河床が岩であるにもかかわらず河床低下し埋戻しコンクリートが浮いている箇所が多く確認できた。また、異常洗掘は主に岩盤とブロック積み護岸に挟まれた箇所（写真-2）や、魚巣ブロックなどの多自然型工法を採用した箇所でも多く確認された。

河床低下の原因は、建屋川は河床勾配が1/100～1/50の急流河川であるにも係わらず、床止め工が非常に少ないためと考えられる。事務所に残存していた当時の図面等を収集・整理したところ、整備計画時のものと思われる縦断面図が確認されたため、床止め工の個数に着目して表-4で現地状況と比較した。落差工、帯工共に計画より少なく、帯工にいたってはほとんど整備されていない。一般的な床止め工間隔の目安は（1/河床勾配）であり、建屋川では50m～100mに1箇所必要となるはずだ

当時の詳細は不明だが、建屋川の中流域から上流域にかけて、河床に岩盤が多く露頭していたため、実施の段階で床止め工の実施箇所を減らしたのではないかと推測される。建屋川には河床部に多くの岩盤が確認できるが、現地調査で丁寧に見ていくと、その多くは亀裂が発達しクラッキーな状態の岩盤、まさ土状風化が進行し容易に削れる岩盤だった。これらの岩盤が20年にわたる流水・転石などの影響で序々に削れ、床止め機能を失い、河床低下の要因になったのではないかと考えられる。

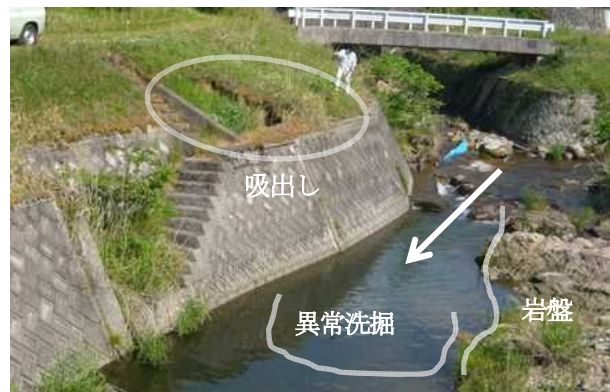
写真-2 異常洗掘と吸い出し

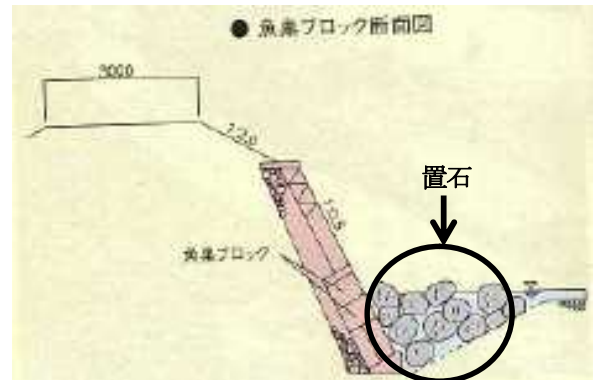
異常洗掘の原因はケースにより様々であるが、建屋川では多自然型護岸が原因となった事例が見られる。1990年の被災当時は「『多自然型川づくり』の推進について」の通達が発出された直後であり、手探りの中護岸形状を決定したと思われる。その中の一部が出水時に弱部となり変状が発生した。図-1は建屋川の災害復旧誌¹⁾に記載されていた魚巣ブロック断面図である。魚巣ブロックの前面に置石をすることにより、魚類やオオサンショウウオの生息場所を確保することを目的に、水衝部に多く

図-1 魚巣ブロック配置図

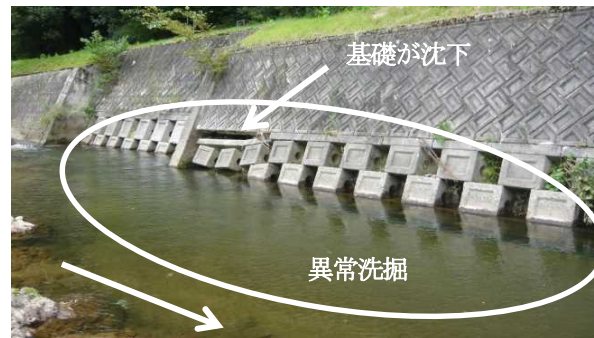
写真-3 魚巣ブロック前面での局所洗掘

設置された工法である。しかし現在では写真-3のとおり過去の出水により前面の置石が流され異常洗掘を招いている。

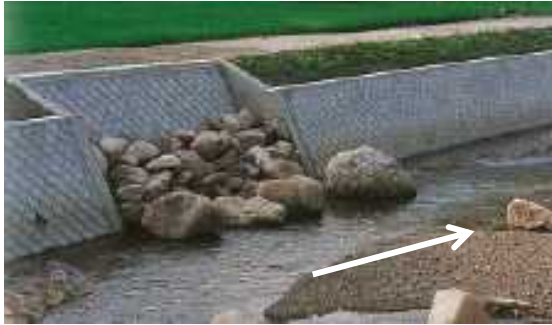
写真-4 石寄せ巣穴護岸

兵庫県でよく見られる石寄せ巣穴護岸（写真-4）についても同様の現象が見られる。異常洗掘だけでなく写真-5に示すとおり、多くの箇所背面に吸出しが見られる。

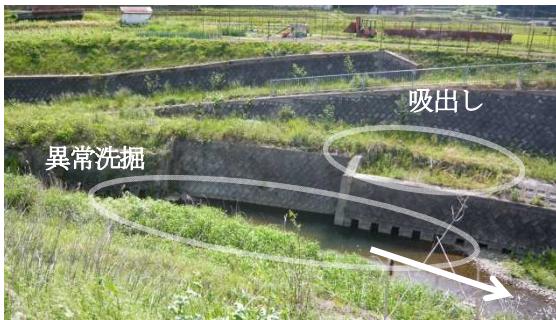
写真-5 石寄せ巣穴護岸の変状
