# UAV の写真撮影機能を活用した災害初期対応 及び災害箇所の計測手法について

福田 和寿<sup>1</sup>・西岡 恒志<sup>2</sup>

<sup>1</sup>和歌山県 土砂災害啓発センター (〒649-5302 和歌山県東牟婁郡那智勝浦町大字市野々3027-6)

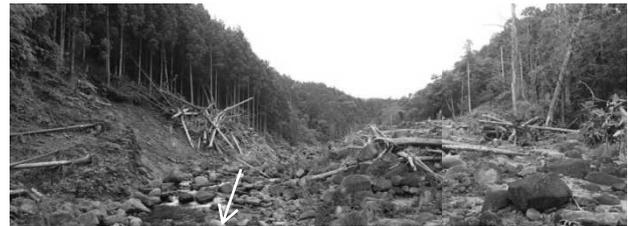
写真-2 2011年台風12号による荒木川流域内での河道閉塞の状況。

今回の調査では、UAVによる写真撮影機能を活用した写真測量を行うとともにその精度の確認を行った。図-1に調査場所を示す。流域内では山腹崩壊や本川と支川の合流部で河道閉塞した箇所が確認できる(写真-2・3)。山腹崩壊箇所では斜面勾配が急なところが多く足場が悪くなり落石や転落の危険性がありまた、河道閉塞箇所では足場が悪く越流及び欠壊の可能性があるなど現地に入り込む調査は困難であることから、今回の検討を行う調査地とした。次に各箇所の計測手法について示す。

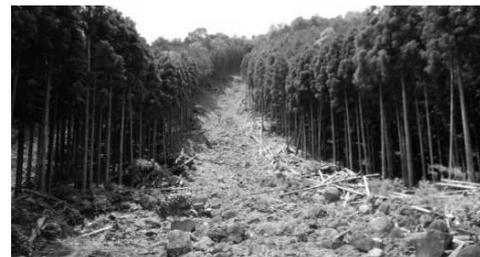
写真-3 2011年台風12号による荒木川流域内での山腹崩壊の状況。

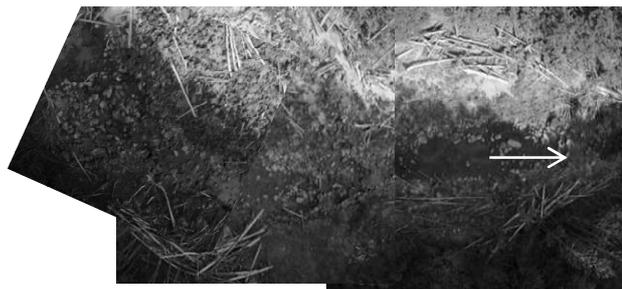
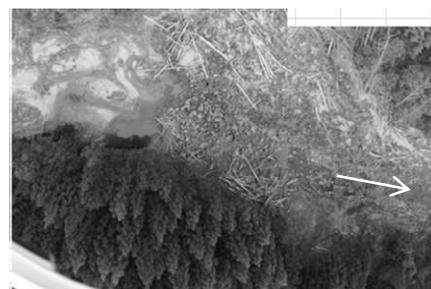
調査範囲は河道閉塞発生箇所の上流部から末端部までの範囲(縦断延長約200m×横断延長約50m)とした。カメラの向きは下向きに固定し飛行高度については堆積箇所の土砂や流木の状況を把握するため、低空飛行と上空飛行の2回に分けて撮影を行った。高度は周辺の樹高と梅津ら<sup>5)</sup>の研究を参考にし25mと50mとした(写真-4)。

写真-4 UAVで撮影した河道閉塞箇所の様子  
(上図) 高度25m, (下図) 高度50m

最初に高度による精度の比較を行うため、25mと50mで検討を行った。その結果25mで撮影した方が転石や流木などを鮮明に確認できた。その精度は転石で直径1m程度、流木で直径30cm程度である。このことから、精度が高い25mの写真データを用いて河道閉塞の形状寸法について現地測量の成果と比較を行った。今回3D解析ソフトで再現した成果を図-2~4に示す。また、得られたデータをGISソフトを使用し、平面図(図-5)や縦断図・横断図(図-6・7)の作成をした。その精度は現地測量の成果と比較すると水平誤差10cm、垂直誤差60cmであった。その原因として対空標識の座標の取得を簡易GPS受信機を使用したためと考えられる。

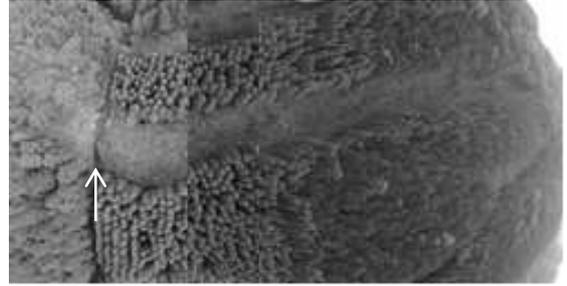
があり撮影が困難なため斜め下向き(今回は約45°)とした。飛行高度は周辺の樹高を考慮しつつ、崩壊地上部まで撮影する必要があり100mで検討を行った(写真-5)。

写真-5 UAVで撮影した山腹崩壊箇所の様子

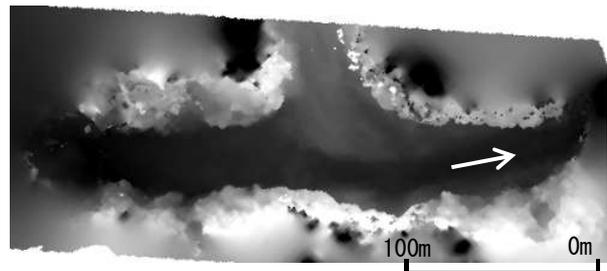
図-2 河道閉塞箇所のDEM(デジタル標高モデル)

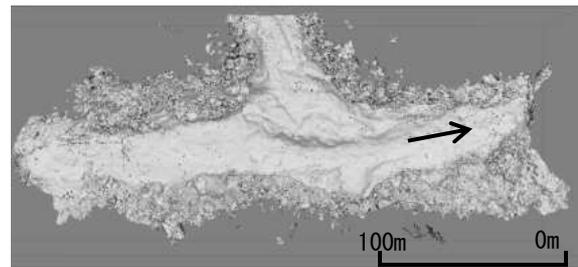
図-3 河道閉塞箇所のポイントクラウド

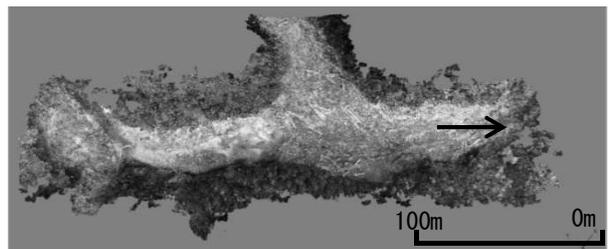
図-4 河道閉塞箇所のオルソモザイク画像

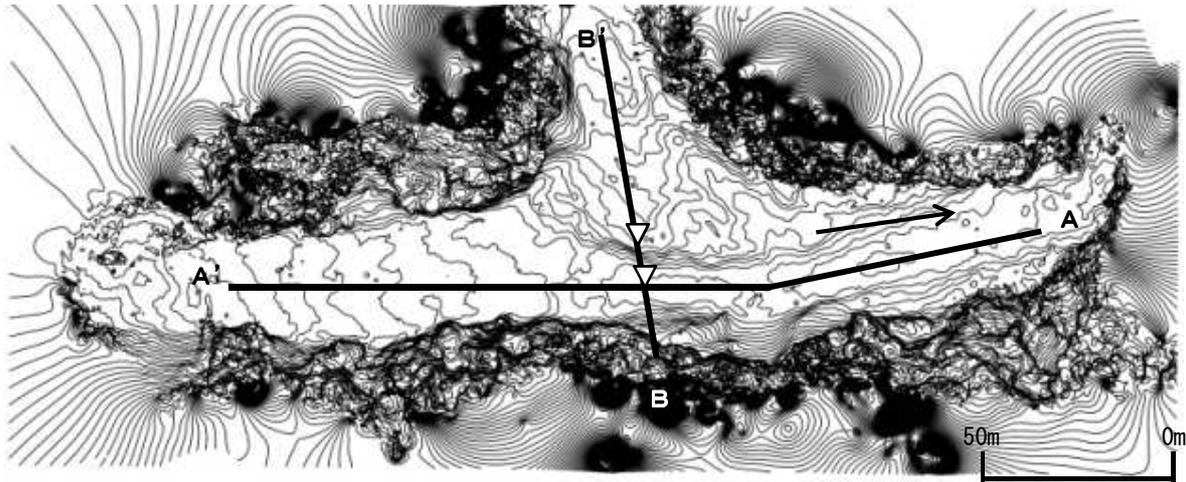
図-5 図-2 の DEM データから作成した等高線図

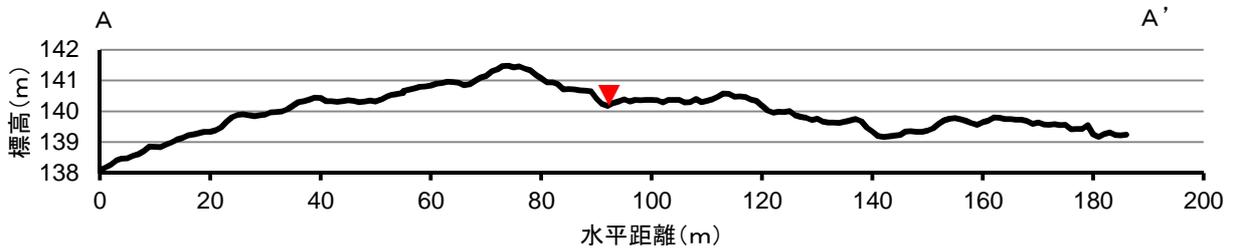
図-6 図-5 中の A-A' 縦断面図

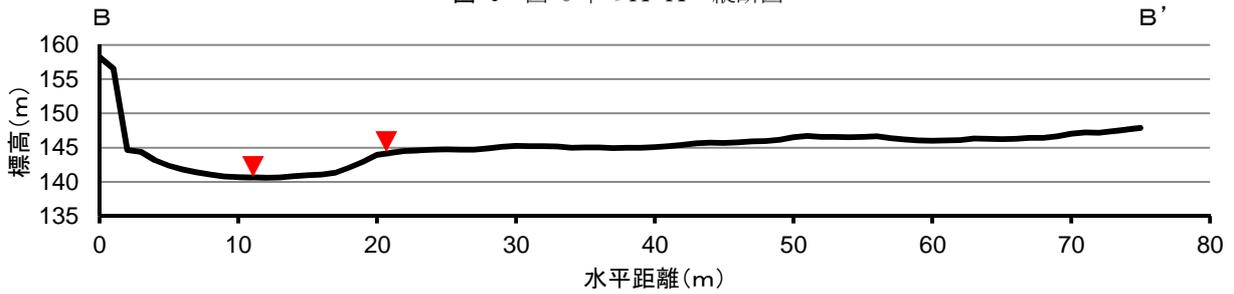
図-7 図-5 中の B-B' 横断面図

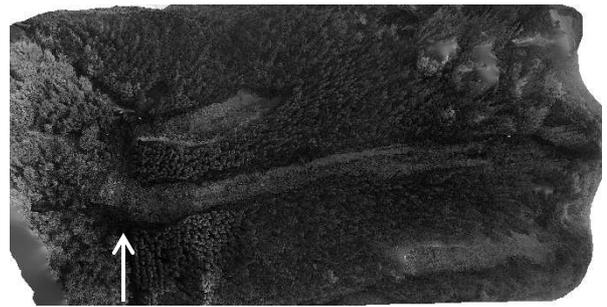
観測結果より、崩壊状況（縦断延長約 250m×横断延長約 100m）の全容を把握することができた。また、3D 解析ソフトにより再現するのは可能であることが分かった（図-8）。このことから、災害時における初期対応で全容を把握したい場合には十分の成果が得られると考えられる。

図-8 山腹崩壊箇所のオルソモザイク画像
