野洲川における空洞・異物調査について

佐々木 隆行¹

¹近畿地方整備局 豊岡河川国道事務所 調査第二課 (〒668-0025兵庫県豊岡市幸町10-3)

野洲川の高水敷では地表面の窪みや陥没の発生が多数確認された。また陥没調査の過程において、野洲川の堤防や高水敷下には、江戸時代などに設置された水利施設「伏樋」が残存している可能性があることが分かった。陥没は高水敷利用者の安全性を脅かすものであり、また伏樋が残存していた場合は、陥没現象や漏水現象の原因となり、重大な被災に発展する危険性をはらんでいる。本報告は、堤防や高水敷の沈下・陥没に対する安全性確認とその調査手法の検討を目的として実施した「伏樋の残存調査」と、「高水敷下の空洞・陥没調査」の中間結果をまとめたものである。

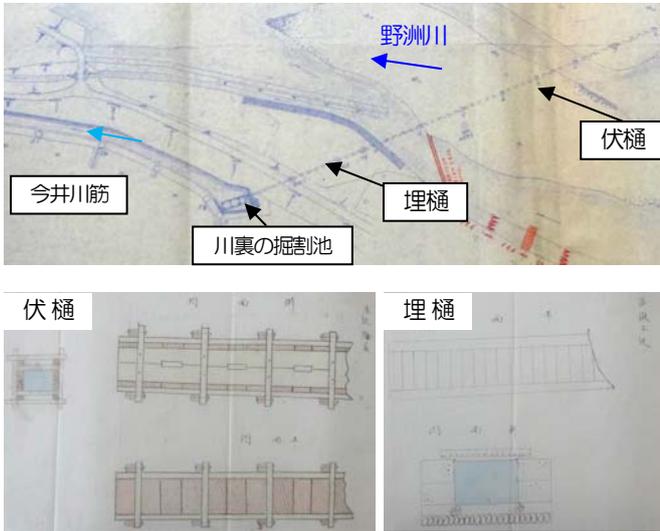
図-1 平面図及び構造図（今井）

「伏樋」とは、河川敷内伏流水を地下で集水し、堤防下を「埋樋」にて堤内側へ導水し、おもに「田養（用）水」として利用する水利施設のことである。（地元関連機関への聞き取り調査より）

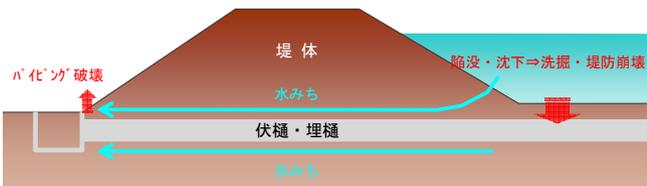
図-2 伏樋が残存する場合の問題点

伏樋が残存した場合、安全性の観点で以下のような問題が懸念される（図-1）ことから、残存しているか否かを明らかにし、適切な対策をとる必要がある。

- ① 空洞が残存し伏樋が損傷している場合の伏樋内部への土砂の吸い出しや木材の腐朽により、伏樋と地盤内の間に空洞が生じることで高水敷が陥没し、利用者の安全性へ影響を与える可能性がある。
- ② ①の陥没現象が堤防近傍であった場合、出水時に洗掘、堤防法尻部の崩壊が発生し堤防の安全性に影響を与える。
- ③ 樋門と同様に、伏樋と周辺地盤との境界部分では性状の違いにより、水みちが形成されやすく、洪水時にはパイピング破壊が発生する恐れがある。

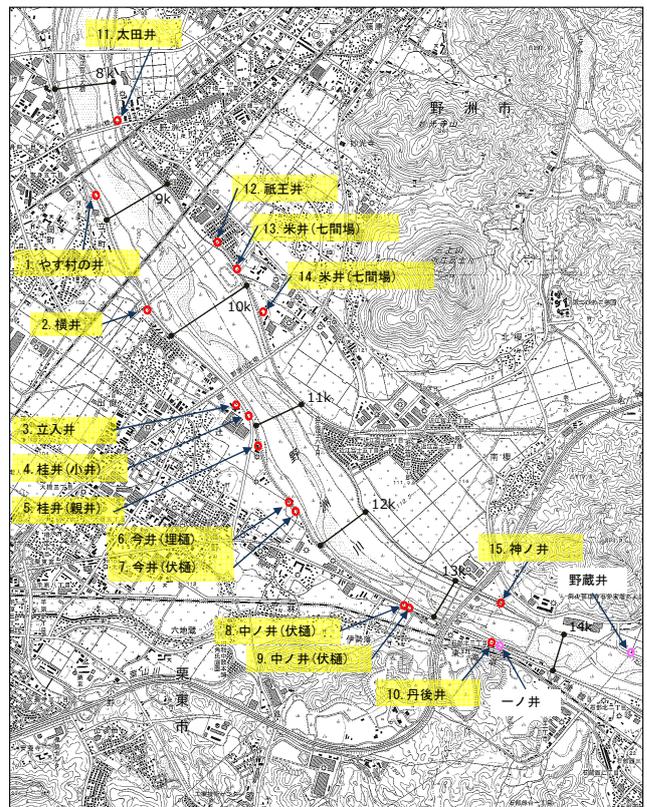
図-3 伏樋及び埋樋等箇所図

伏樋に関する情報を得るため、文献及び地元関連機関への聞き取り調査を実施し、かつて伏樋として利用されていた水利施設が 15 箇所存在することが明らかになった。

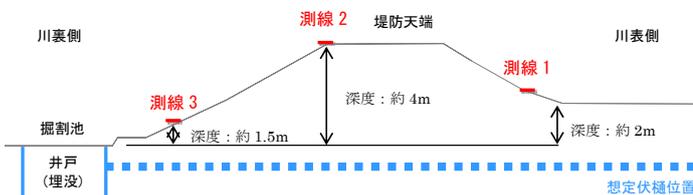
図4 測線位置横断面図

※対象施設である「今井」の高水敷の地盤高が高いことや官民境界位置が堤防法面上にあり、平坦地での調査が困難であるため、可探深度が小さく、調査地が平坦地に限られる地中レーダ探査は実施しないこととした。

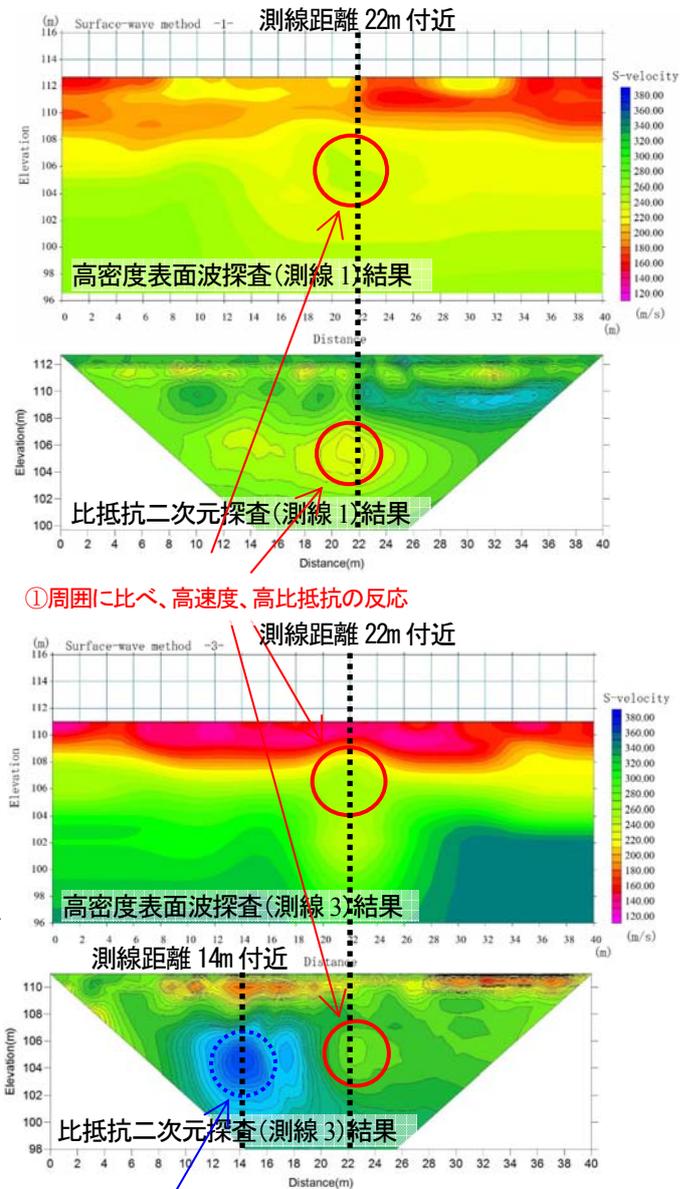
図-5 測線ごとの物理探査結果図

図-4に示す測線1及び3における高密度表面波探査と比抵抗二次元探査の結果は図-5のとおりとなった。測線ごとに並べることでそれぞれの異常反応の位置関係を

確認し、その特徴を整理する。なお、天端に設置した測線2においては、伏樋と考えられる明瞭な反応は検出されなかった。

①測線1及び測線3において、測線距離21~22m 標高106m付近において高速度、高比抵抗の反応がみられる。

⇒調査対象の伏樋はコンクリートブロック製であるため、周囲に比べ、高速度、高比抵抗の反応を示すことが予想される。

②測線3の比抵抗探査の結果、測線距離14m、標高105m付近で顕著な低比抵抗の反応がみられる。

⇒伏樋の内部や周辺が水みちとなり、低比抵抗を示している可能性がある。

①周囲に比べ、高速度、高比抵抗の反応

②顕著な低比抵抗の反応

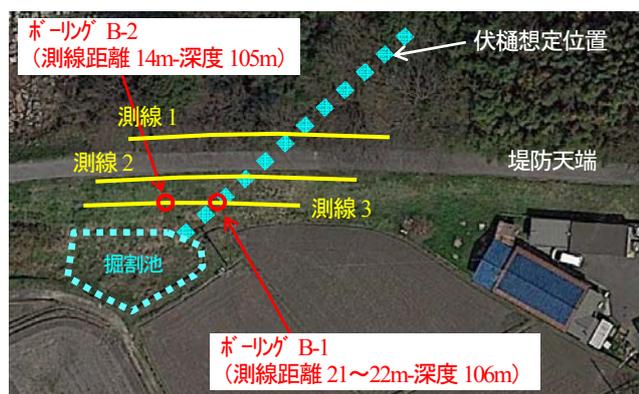
写真9 ボーリング位置図

反応が検出された2箇所は、伏樋が接続していた掘割池の近傍である。そのことから、この2地点において、伏樋の有無を直接確認するための補足調査を行った。調査方法は、調査箇所の地盤が硬質地盤であったことから、土質ボーリングを採用した。また、調査地点は調査対象までの深度が浅い測線3で実施した。

- ①調査の結果、両地点において伏樋の素材であるコンクリートブロックの痕跡は確認できなかった。
- ②ボーリング調査結果と物理探査結果の比較から、B-1地点の低速度領域は、周囲に比べ密度の低い土層に反応したものと考えられる。またB-2地点の低比抵抗領域は含水が多い土層に反応したものと考えられる。

直接確認を目的として、ボーリング調査を実施したが、文献に記載されるようなコンクリートブロック造りの伏樋の痕跡は確認されなかった。そのため、これらの調査手法の伏樋への有効性は未だ定かではない。したがって、今後の調査として、まずは今回調査地点において試掘調査を実施し、残存の有無を確認する必要がある。

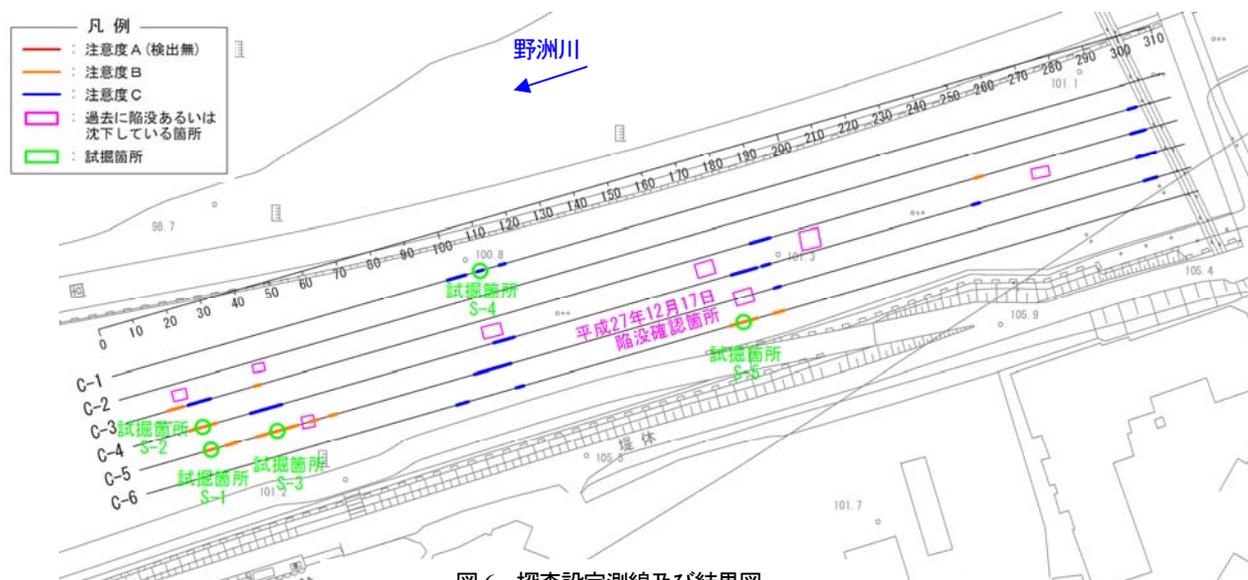
図6 探査設定測線及び結果図

平成27年12月17日、野洲川左岸8.2k付近の河川敷の野洲川ふれあい広場で、縦130cm、横100cm、深さ50~100cm程度の陥没が確認された。対象箇所は、公園整備された場所であり、一般に広く利用されている場所である。また広場には過去にも陥没が発生しており、現在も地表が浅く沈下している箇所が点在している。そのことから、早急に陥没につながる地盤内の空洞等の有無の確認を目的とした調査を実施する。

設定測線は、図-6に示す6測線 (1測線310m) である。

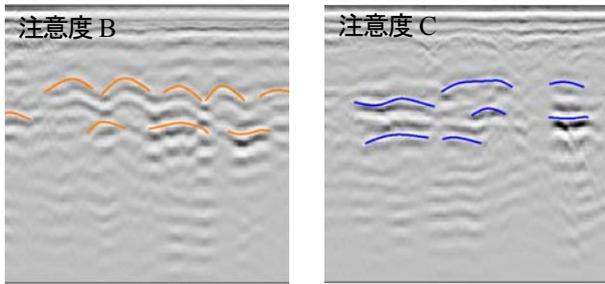
図-7 地中レーダ探査 反射画像

調査結果を「注意度A」「注意度B」「注意度C」の3段階で区分して評価した。

- 注意度A : 早急に処置を要する空洞と考えられる反応
- 注意度B : 下向きの凹状形状を示す反応や強い反応などで地層境界とは異なり、木材や人工物などの異物の可能性が考えられる反応
- 注意度C : 下向きのやや凹状形状を示す反応や弱い反応で地層の違い、礫等と考えられる反応

地中レーダ探査の結果、注意度Aに相当する空洞と考えられる反応は認められなかったものの、異物と考えられる注意度Bまたは注意度Cの反応は認められた。

そのことから、異物と考えられる注意度Bに相当する反応のあった箇所のうち、反応が集積しており、地表への影響が大きく発生すると予想される注意Bの4箇所、及び注意度Cの1箇所を試掘調査を行うこととした。

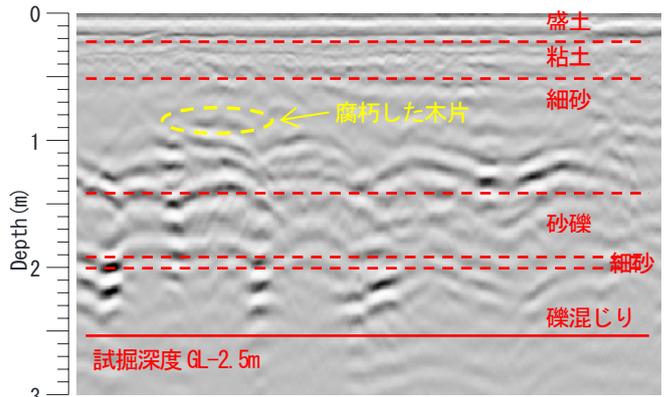
図-8 S-3 地中レーダ反射画像

調査の結果、5箇所のうち、S-3とS-5の2箇所では明瞭な反応はなかった位置において、腐朽した木片を確認した。

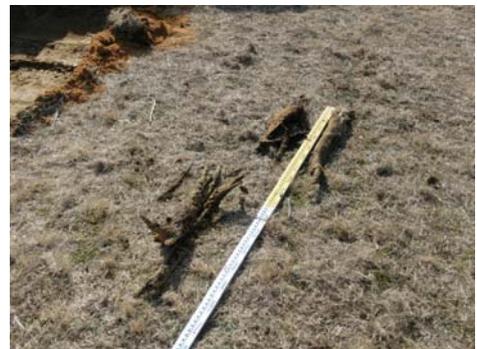
写真-11 S-3の地中内で確認した木片

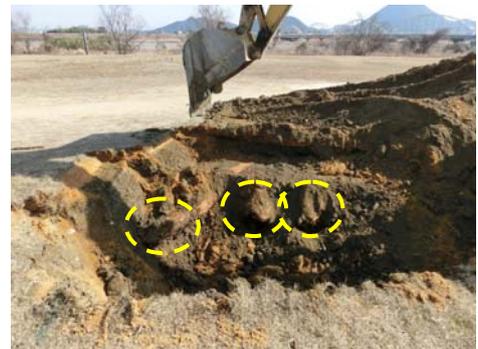
(写真-11・12・13・14) また、S-5では、木材の周囲に、奥行き0.8mの空洞も確認された。(写真-13)

写真-12 S-5の地中内で確認した木材

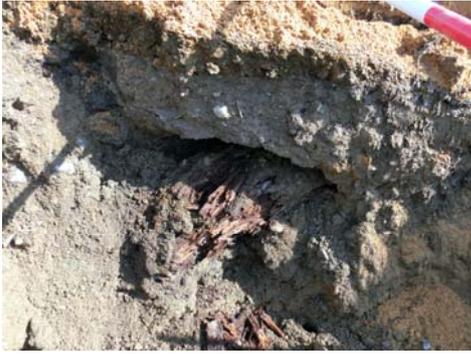
写真-13 S-5で確認された木材周辺の空洞

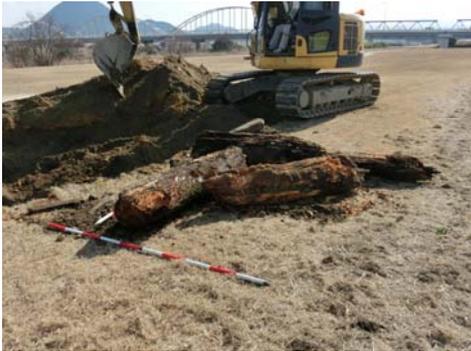
写真-14 S-5で確認した木材

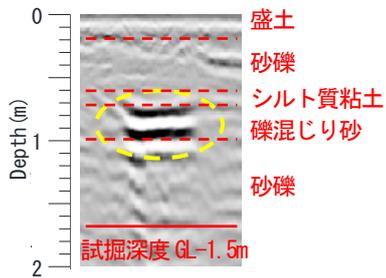
図-10 S4地中レーダ反射画像

またS4では比較的明瞭な反応を検出した位置において、礫の分布を確認した。(写真-15) したがって、反射面はこの礫を捉えたものと考えられる。

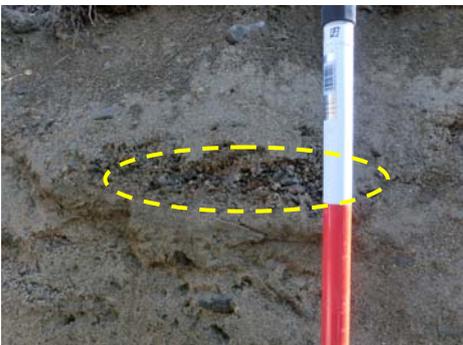
写真-15 S4: 反応を検出した位置で分布していた礫
