# 大和御所道路水泥トンネルに近接する廃坑がトンネル施工に及ぼす影響と対策について

加藤 翔<sup>1</sup>・村岸 捺世<sup>2</sup>

<sup>1,2</sup>近畿地方整備局 奈良国道事務所 工務課 (〒630-8115 奈良県奈良市大宮町3-5-11)

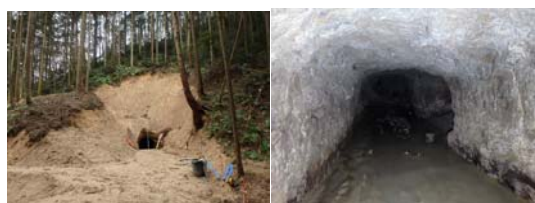
写真-1.2 廃坑坑口及び内部（水泥トンネル起点側）

- ①奥行き約 40m 程度で坑道の崩壊を確認。
- ②3D レーザ測量により、廃坑道がトンネルインバート部と干渉することが確認。

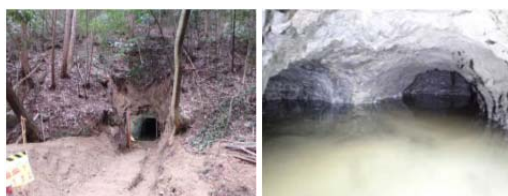
写真-3.4 廃坑坑口及び内部（水泥トンネル上方側）

- ①最深部は水泥トンネル本坑より深い
- ②トンネル上部にも坑道があり、坑道最深部とトンネル上部の坑道に滞水があること

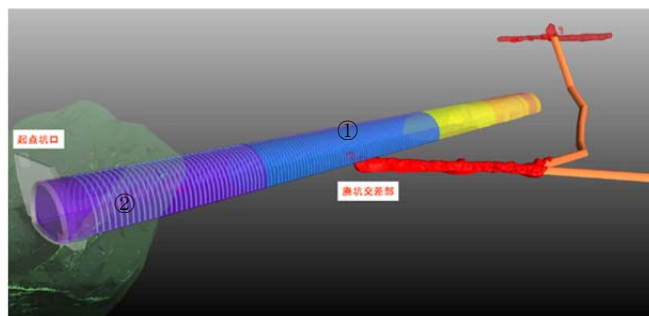
図-3 3D 図面

以上の調査結果より、図-3 は廃坑とトンネルとの位置を 3D 図面にしたものである。上部から下ってきた廃坑が図の①で本坑下部を交差し、カーブを描きながら図の②で坑口付近で交差している。また交差時にトンネルインバートに干渉していることが図-4 で確認できる。

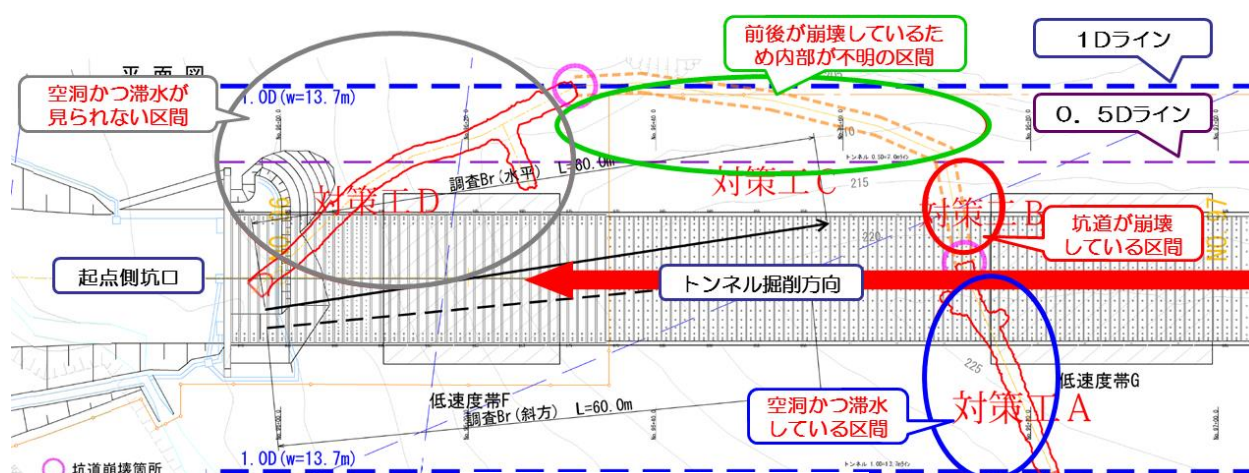
図-6 トンネル対策工の分類

- 区間 A : 坑道内の状態が確認され、空洞かつ滞水している。
- 区間 B : トンネルより 0.5D 以内で坑道が崩落しており、内部が確認できない
- 区間 C : トンネルより 1.0D 以内で坑道内部が空洞もしくは崩落か不明部
- 区間 D : 坑道内の状態が確認され、空洞かつ滞水なしと分類し、図-6 のようにそれぞれ対策工 A～D として対策を行う。

坑内の安定化を図るための対策として、廃坑へトンネル切羽から1.0D (Dはトンネルの外径を指す) 以内に充填材を注入する工法を行う。

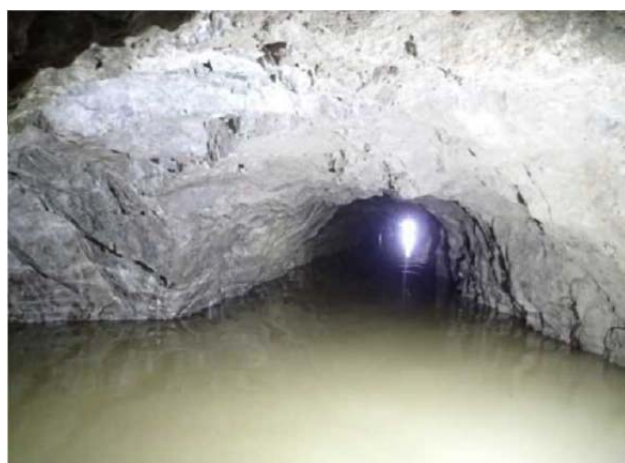
対策工A区間は写真-5のように廃坑道内部が空洞かつ滞水が確認された箇所である。

写真-5 対策工A区間の内部状況 (滞水あり)

そのため、充填材には水と接触しても消泡しにくく、水により分離や希釈されにくい可塑性エアモルタルを採用した。これは従来の流動状のエアモルタルを可塑性にすることにより、水に強く、限定注入が可能で、小さな隙間からの漏出が防止できる改良エアモルタルである。作業工程を以下に示す。

- ①廃坑付近まで通常掘削を行い、充填断面の切羽へ鏡吹付けを行い補強する。
- ②注入のための鋼管を打設する。このとき、注入の位置がずれることを防止するため先孔掘削を行う。
- ③可塑性エアモルタルを充填し (図-8)、坑道内の安定化を図る。

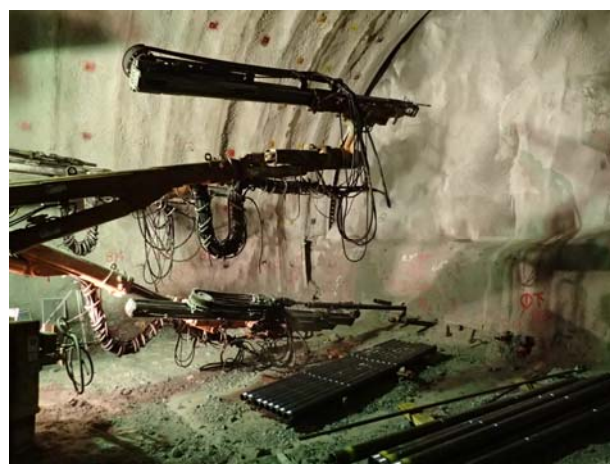
写真-6 対策工Aの施工状況 (鋼管打設)

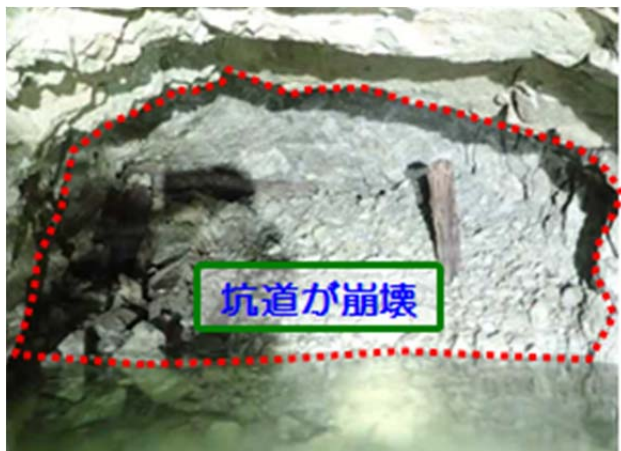
対策工Bは写真-8より内部が崩壊している可能性が高いため、細かい隙間に充填材を詰めて安定化を図る必要がある。

写真-8 坑道の崩壊状況 (対策工Aの先が埋まっている)

対策工Aで用いた可塑性エアモルタルでは細かい隙間への充填は不可能なため、充填材として高発泡ウレタンを採用した。

高発泡ウレタンはKCF-12とKCF-40の二種類があり、KCF-12は12倍、KCF-40は40倍に発泡する。そのため、少量で空洞を充填でき、比重が小さいために坑道内に大きな荷重が作用しない。固化時間は1～2分で、溜まり水に対しては硬化するが、発泡倍率は空気中よりも小さくなる。圧縮強度はKCF-12が1.0(N/mm<sup>2</sup>)、KCF-40が0.17(N/mm<sup>2</sup>)であるため、トンネル内部に近接する対策工B区間ではKCF-12を採用した。

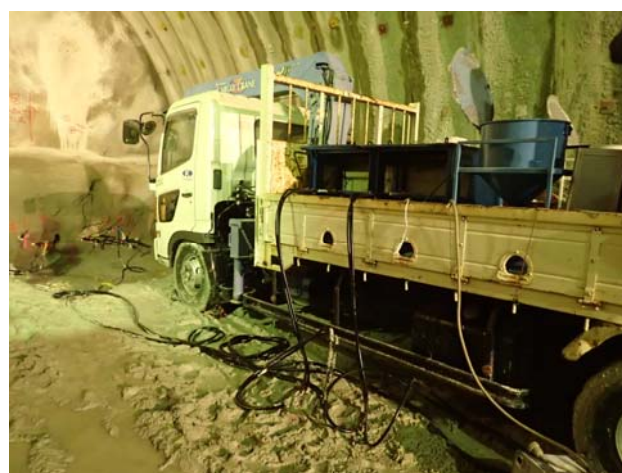
写真-9 発泡ウレタン注入の状況

- ④ 廃坑崩壊不明部へ高発泡ウレタンを充填する。  
以上の作業により坑道内の安定化を図る。

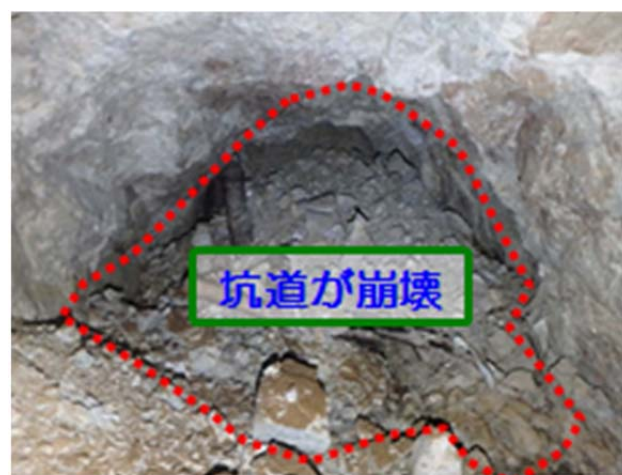
対策工Cは坑道崩壊が不明部であるので、坑道の崩壊時と空洞時の両方の対策を考える必要がある。

写真-10 坑道の崩壊状況 (対策工Dの先が埋まっている)

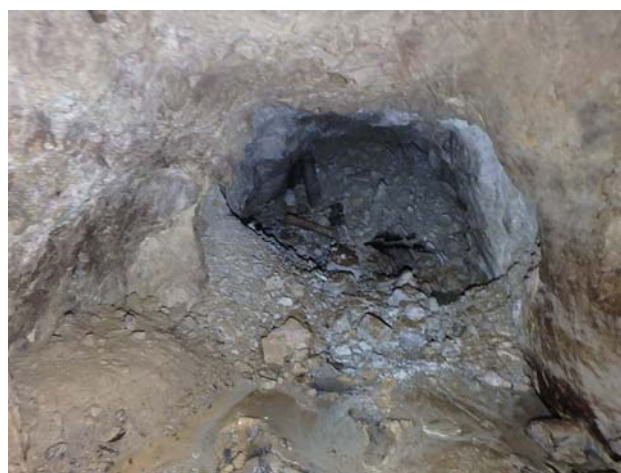
写真-11 対策工D区間の内部状況（空洞かつ滞水なし）

対策工D区間の充填材は流動化処理土を採用した。これは土砂に大量の水を含む泥水と固化材を混合して整正したスラリー状の処理土で、狭小な空間や締め固めの困難な箇所などの埋め戻しや充填に用いられる。専用プラントから流動化処理土を運搬し、空洞に注入する。流動性が高いため小さい空隙への充填も可能であり、価格も安価である。ただし溜まり水がある場合適用困難であるが、対策工Dでは事前調査で溜まり水が無いことが分っているので問題はないと判断し、採用した。
