朝倉氏遺跡における杭丸太を用いた 法面対策について

久保 光¹¹福井県丹南土木事務所鯖江丹生土木部 道路課 (〒916-0133福井県丹生郡越前町氣比庄3-17)

特別史跡一乗谷朝倉氏遺跡庭園部において斜面崩壊が発生した。特別史跡一乗谷朝倉氏遺跡は、文明3年（1471）に一乗谷初代の朝倉孝景が築城し、5代義景が織田信長に天正元年（1573）滅ぼされるまでの百余年間、越前の首府として栄えたところである。史跡は歴史的に意義を有すると同時に、空間的にも重要なものであるため、斜面対策においても通常公共工事で用いられているモルタル吹付工等の工法は利用できない。このため、自然素材である杭丸太を用いて、斜面崩壊対策を検討し施工した。施工後、約5年経過したが、斜面は安定しており問題もなく景観性にも優れていることが分かった。

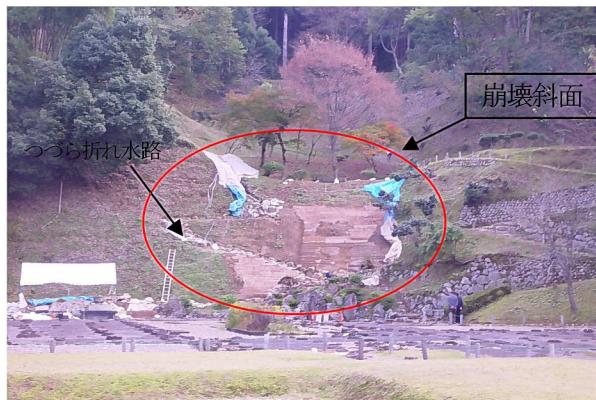
写真-1 斜面の崩壊

特別史跡一乗谷朝倉氏遺跡 特別名勝一乗谷朝倉氏庭園は、福井市南東約10キロに位置している。越前中央山地を西に向かって流れる足羽川に合流する一乗谷川の流域に位置する谷地である。谷の奥行きが5キロ程度で北側に足羽川が流れ福井平野に接続されている。平成20年3月13日未明、館跡庭園のつづら折れ水路が位置する斜面の崩壊が起った（写真-1）。崩壊斜面の修復工法は、斜面が庭園の重要な構成要素であることや、つづら折れ水路を治水・利水として利用してきた経緯を考慮すると、安定勾配まで掘削することや、法枠などを用いた法面保護工は考えにくく、切土補強土工（高強度ネット+鉄筋插入工）や木杭による補強と伝統的な修理方法を組み合わせることで検討された。その結果、崩壊斜面の修復工法として、杭丸太（以下木杭）と版築工による斜面安定化工事が行われたのでその概要を報告する。

地質調査結果および地下水位観測結果から、崩壊した斜面は粘土層で斜面勾配は滑落崖で約60°であるため（1:0.6）、いずれ崩壊に至ると懸念された。特別史跡及び特別名勝 一乗谷朝倉氏館跡庭園修理整備指導委員会にて主にジオファイバー工法による斜面修理が検討されたが、いくつかの問題点が判明した。具体的には、金属製アンカー打ち込み機械の侵入が困難なことに加え、つづら折れ水路の護岸石や景石の修景作業が困難であること、湧水によるファイバー硬化層との分離などが懸念された。そこで、伝統的な斜面安定化で、一乗谷に城下町がおかれた16世紀半ばにも工法として成立していた技法を検討し、木杭による斜面の安定化と版築による斜面安定化という工法が検討された。木杭の設計は円弧すべり計算を基に杭の設置位置や杭の長さ、配列等を検討した。

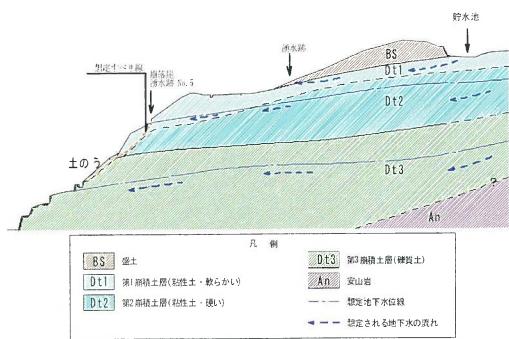
図-2 地盤想定断面図¹⁾

木杭は杉材（直径10cm、長さ1.5～3m）を防腐処理したもの用いる。図-2は、地盤想定断面図を示す。木杭を打設する目的は、表土（DT1層）と支持地盤（DT2層）との間に存在するせん断力不足を補うことである。図-3は、木杭打ち込み千鳥配置図を示す。上下杭間隔は15cm程度となるが、二段あることにより一列の場合よりも杭間の土砂移動が軽減されると考えられる。

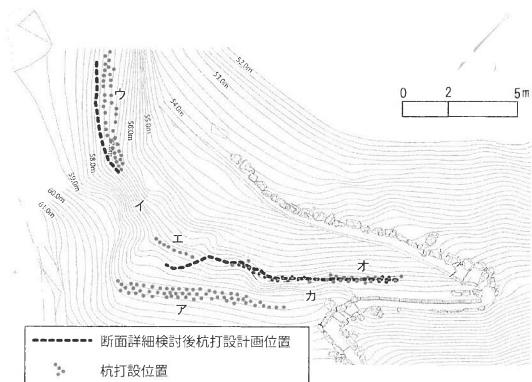
図-7 木杭配置修正位置及び杭打設実施位置図¹⁾

ア:崩落層DT1の土量の最も大きい断面では、より強い摩擦力を獲得するため、杭列を3列とした。
イ:造営前より尾根部と考えられ、AN層(安山岩)が表土直下にあるため、想定以上に杭が入らず、広範囲で取りやめた。
ウ:DT3層がほぼ露出しており、列を後退させることで、DT1層の支持部分を拡大させた。
エ:DT2層が薄くその下に堅いDT3・AN層があり、杭が入らなかつたため、上部に移動した。
オ:上部で摩擦力を獲得できたので下段は取りやめた。
カ:遺構石に衝突するため、その下部に杭列を移動した。

図-7は、木杭配置修正位置及び杭打設実施位置図を示す。アの崩落層DT1の土量の最も大きい断面では、より強い摩擦力を獲得するため、杭列を3列とした。イは、造営前より尾根部と考えられ、AN層(安山岩)が表土直下にあるため、想定以上に杭が入らず広範囲で取りやめた。ウは、DT3層がほぼ露出しており、列を後退させることで、DT1層の支持部分を拡大させた。エは、DT2

層が薄くその下に堅いDT3・AN層があり、杭が入らなかつたため、上部に移動した。オは、上部で摩擦力を獲得できたので下段は取りやめた。カは、遺構石に衝突するため、その下部に杭列を移動した。

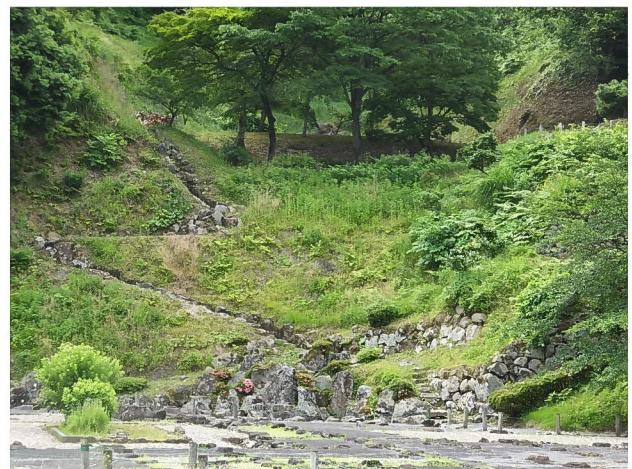
写真-2、3は、崩壊斜面修復後約5年経過した状況を示す。周辺環境に溶け込んでおり、斜面修復工事を実施したことわからぬ状況であった。また、新たな崩壊等の形跡は見られなかった。

設置した植生シートにより、植物が繁茂し、降雨による表面浸食を防止していると考えられた。

湧水は特に見られなかった。

写真-2 崩壊斜面修復後約5年経過した状況（正面）

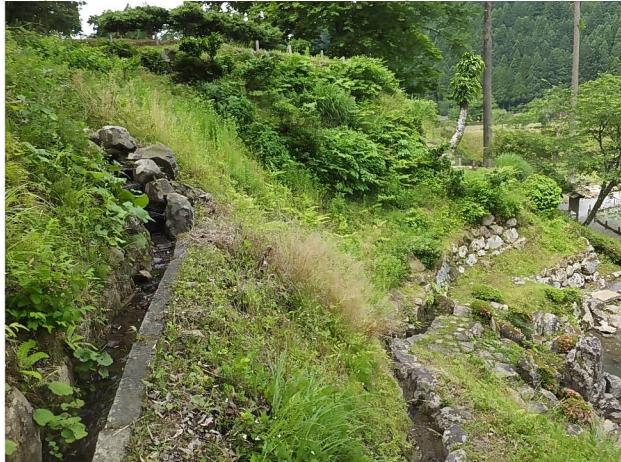
写真-3 崩壊斜面修復後約5年経過した状況（側面）
