# 鴨川災害復旧助成事業 の取り組みについて

平成25年に発生した台風18号による豪雨に伴い、鴨川では高島市宮野地先において右岸側が破堤し、沿川各地で家屋浸水等の甚大な被害が発生した。そのため、再び被害が発生しないよう、国庫補助事業による災害復旧助成事業を申請し、延長3.2kmの区間で採択を受け、現在も事業を進めている。

本稿では、堤防決壊部分の応急仮復旧、対策工の設計、用地買収、工事の実施状況について報告する。

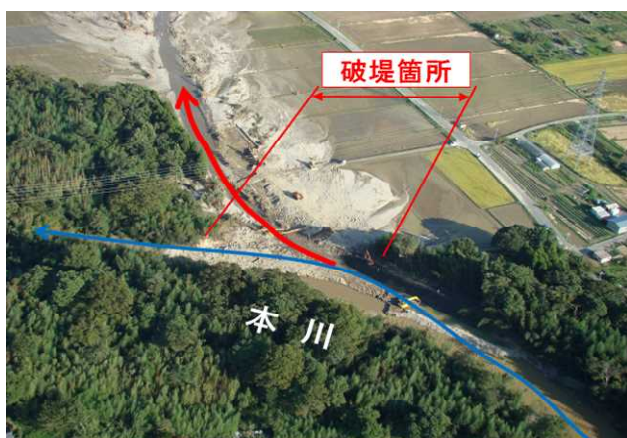
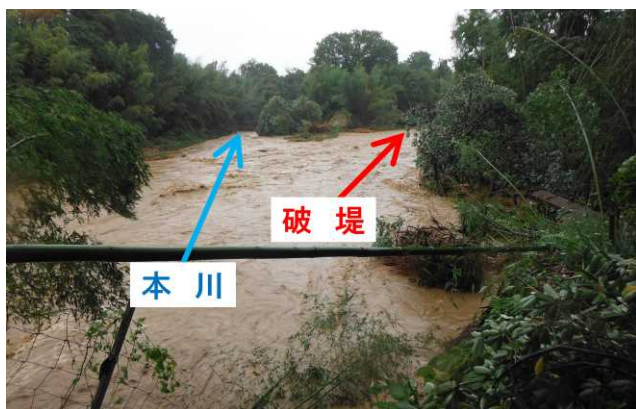
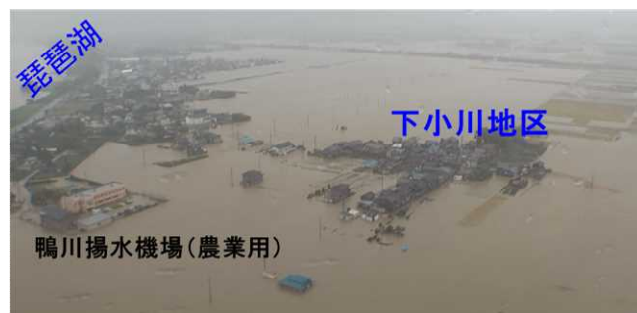
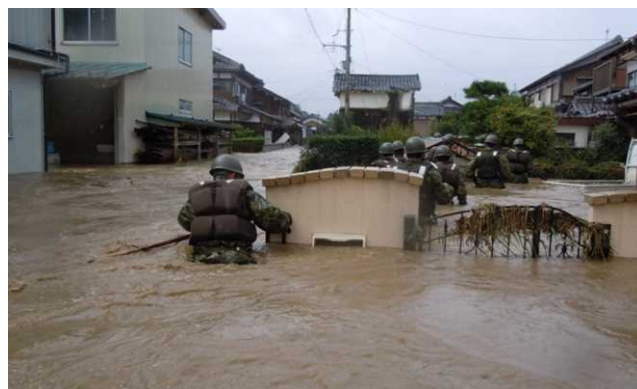
図-5 破堤状況、浸水状況(高島市内)

破堤地点が天井川だったことから、大量のはん濫水、土砂約29,000m<sup>3</sup>が堤内地に流入し、床上浸水67棟、床下浸水109棟をはじめ道路、農地等に甚大な浸水被害が生じた。また上流部においても万年橋および迎出井堰付近からの溢水により、数戸の家屋が浸水する等、沿川で被害が発生した。(図-5)

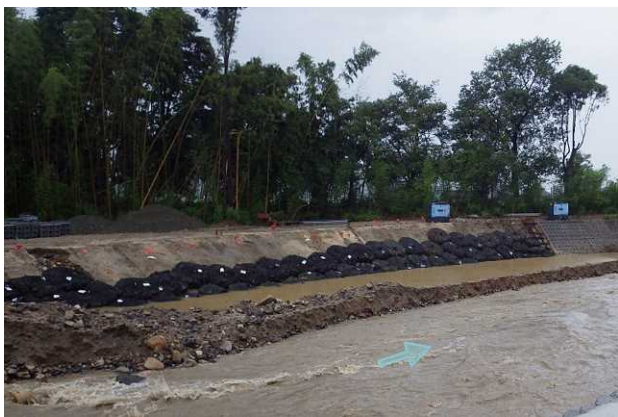
図－17 台風11号対策状況（大型土のう）

施工期間中には平成26年台風11号が来襲し上流の武曽地区では浸水する等、施工区間、未施工区間で応急対応に迫られた。(図-17) 出水期の最中での工事ながら各受注業者の努力により、翌年平成27年3月に約500mを完了することが出来た。(図-18)

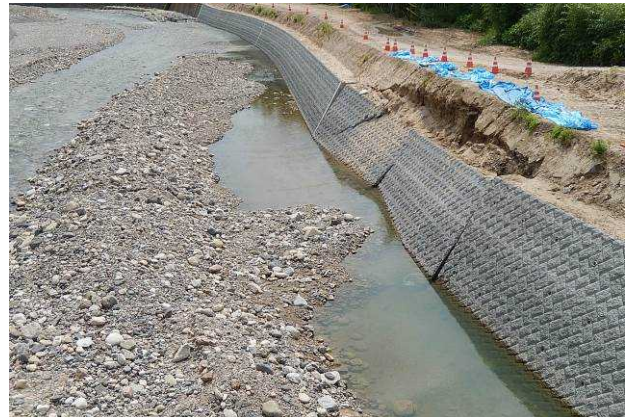
図－19 施工済区間における被災状況

平成27年2月には引き続き、野田橋下流より行事橋上流区間を3工区に分け発注し、積みブロックによる護岸工および根固めブロックによる護床工を実施した。工事は順調に進められていたが、平成27年7月16日の台風11号通過に伴う大雨により本川が増水し、行事橋下流付近にて施工済のブロック積の背後が河床洗掘による吸出しを受け損壊した。（図－19）各工区復旧や台風による出水対応しながらも受注者の努力で工期を大幅に短縮し約1.6kmを完成させた。（図－20）
