# 河道閉塞対策箇所における緊急時の現地調査へのUAVの活用について

近畿地方整備局 大規模土砂災害対策技術センター

本報告では平成23年紀伊半島大水害によって発生した河道閉塞のうち、赤谷、栗平では平成26年8月台風11号にともなう降雨によって一部浸食等の被害が生じた。本報告では、被災状況についてUAV（Unmanned Aerial Vehicle、小型無人航空機）を活用した空中撮影による調査を実施したので、その結果を報告する。調査は降雨後に行われ、従来行われてきた有人航空機による調査とも遜色なく、河道閉塞を引き起こしている堆積土砂の状況等を確認することができた。

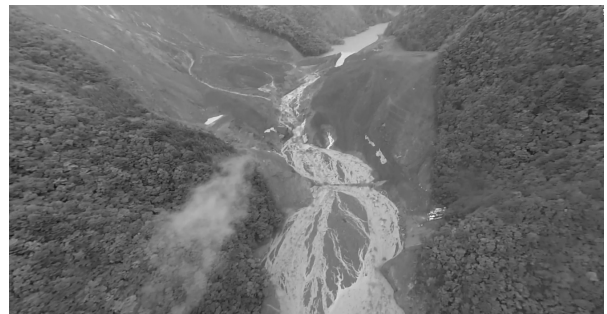
図8 赤谷地区で撮影された画像

図2と比較すると崩壊地直下で整備中であった砂防堰堤が一部被災していることが分かる

赤谷地区で撮影された動画からは新たな河道閉塞等は確認されなかった。一方で、整備中の砂防堰堤については被災している状況が確認された。しかしながら、河道閉塞を引き起こしている土砂自体は安定していることも併せて確認された。

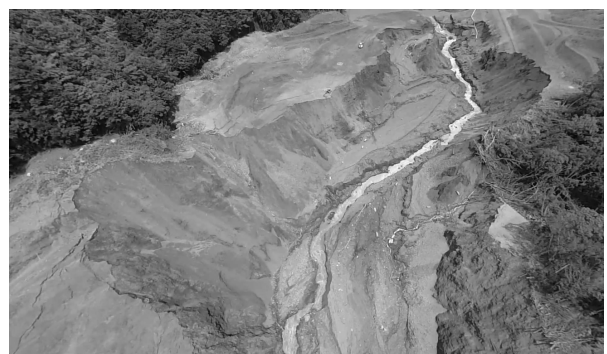
図9 栗平地区で撮影された画像

水みちに沿って浸食が発生していることが分かる

栗平地区では河道閉塞を引き起こしている土砂が侵食され、直下流で土砂が堆積している状況が確認された。また仮排水路が被災している状況が確認されている。しかしながら、栗平地区についても赤谷地区同様、河道閉塞を引き起こしている土砂自体は安定していることも併せて確認された。

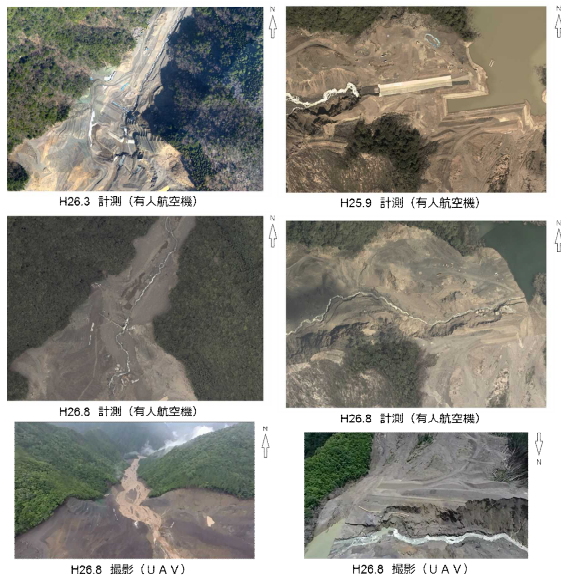
図10 有人航空機とUAVによる撮影の比較  
(左：赤谷 右：栗平)

カメラで撮影した映像の画素数は正方形比率ピクセルにおいて1,920×1,080ピクセルであり、約207万画素の動画であった。今回の飛行高度では、1画素あたりの地上での大きさは約90mmである。なお、赤谷、栗平の両地区では、8日後（8月18日）に航空レーザ測量を実施しており、同時に垂直写真も撮影している。有人飛行機に搭載されたデジタルカメラの画素数は7,228×5,428ピクセル（約3,923万画素）の静止画であり、1画素あたりの地上での大きさは約73mmであることから、地上分解能の観点ではほぼ遜色ない調査結果と考えられる。

今回UAVに搭載したカメラは先述のとおり、1画素あたりの地上での大きさは約90mmであり、この解像度で崩壊斜面や河道閉塞を引き起こしている土砂の状況は把

握することができた。この映像は斜め撮影ではあるものの概要把握としては支障ないものと考えられる（図10）。
