丹生トンネルにおける水枯れへの対応 ～丹生川上神社下社の神様「水」を守る～

去来川 里加

奈良県 地域デザイン推進課 (〒630-8501 奈良県奈良市登大路町30番地)

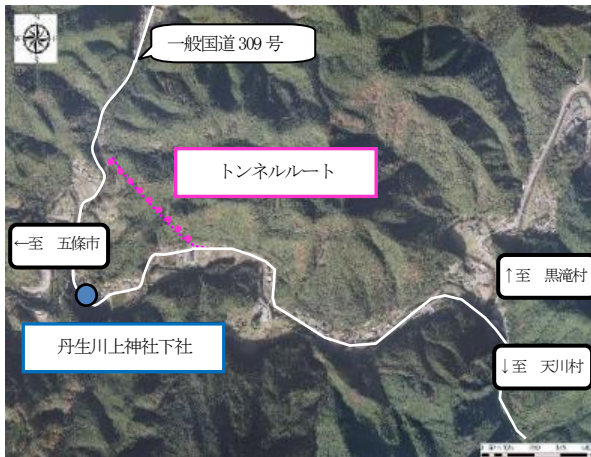
図-1 トンネルルートと丹生川上神社下社の位置関係

なぜならば、トンネルルートの上には、日本最古の「水」の神様を祀る丹生川上神社下社があるためであった。

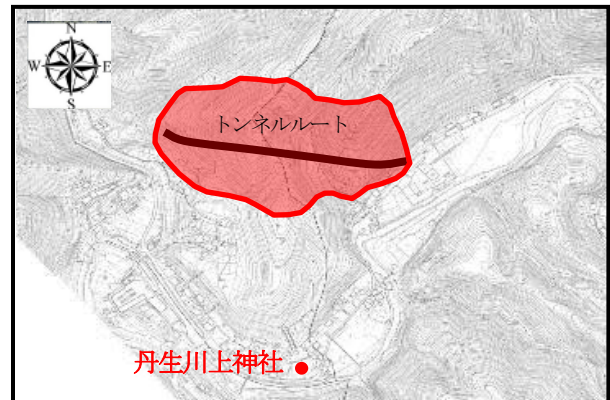
図-2 水枯れ影響範囲

トンネル掘削による水枯れの影響範囲を図-2に示す。この赤色で着色された範囲においては、トンネル掘削により、トンネル内に地下水が引き込まれ、水枯れの影響が出ると推定される範囲である。この結果より、当神社の井戸の位置は影響範囲外であることがわかった。しかし、図-3に示す位置に起源となる地下水が流れている場合、トンネル位置より下流への水の供給量が減少すると考えられた。

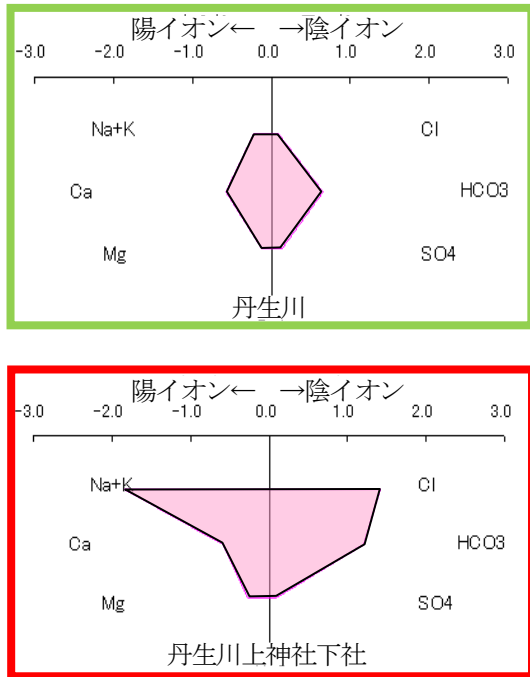
図-4 水質調査の結果

ベグラフィ化したものである。センターラインから右に陰イオン、左に陽イオンをとり、センターラインから離れるほど溶存しているイオンの数が大きいことを示したグラフである。緑枠が丹生川から採取した水の結果であり、赤枠が当神社の井戸から採取した水の結果である。このグラフの形状より、丹生川の水質と当神社の井戸の水質が異なることが読み取れる。この結果により、当神社の水は丹生川からの流入ではなく、山側からの地下水が流入している可能性が高いと考えられた。

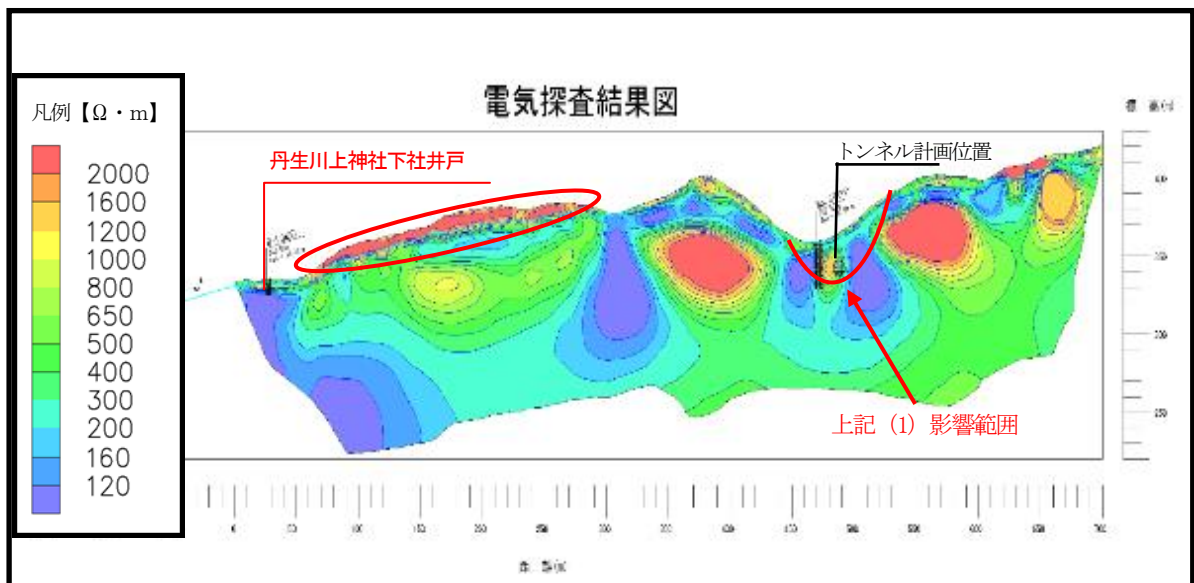
図-5 電気探査結果図

図-5は、黄色～赤色系の高比抵抗値ゾーン、青色～緑色系の低比抵抗値ゾーンに色分けしている。この電気探査結果図より、丹生川上神社下社の北側の丘陵地の表層部には、高比抵抗ゾーンが分布することがわかった。この範囲は間隙の多い土砂部で構成されていると考えられ、山地に降った雨が、この間隙を鉛直下方に浸透し、不透水層の上面付近に地下水として滞留し、その地下水が当神社の井戸へ流動している可能性が高い。また、上記(1)に示すトンネル掘削による水枯れの影響範囲をプロットし、位置関係を比較したところ、影響範囲内に水源と考えられる範囲は含まれていなかった。この結果より、当神社の水枯れの影響の可能性は低いと考えられた。

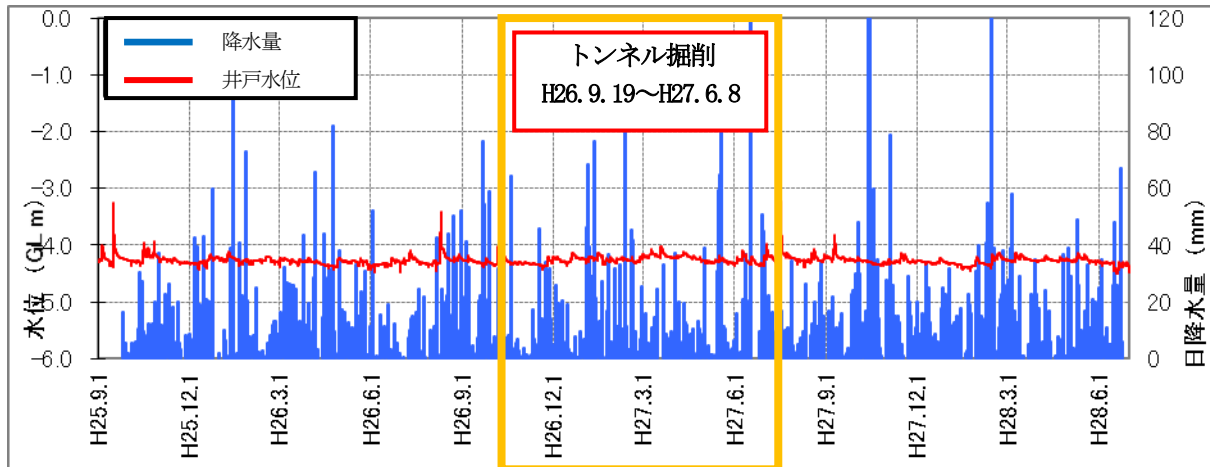
図-6 水位観測結果

上記の調査結果が得られたが、地盤の中という目に見えない部分の調査の結果であるため、トンネル施工前から井戸の水位観測を開始した。その結果を図-6に示す。赤線で示したものが水位観測の値であり、オレンジの枠内がトンネル掘削期間である。当神社の井戸の深さは約6.5mであり、施工前はおおむね水深2.0m～2.5mで保た

れていることがわかる。施工中、施工後においても同様の値を示しており、水位が変化していないことが見て取れる結果となった。
