由良川堤防漏水対策による 地下水影響検討の結果について

井上 雅之

近畿地方整備局 福知山河川国道事務所 福知山出張所 (〒620-0875 福知山市字掘小字今岡2459-14)

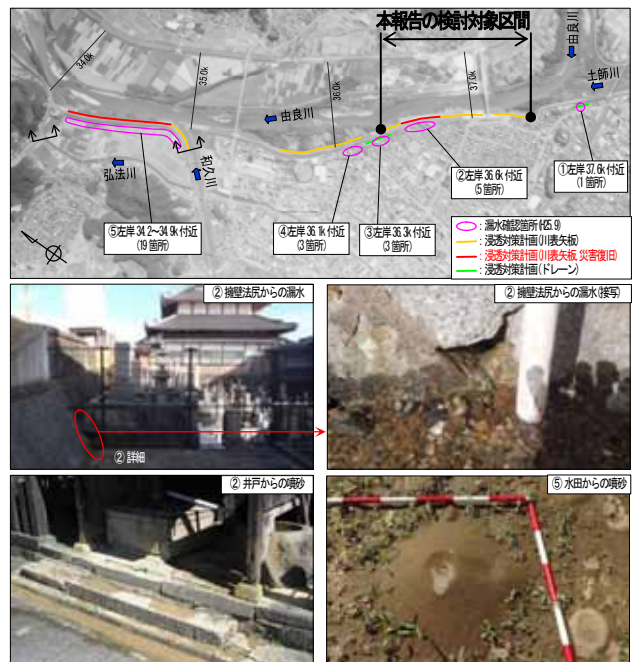
図-2 平成25年9月台風18号時の漏水・噴砂状況

平成25年9月に発生した台風18号による出水では、福知山地点で5時間にわたり計画高水位を超過し、由良川の水位と堤内地盤の比高差が約5mに達した。これにより、堤防法尻や堤内地で噴砂痕(水田・畑地)や漏水(堤脚・擁壁)が複数確認されたほか、井戸からの噴砂も発生している(図-2)。

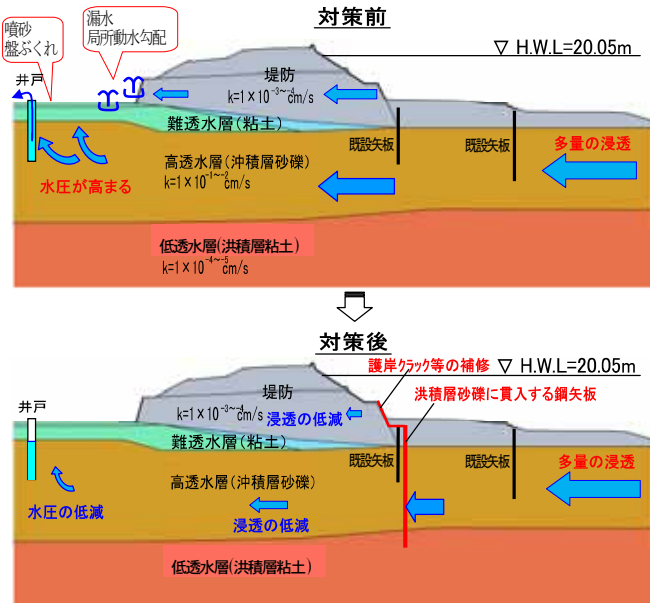
図-3 現況の漏水機構および対策工法

検討区間における堤防地盤について文献地質図および既往堤防調査資料から、堤防下に高透水性を示す層厚 8~10m の沖積砂礫層が、その下位に低透水性の洪積粘土質砂礫層が広範囲に分布することが確認された。

この浸透対策として、護岸コンクリートのクラック補修と張コンクリート先端から洪積砂礫層に達する鋼矢板打設による遮水対策を講じる計画となった(図-3)。

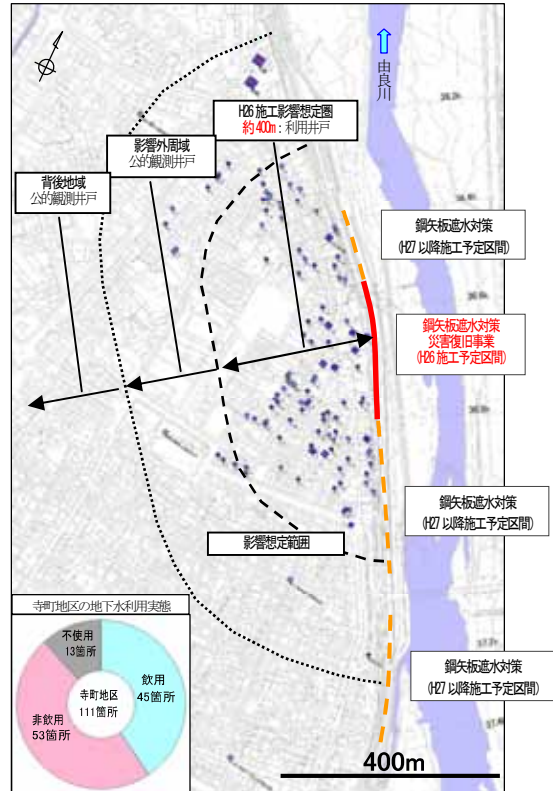
図-4 寺町地区(災害復旧区間)周辺の井戸分布

寺町地区において、保全対象を明確にするため、公共井戸の資料調査及び民生井戸の聞き取り調査を実施した。その結果、施工区間全体で約 111 の井戸が存在し、民生の小規模井戸、一部事業用の中規模井戸が多数確認された。水利用の特徴としては、寺町地区には飲用かつ上水道未使用の民生井戸が確認された(図-4)。

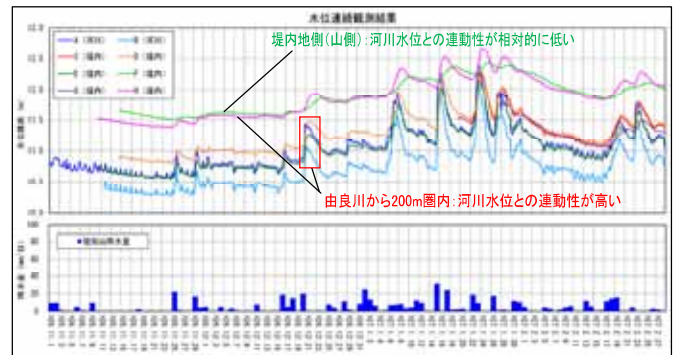
図-5 寺町地区の連続水位変化

また、連続水位観測により由良川から200m圏内で河川水位との連動性が高いことが確認された(図-5)。

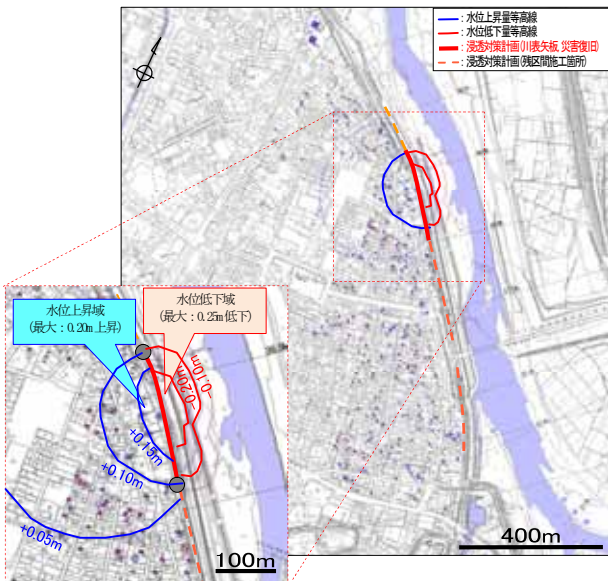
図-7 影響予測結果 (H26 年度施工区間)

構築した三次元地下水解析モデルを用いて、平成 26 年度施工区間である 36.6k-60 から 36.8k の区間に漏水対策（鋼矢板）を行った場合の影響予測を行った結果、矢板設置箇所から約 30m の範囲で地下水位が最大で 0.20m 程度上昇する予測となった(図-7)。

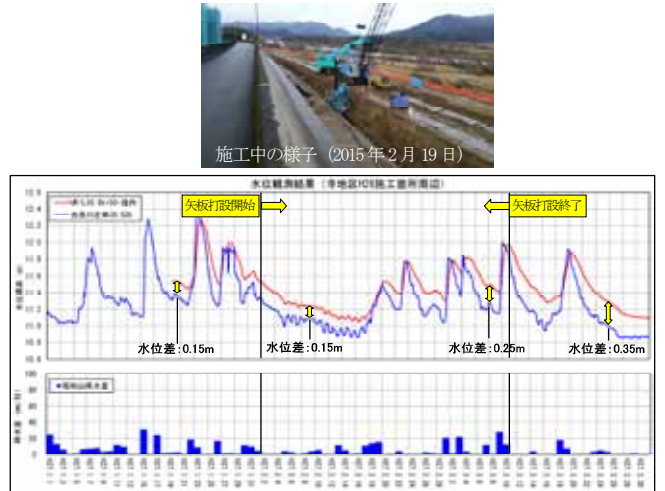
図-8 モニタリング観測結果

施工時の地下水モニタリングの結果、矢板打設前と矢板打設後では由良川水位と代表地点（36.6k+50-堤内）の地下水位の水位差が施工前に比べ0.20m増加した（施工前+0.15m、施工中+0.25m、施工後0.35m）。堤内地の地下水の濁りは施工中において発生しなかった(図-8)。平成 26 年度対策区間施工から 1 年が経過した後、施工前と施工後の水位および水質を比較し、定性的な影響評価を行ったところ、平成 26 年度施工区間に対して当

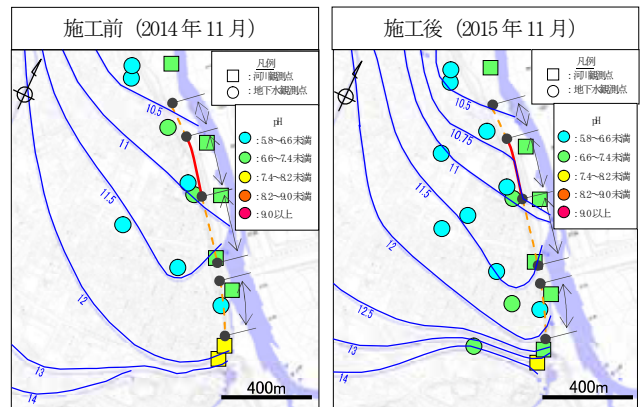
図-9 施工前と施工後 1 年における地下水コンターと水質の変化

該地区における地下水位および水質の大きな変化が見受けられないことにより施工影響が収束したことが考えられる(図-9)。

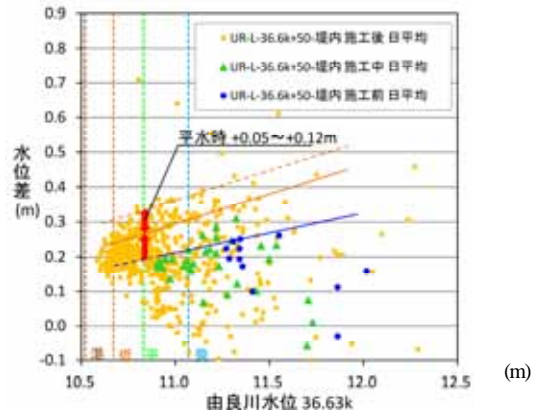
図-12 由良川-地下水水位差分布図

まず地下水位の変化については、由良川水位観測地点（国 36.63k）と矢板打設区間近傍観測井（UR-L36.6k+50-堤内）の日平均水位を平成 26 年度施工前中で比較検討を行った。その結果、水位差は矢板打設前・中・後にかけて拡大していき、平水位時において施工前後で比較すると 0.05~0.12m の地下水位上昇が認められた（図-12）。施工後 1 ヶ年の観測により、流況変化による影響の拡大等がない「影響の収束」が確認された。また、水質は矢板打設中を含め、有意な変化（濁りの発生や飲用項目の数値悪化）はなく、地元からの施工後における利水障害等の報告もなかった。

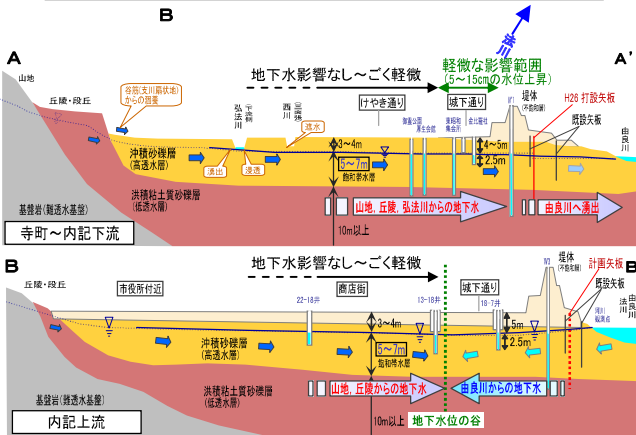
図-10 H26 施工前後における地下水流動平面図・断面

昨年度の結果をふまえて全体区間の地下水流動の把握、ならびに影響予測を行うため、まずはじめに地下水解析エリア周辺の地下水流動機構を面的な把握を目的とした、地下水位観測および河川水位観測を幅広い流況下で実施した。水位観測では、地下水位・水質の測定を行い、平成 28 年度には新たに地下水調査範囲拡大、調査期間延長により既施工区間での施工後データおよび残施工区間の施工前データの蓄積を目的に地下水利用実態調査を行った。調査より施工区間地域全体での地下水流動状況の把握、後述する 3 次元モデル解析の精度向上に繋がった(図-10)。以下に地下水流動の特徴を記す。

本地域では、背後の山麓及び弘法川から涵養され、沖積平野下を緩やかに流下し、由良川下に湧出する流れが確認されている。鋼矢板遮水ラインから約 50m の範囲では、由良川へ湧出する流れが矢板によって遮断されるため、堤内側で 5～15cm の地下水位上昇がみられる。

37.0k の早瀬上流側では、由良川から 100~150m の範囲で地下水が堤内向きの動水勾配を示しており、由良川からの地下水と山地丘陵からの地下水との間に「地下水位の谷」が存在している。この地下水位の谷の位置は流況に応じて変化することが確認されており低流況ほど谷筋が明瞭となる。

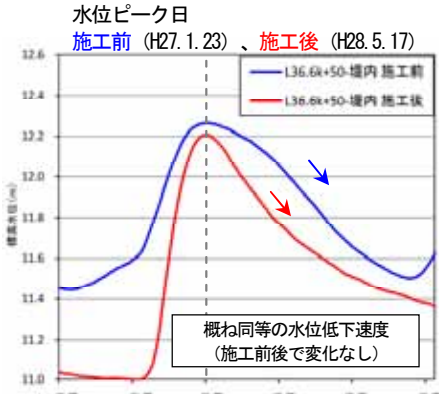
図-13 施工前後の地下水位低下

測水位データ、解析モデルによる再現計算結果より検証を行った。H26年度矢板打設前後の類似の水位ピークを有する降雨後の地下水位低下速度を比較した。矢板打設区間近傍における水位低下中のハイドログラフは、施工前後で概ね同等の勾配・水位低下時間を示すことから、地下水位低下速度の鈍化は認められない。(図-13) また、施工前後の流向・流速変化は矢板至近部(堤防裏法尻から10m以内)に留まっており、旧河道を通じ、由良川へ排水される流経路に変化はない。(図-14)

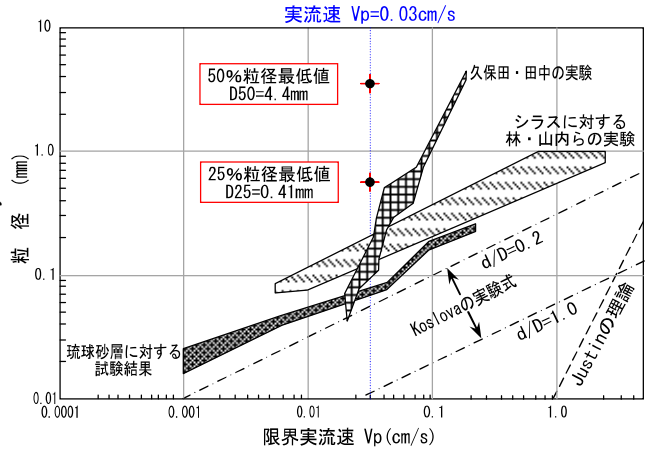
図-15 粒径と限界流速の関係 (大野ほか, 1982に加筆)

鋼矢板打設により、堤防から10mの範囲で流向・流速が僅かに変化し、地下水の流れが矢板打設箇所近傍に集中することにより堤防本体へ影響が懸念された。当該地の再現計算で得られた最大流速は $V_p=0.03\text{cm/s}$ (砂礫の有効間隙率一般値20%で実流速換算後)であり、既存ボーリングの粒度試験25%粒径 $D_{25}=0.41\text{mm}$ で文献の限界流速と対比した結果、パイピングの安全率としては「安全圏」とであると判定した(図-15)。

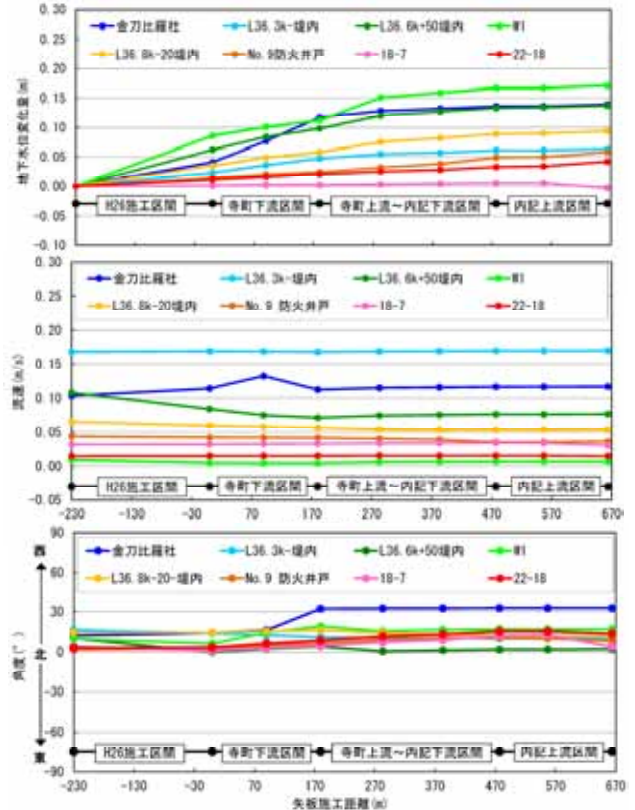
図-16 施工進捗毎の評価地点における水位・流速・流向の変化

三次元モデルを用い、残区間の施工ステップごとの地下水変動(地下水位・流速・流向)を予測した(図-16)。当該地域では37.0k付近を境に地下水流動のメカニズムが異なるため、施工区間によって予測結果が以下のように分けられる(図-17)。

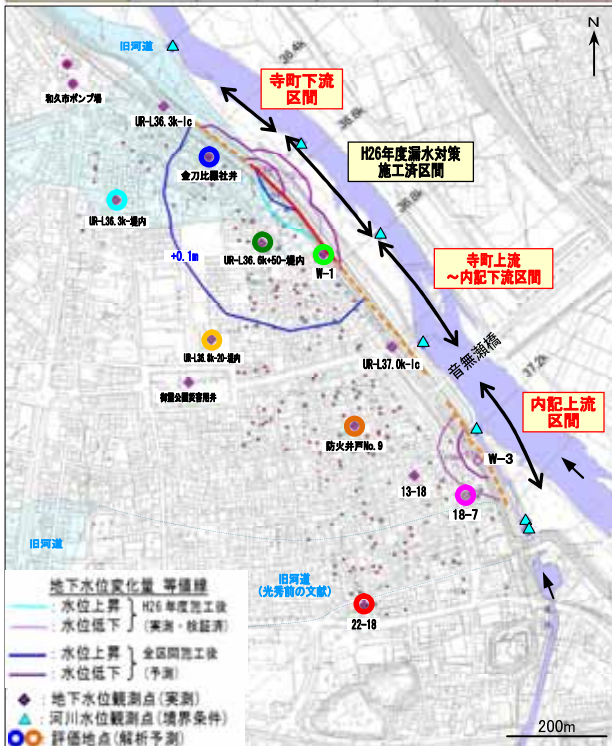
図-17 H26 年度施工影響の再現及び全区間施工後の影響予測

寺町～内記下流: 背後地から由良川へ向かう地下水のせき上げにより、鋼矢板打設ラインから概ね250mの範囲で0.1m～0.2mの地下水位上昇が予測される。地下水位が上昇することから、揚程軽減となり取水への量的影響は発生しない。地表付近の土壤水分量については、予測される水位変化量が地下水面の深度(4m前後)と比較して小さく、当該地区の地盤特性(砂礫卓越)からみて影響は極めて小さいと評価される。なお、水質面で

は地下水の流向・流速は有意な変化は予測されず、水質悪化の可能性は低い。

内記上流：由良川・法川から堤内へ向かう地下水の遮断により、鋼矢板打設ラインから概ね 80m の範囲で 0.05~0.1m の地下水位低下が予測される。地下水位の低下範囲は限定的で低下量も小さいため、量的影響は軽微と推定される。水質面では地下水の流向・流速は有意な変化は予測されず、水質悪化の可能性は低い。ただし、当地区では河川から堤内向きの地下水流動が存在することから、施工中における濁水流入の可能性があるので、慎重な施工が必要になる。

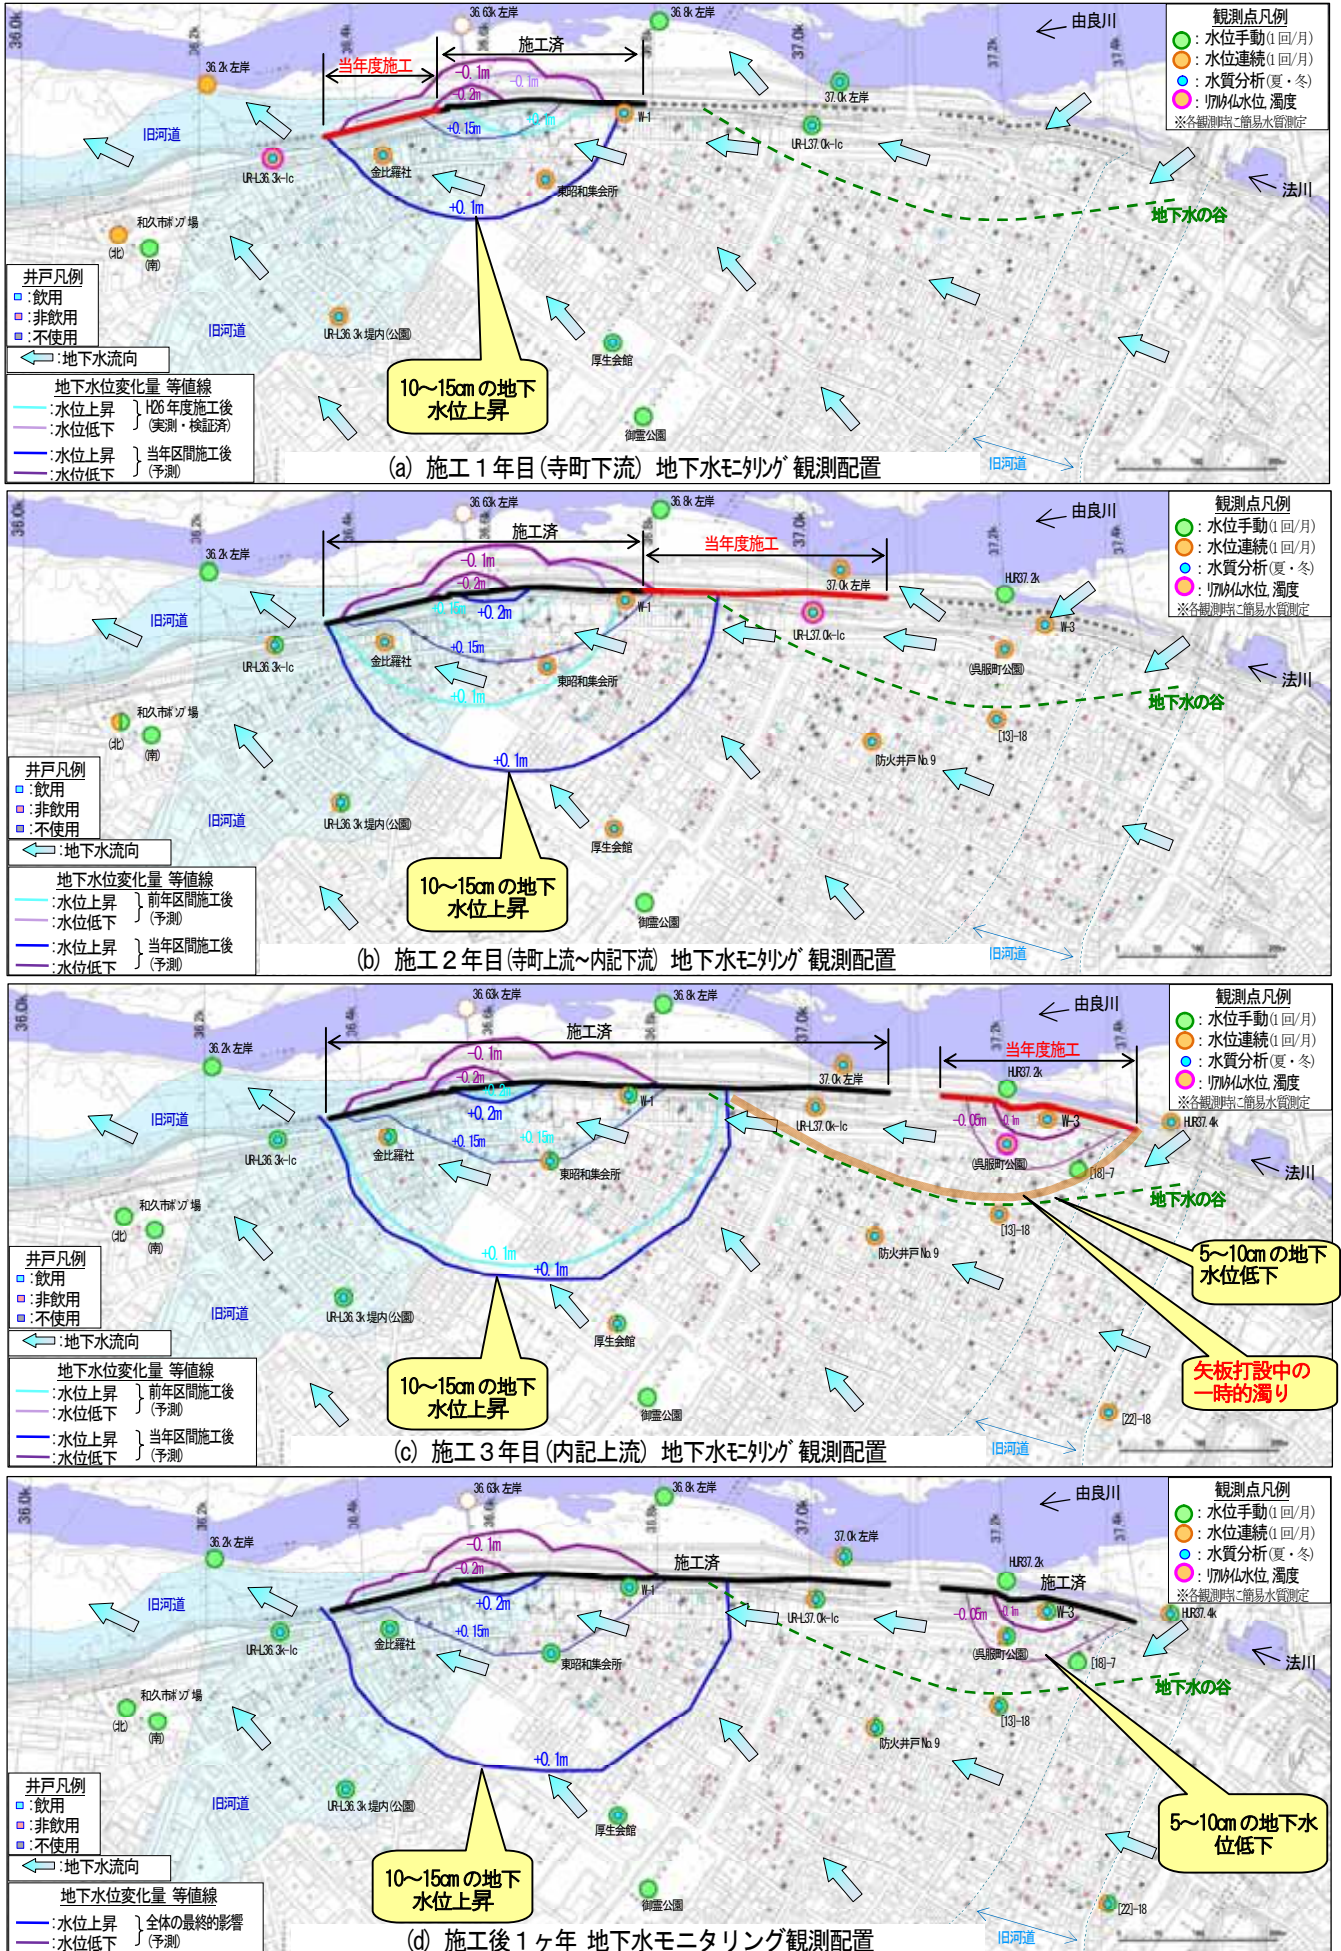
図-18 年度毎の地下水モニタリング観測配置図

鋼矢板遮水区間は最終的に延長約 1km に達するため、施工の進捗に応じて影響が累加すると考えられる。平成 26 年度施工の影響実績、今後の影響予測結果を踏まえ、3 区間が年度別に順次施工されることを想定し、施工区間に重点配置し、施工済み区間では順次観測の項目・密度を低減させていくことにより、影響発生の有無と累積・収束を合理的に把握する（図-18）。施工後の地下水位の上昇・低下は量的に軽微であり利用上の影響は生じないと考えられるが、施工 3 年目の内記上流地区

（由良川近傍範囲）は、由良川から堤内向きの地下水流動が存在するため矢板打設中の濁水流入の可能性があるので、当地区に大規模な取水井はないが、一部銭湯、池水（鯉）、飲食物加工用に常用されている井戸が含まれていることから、リアルタイム水位・濁度監視を含む慎重なモニタリングが必要である。施工時には施工者・地元関係者との情報共有を図りつつ慎重な工事を進めていく。
