# 高精度 DEM を用いた崩壊地からの土砂移動特性の把握

岸本 昌之

近畿地方整備局 六甲砂防事務所 調査課 (〒658-0052 神戸市東灘区住吉東町3丁目13-15)

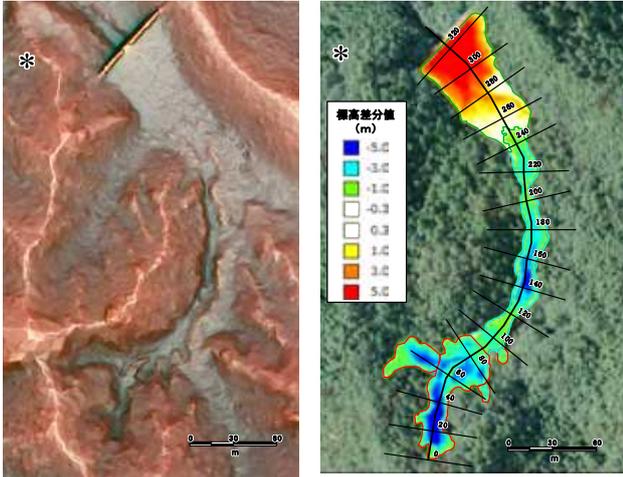
図-5 崩壊地周辺の地形表現図（左）と標高差分図（右）

その結果から、崩壊区間の標高差分値（崩壊深）の方が、流下区間の標高差分値（侵食深）より大きく、崩壊土砂量が侵食土砂量より多い傾向が確認された（図-5）。また、縦断的な土砂収支傾向では、崩壊及び流下区間で生産された土砂が崩壊直下で堆積しているものと、その多くが下流へ流出しているものが確認された。前者は、崩壊直下に砂防堰堤が存在している場合に多く見られ、崩壊土砂を捕捉している様子が確認された（図-6、図-7）。

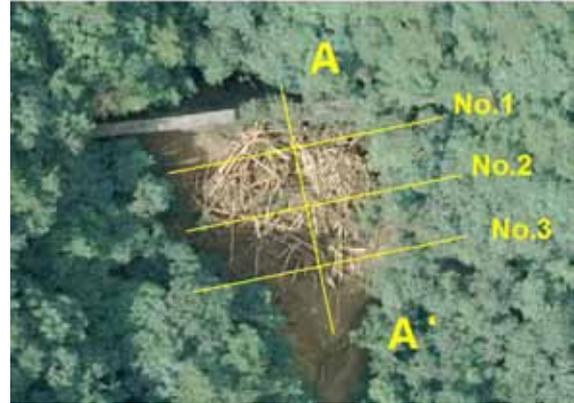
図-8 堆砂地上に堆積した流木

2014 豪雨では、土砂とともに流木が発生し、堆砂地上に堆積している状況が確認された（図-8）。そこで、航空レーザ計測による3次元点群データを用いて、堆積箇所の縦横断面図を作成すると、堆積した流木の縦横断形状が概ね確認できた（図-9）。縦横断面図から堆積物の輪郭を推定すると、概略の体積を知ることができる。

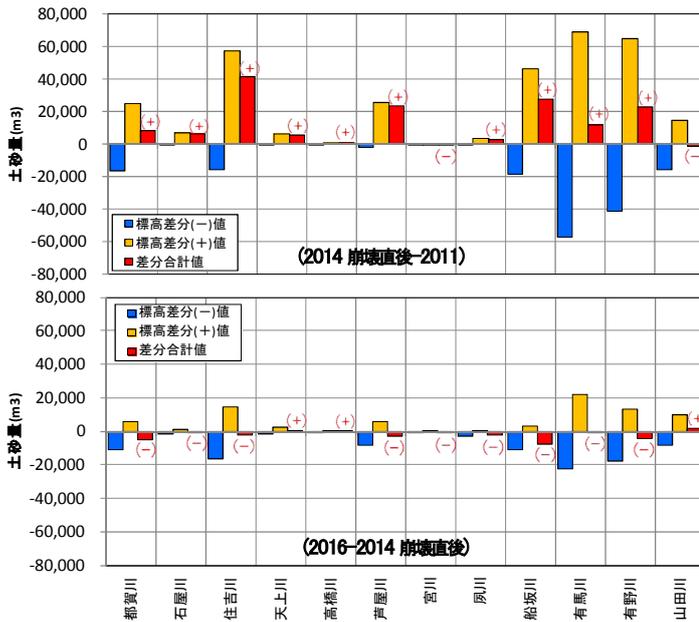
図-10 崩壊前後 (上) と崩壊以降 (下) の標高差分合計値

2016 年度に実施した空中写真撮影および航空レーザ計測結果を用いて、崩壊地判読と差分解析を行った。その結果、2014 豪雨以降に発生した崩壊は、数が少なく規模も小さいことが分かった。崩壊地と堆砂地は、植生が消失したことにより僅かな土砂の移動変化も把握しやすいことから、標高差分値を流域ごとに集計して土砂移動傾向を確認した。その結果、2011 年から 2014 年崩壊直後は堆積土砂量が多かったのに対し、2014 年崩壊直後から 2016 年にかけては侵食土砂量が多く、多くの流域で土砂が流出する傾向にあることが分かった (図-10)。

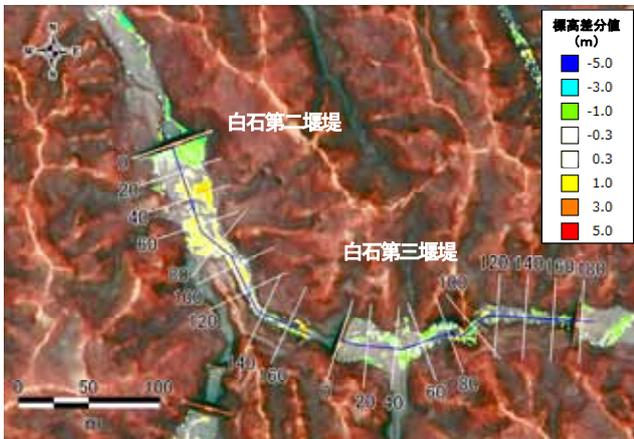
図-11 2014 豪雨以降の堰堤堆砂地の標高差分図 (2016-2014) (有馬川流域 白石第二堰堤と白石第三堰堤)

上流に位置する白石第三堰堤では、2014 豪雨で堆積した土砂の一部が 0.5m 程度侵食されている。一方、下流の白石第二堰堤では、0.5m~1.0m 程度の堆積が見られる。差分図および縦横断面図から、2014 豪雨時に捕捉された土砂が侵食され、下流に流出している状況が分かる。

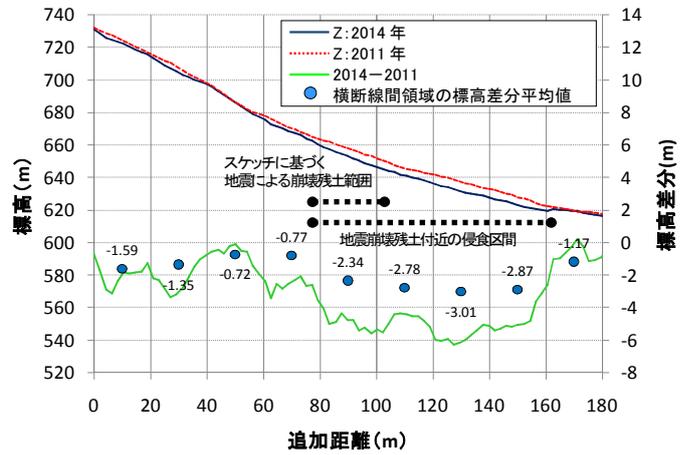
図-14 崩壊上部の縦断形状

これに対し、2014 年と 2011 年の縦断図と標高差分図を確認すると、地震による崩壊残土が堆積していたと考えられる範囲付近は 2~3m 程度の侵食が確認された (図-14, 図-16)。また、その下流には過去の豪雨などによる流出土砂が溪床に堆積したと推察される範囲が存在し、2014 豪雨時に両岸が侵食され土砂が流出していた。

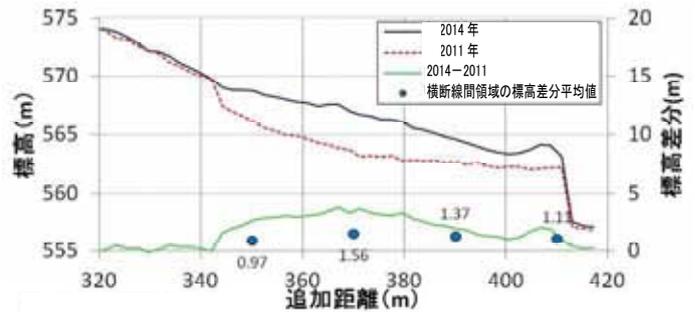
図-15 下流河川に設置された堰堤堆砂地の縦断図

流出した崩壊土砂の一部は、下流に設置された不透過型砂防堰堤で捕捉された。堆砂地の縦断図を見ると、有効高約 5.0m の不透過型堰堤は 2014 豪雨による崩壊前から堆砂しており、崩壊に伴う土砂流出で最大 3.5m 程度、平均 1.0~2.0m 程度まで堆砂が進行したことが分かる (図-15)。

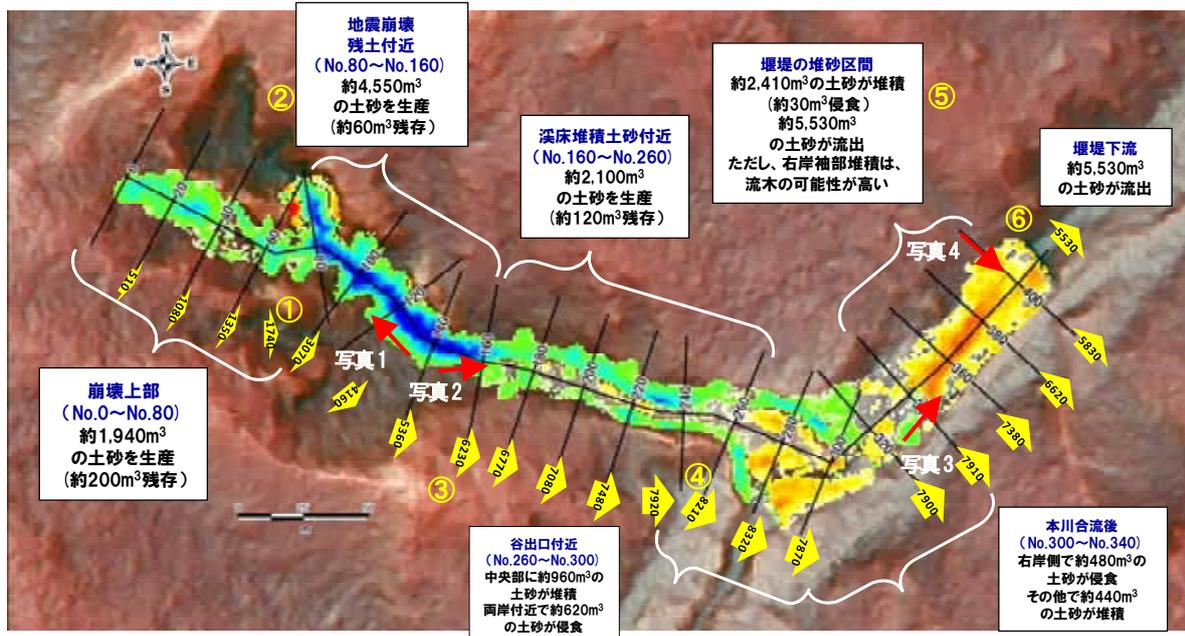
図-16 崩壊による平面的な土砂移動特性

2014 豪雨による土砂の平面的な変動量を示す図-16 と縦断的に示す図-17 から、崩壊時の土砂の移動特性を推定すると、①崩壊上部 (No. 0~No. 80) で生産された崩壊土砂のうち約 1,740m<sup>3</sup> が流出、②地震による崩壊残土が堆積する区間付近 (No. 80~No. 160) でさらに 4,550 m<sup>3</sup> の土砂が侵食、③残存土砂を除く 6,230 m<sup>3</sup> が下流に流出、④過去の地震による崩壊土砂が溪床に堆積している区間 (No. 160~No. 260) で侵食された土砂約 2,100 m<sup>3</sup> が加わり約 8,210 m<sup>3</sup> の土砂が谷出口 (No. 260) から流出、⑤谷

出口より下流では、不透過型堰堤による捕捉量 2,410 m<sup>3</sup> を含む 3,810 m<sup>3</sup> の土砂が堆積、⑥河道で侵食された 1,130 m<sup>3</sup> を加えた約 5,530 m<sup>3</sup> が下流に流出、といった区間毎の土砂移動変化が生じたと考えられる。

この結果から、谷出口から流出した土砂の約 50%が地震による残土を含む溪床堆積物から生産されたこと、堆砂の進行した不透過型砂防堰堤で土砂の捕捉がみられたことが、当該崩壊の土砂移動特性としてあげられる。

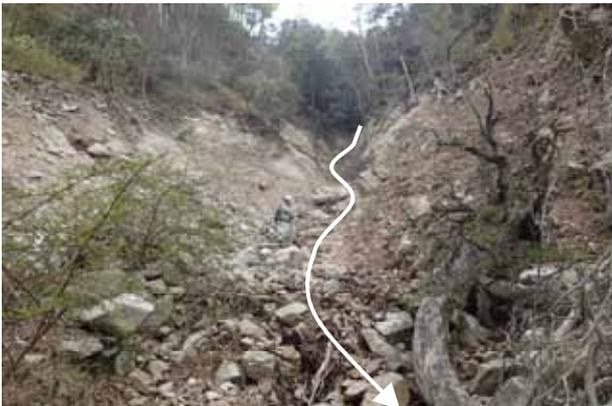
この結果は、現地調査でも確認されており、数m以上の溪床侵食(写真-1)や、沿岸堆積物の流出(特に左岸側が数m程度侵食)による土砂流出痕跡を見ることができた(写真-2)。さらに、砂防堰堤の堆砂地では、概ね標高差分図が示す堆積域、比較的新しい流出土砂の堆積が確認された(写真-3)。ただし、堆砂地の右岸側袖付近は、流木を多量に含むことも確認された(写真-4)。

写真-1 地震による崩壊残土を含む溪床堆積物の侵食状況

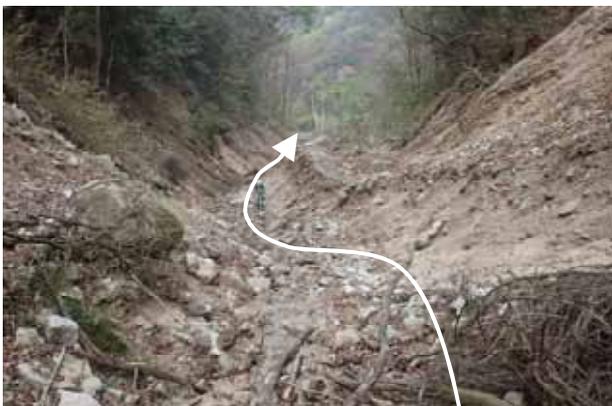
写真-2 溪床堆積土砂の侵食状況

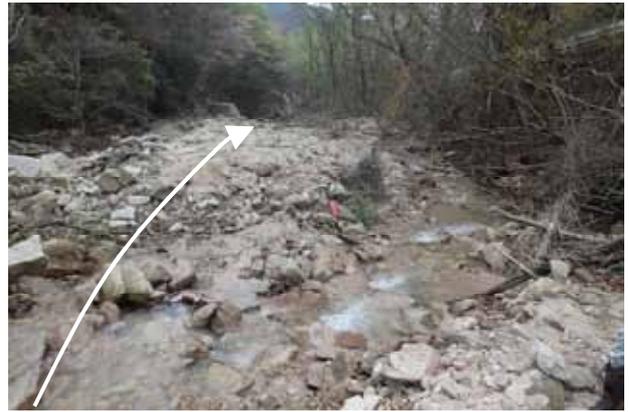
写真-3 下流河川に設置された不透型砂防堰堤堆砂地の状況

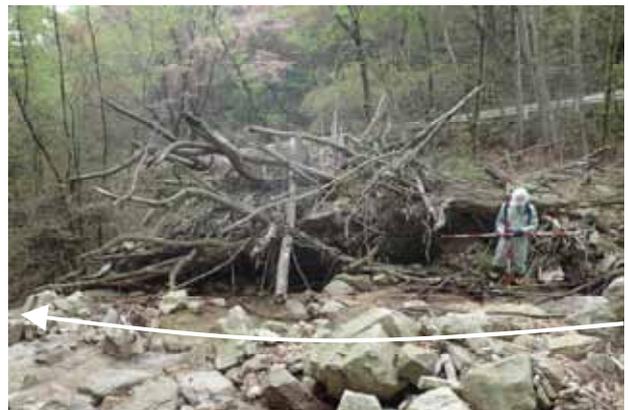
写真-4 堰堤右袖の直上流に異常堆積した流木と土砂
