国営飛鳥歴史公園の利用実態を踏まえた 施設改善のあり方について

北野 学¹・塩谷 晋三²

¹国営飛鳥歴史公園事務所 工務第一課 (〒634-0144奈良県高市郡明日香村平田583)

国営飛鳥歴史公園では年を追って利用者が増加しており、それに伴い利用者へのサービス提供の観点からの課題が浮き彫りになってきた。開園当時に見られた展望台からの眺望が成長した樹木により阻害されたり、樹木の腐朽・病害の進行や、繁茂により広場や園路が日中でも薄暗いなど、利用者へのサービス低下を招くようになっていた。そこで公園利用者が立ち入る範囲の樹木の健全性の診断を行い、危険性のある樹木を把握するとともに、約60年前の甘樫丘展望台からの飛鳥京の眺望の回復や、公園利用の快適性の改善、公園施設の劣化防止等を目的とした樹木の除伐や間伐のあり方の検討を行い、施設の長寿命化など実態に即した予防保全の取り組みとして更新計画をとりまとめた。

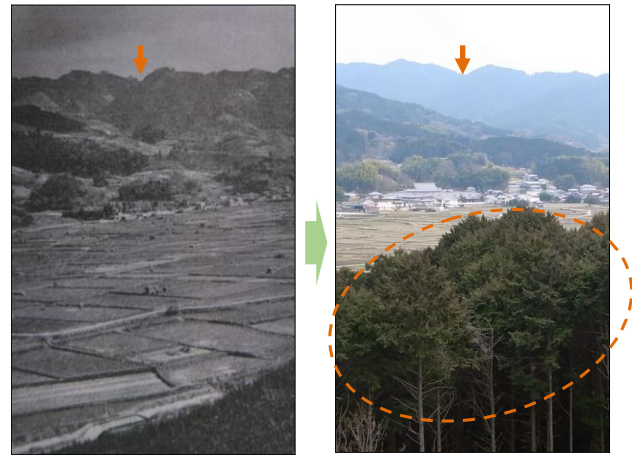
図-2 1955年と現在との甘樫丘展望台からの眺望の比較

本公園は、飛鳥の歴史的風土の保存・活用と普及啓発の役割を担っている。概成4地区では祝戸地区、甘樫丘地区、高松塚周辺地区に展望台が設けられており、飛鳥の歴史的風土が保存された地区を一望できることを整備目的としている。また、その眺望自体が本公園の資産である。しかし、現在は園内の樹木が大きく成長し、本来の眺望を妨げる状態となっている。図-2は甘樫丘展望台からの眺望を過去と現在と比較したものである。元来の眺望が成長した樹木によって著しく阻害されている様子が分かる。ここで、1975年に策定された甘樫丘地区基本設計計画を見ると、「甘樫丘からの眺望の良さは数多く色々な人達によってほめたたえられてきた。現在は樹木等により一部視野の欠ける場所があるが飛鳥寺を中心とした集落、水田風景等はそのまま歴史のパノラマである。(中略)一方“緑の丘”として、また“見られる甘樫丘”としての役目もある。」と記されている。

甘樫丘展望台の役割は、飛鳥の歴史的風土を先人達が見てきた風景のまま提供することにあると言える。現在はその役割を果たしているとは言い難い。他の展望台においても同様に高木化した樹木による眺望阻害を引き起こしている。元来の展望台の整備目的を踏まえると、眺望資産の回復の必要があると考えられる。

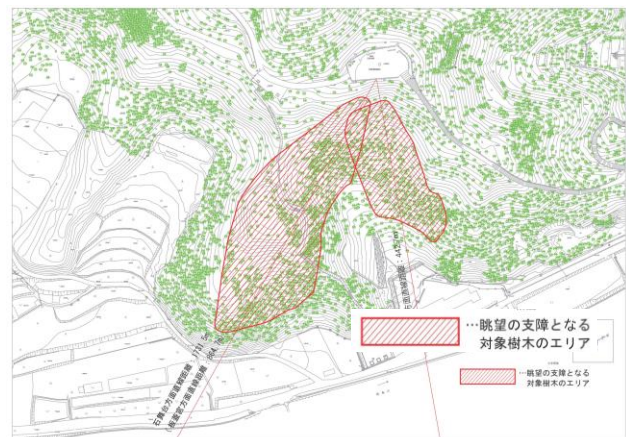
図-4 甘樫丘展望台からの眺望を阻害する樹木の範囲

検討の結果、図-4のエリアの樹木が眺望を阻害していることが明らかになった。

甘樫丘展望台からの眺望を、図-2の1955年と同様に、飛鳥の田園風景を一望できる眺望を長期的に確保するために、眺望を阻害している図-4の範囲の樹木に対して皆伐処理を行うこととした。

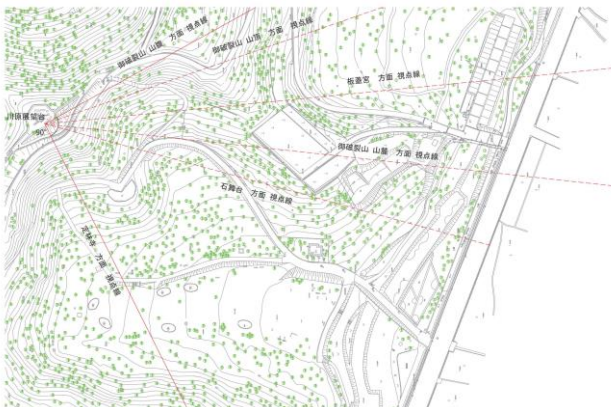
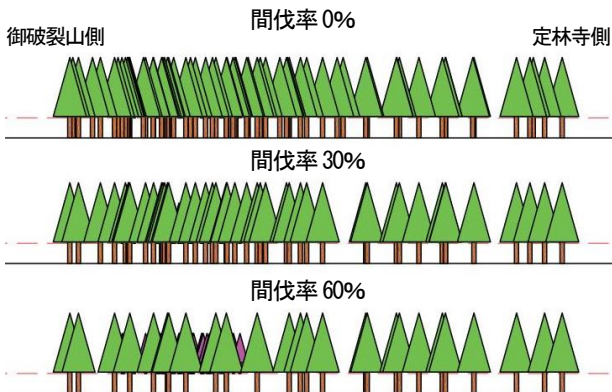
図-5 川原展望台における眺望確保のための間伐率の検討

川原展望台は、元来展望台から確保されていた御破裂山などの眺望が、樹林帯によって阻害されている。また、その樹林帯には園路が設置されているが、高木化した樹木により鬱蒼とした空間となっている。

シミュレーションにより、間伐率40%以下の場合、眺望にほとんど変化がないが、50%～70%では樹間から眺望が確保され、60%の間伐率で山の稜線の眺望を確保することができると想定された。さらに、60%の間伐率で鬱蒼とした園路の安全性、快適性の改善や低層植生、林床空間の生育環境改善も十分図ることができると判断された。そのため、川原展望台では眺望を妨げる範囲の樹木を60%間伐することで眺望を確保することとした。

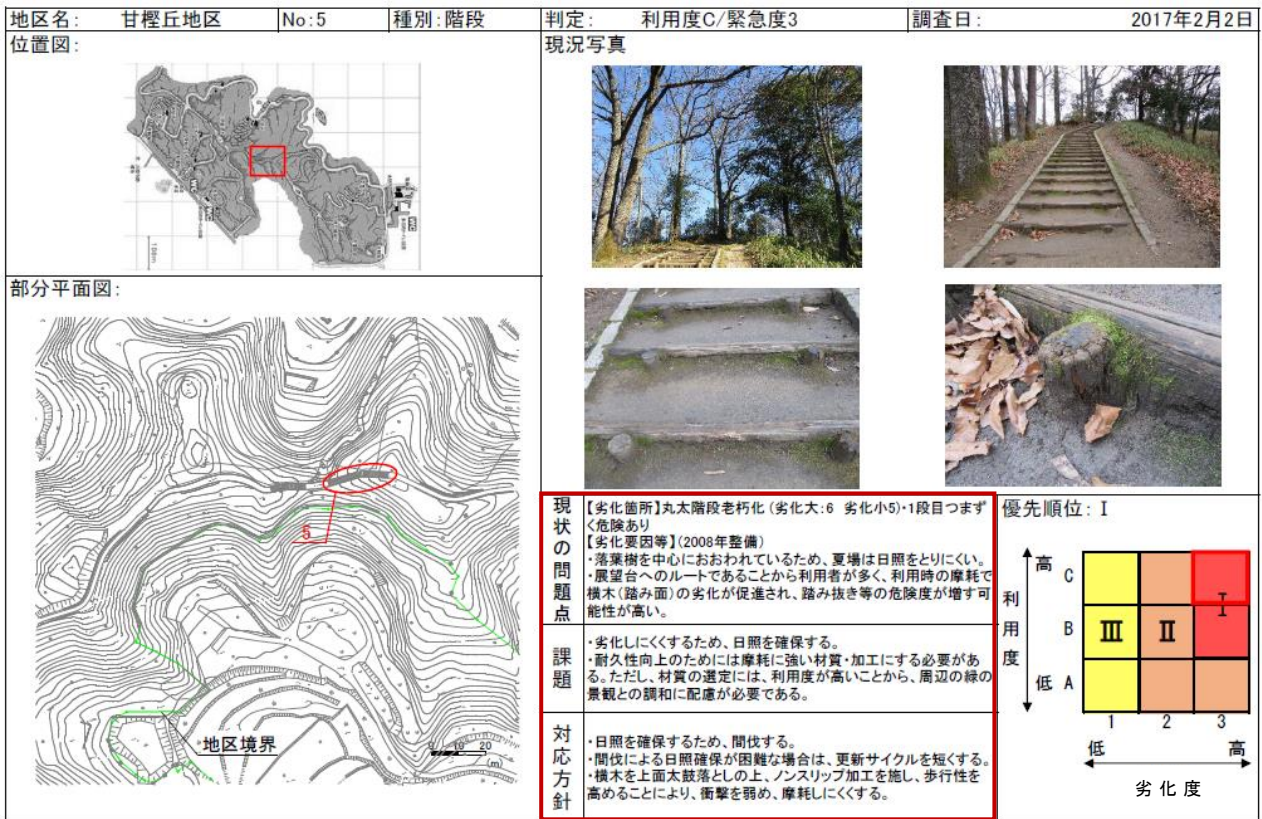
図-8 施設カルテを用いた劣化要因の把握、課題の設定、対応方針の検討

設計では、各施設の問題に対し、劣化要因、課題、対応方針を検討し（図-8）、課題解決のための設計をすることで、長寿命化、ライフサイクルコストの削減を図った。

この設計方針を踏まえた上で、更新が必要な施設毎に「①間伐や剪定など、施設劣化要因の除去（外部環境対策）」「②部分補修・交換」「③施設更新」「④その他」の4つの対策のうち、必要となる対策を割り当てた。
