猿谷ダム反射板斜面の復旧について

高越 誠也

ライト工業株式会社 西日本支社 施工技術部 (〒564-0063大阪府吹田市江坂町1-16-8)

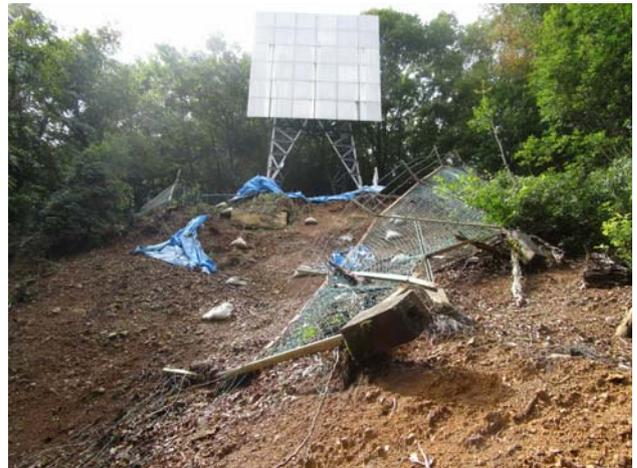
写真-1 猿谷ダム反射板被害状況

反射板が完成してから30年後(2008年)に、地質調査を実施したところ、斜面下方の管理フェンス部分より下方で表層崩壊の発生が確認された。また、地質調査から3年後(2011年)の台風12号の豪雨により、表層崩壊が進行し反射板の谷川基礎前面にまで表層崩壊が達した。基礎のフーチング下端まで露出したため、今後暴風により谷川基礎に多大な荷重が作用した場合、現状の均衡状態が崩れ、反射板が倒壊する可能性があった。そのため、恒久対策を講ずる必要性があった。

尚、現場周辺の地質は、基盤岩の頁岩を覆って、軟質な岩錐堆積物が山腹斜面に分布しており、降雨による侵食や表層崩壊が発生しやすい地質条件である。

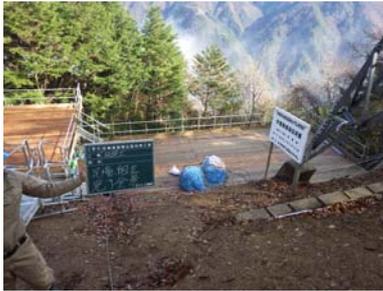
写真-4 荷受足場組立完了

反射板周辺は急峻で45°の勾配であるため、資機材の荷受場としてステージを仮設した。

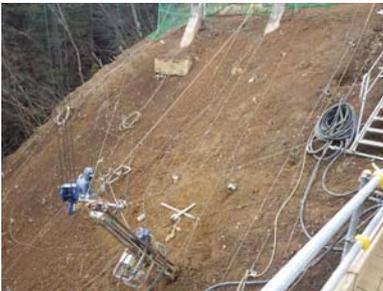
写真-5 無足場法面削孔機による削孔状況

作業性の効率化、運搬経費の低減を考慮して無足場削孔工法（無足場法面削孔装置）にて施工を行った。

又、地質が礫質で孔壁の自立が難しいことから、二重管削孔方式にて施工を行った。

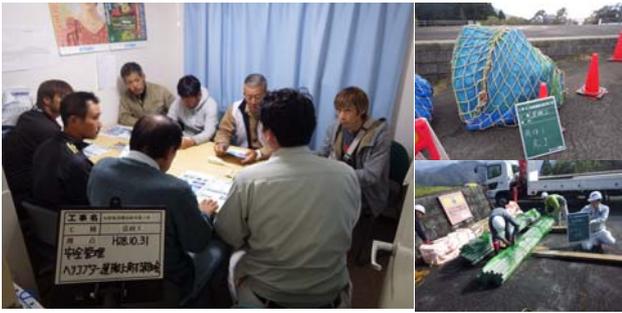
写真-8 勉強会の実施と固縛方法の確認

ヘリコプター運搬の吊荷作業時は、ダウンウォッシュ（ヘリコプター機で下向きに発生する気流）の影響で台風時の暴風並みの風が発生するため、万全な安全対策を講ずる必要性があった。

関係者での勉強会を実施して、資機材の固縛方法、荷受前準備、合図方法、資機材の輸送手順等の確認をした。

上記の解決策により、作業員の意識が高まり、不安全行動の排除に繋げることが出来た。

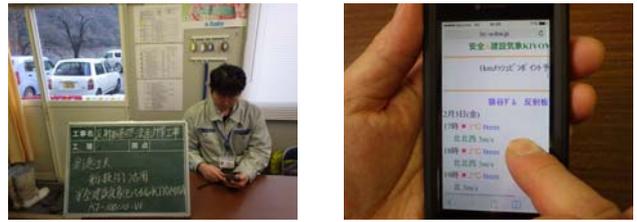
写真-11 気象モバイルシステム使用状況

当現場は山頂付近にあるため, 気候の変化による作業判断が難しかった。

当作業所の作業中止基準(降雨, 降雪, 落雷, 風速)詳細を設定登録すると, 事前にメールで通知してくれるため, 迅速な対応をとることが出来た。

気象モバイルシステムを導入し, 現場地点と標高を登録することで, 現場ピンポイントの気象予報を把握した。

事前に現場ピンポイントの気象情報を得ることで, 作業員の作業判断基準として活用することが出来た。又,

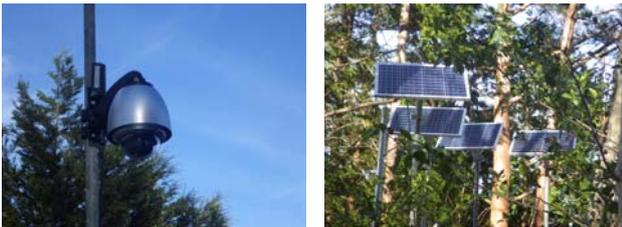
写真-9 ソーラー電源供給によるWEB定点カメラ

当現場までの道のりは険しく, 時間を要するため, 施工段階毎の確認を頻繁に行うことが難しかった。

WEB定点カメラと通信タブレットを併用し, 現場事務所から各工種の立会・段階確認を履行した。

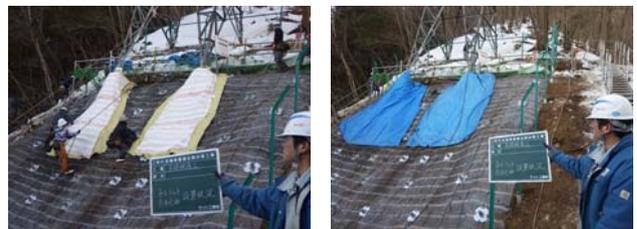
写真-12 基礎被覆工における養生状況

施工時期が厳冬期であり, 山頂付近は低温であるため, 各工種について凍害による品質低下が懸念された。

- ①鉄筋挿入工における, 注入打設時のセメントミルクの強度低下を抑制するため, パイプヒーターを使用して練り混ぜ水を温め, 練り上がり温度の日々管理を実施した。
- ②基礎被覆工における, コンクリートキャンパス散水時, 外気温が低温であると固化後の強度低下に大きく影響するため, 電気毛布を敷設し養生シートで覆い, 養生内の温度を10°C程度に保った。

- ①安定した品質を確保することが出来た。
- ②厳しい条件下でも, 所定の強度を発現させる事が出来た。
