# 交差点における交通事故対策と効果検証について

太田 奈津江<sup>1</sup>、本宮 有剛<sup>2</sup>

国道2号春日野交差点は、10車線の国道と7車線の神戸市道が交差する大規模な3差路の信号交差点であり、交通事故(人身事故)が多発している状況であった。

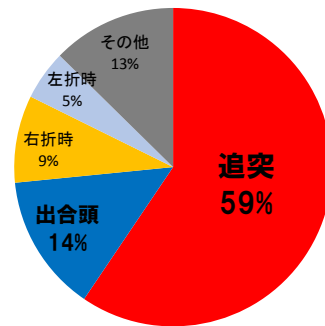
図-1 春日野交差点の事故類型 (H21-H24)

- ・追突事故の割合が最も高く全体の6割を占めており、次いで出会い頭事故が全体の14%である。
- ・追突事故は国道2号下り線の第1～3車線で多発しており、交差点直近から150m手前まで広く分布している。
- ・出会い頭事故は国道下り線を走行する車両と市道からの流入車との間で多く発生している。

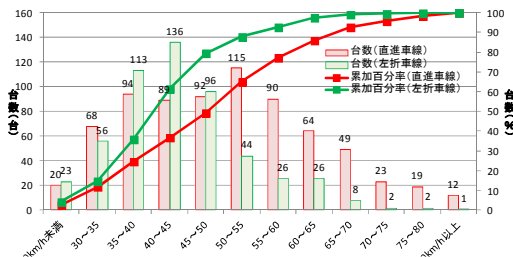
図-3 車両の走行速度

平均速度は直進車線で50.6km/h、左折車線で43.8km/hであり、直進車線においては法定速度（50km/h）超過が約5割と高速走行車両の存在が確認できた（図-3）。

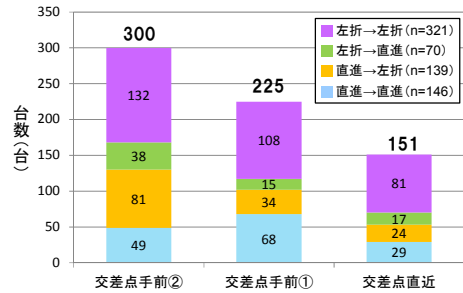
図-4 車線変更台数及び位置

車線変更台数は左折車線から左折車線の移動（第1車線と第2車線間の移動）が最も多く、無駄な車線変更が発生していることが判明した。また、区画線により車線変更が禁止されている交差点直近の区間での車線変更も確認された（図-4）。

この原因は、本来、直進車線とは独立に付加して設置すべき左折車線がそのような構造になっておらず、進行方向が分かりにくいこと、また、進行方向に気づいても交通量が多くスムーズな車線変更が困難であるためと考えられる。

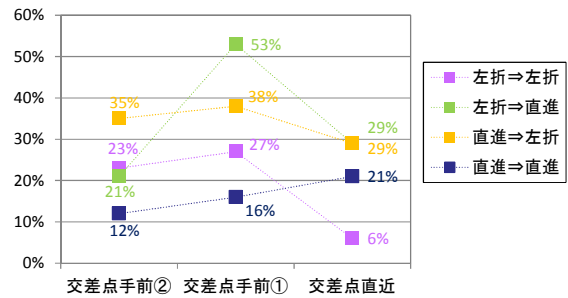
図-5 車線変更車両の後続車両が減速する割合

車線変更した車両の後続車両が減速する割合は、交差点手前①区間で最も高く、また、直進車線と左折車線間の車線変更時に高い割合であった（図-5）。

この原因は、高速走行している直進車両の前後で無理な車線変更によるものであり、信号による減速が少ない交差点手前①区間でその影響を強く受けていると考えられる。

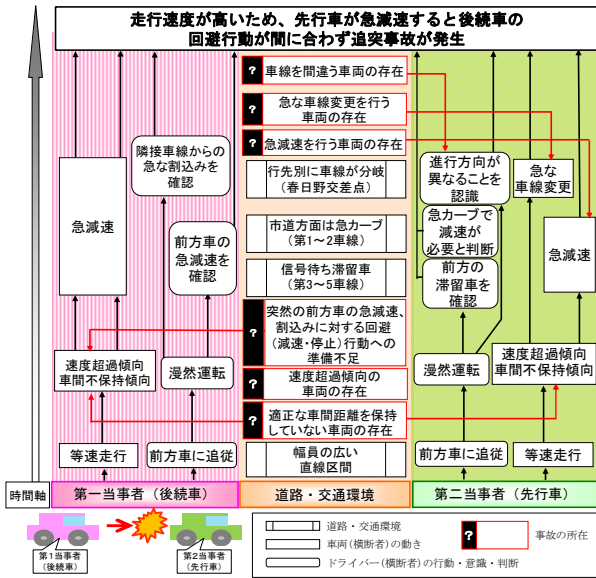
図-6 バリエーションツリー

広幅員の直線区間を走る車両は漫然運転となり、速度超過や車間距離を十分に空けずに走行することになる。それに加え、複雑な交差点形状であることにより前方の滞留車や急カーブへの認知が遅れ急減速を行ったり、急な車線変更を行うことになる(先行車)。一方、後続車も漫然運転となっていることから、急減速・急な車線変更をした先行車への認知が遅れ回避行動が間に合わず追突事故が発生すると判断した。

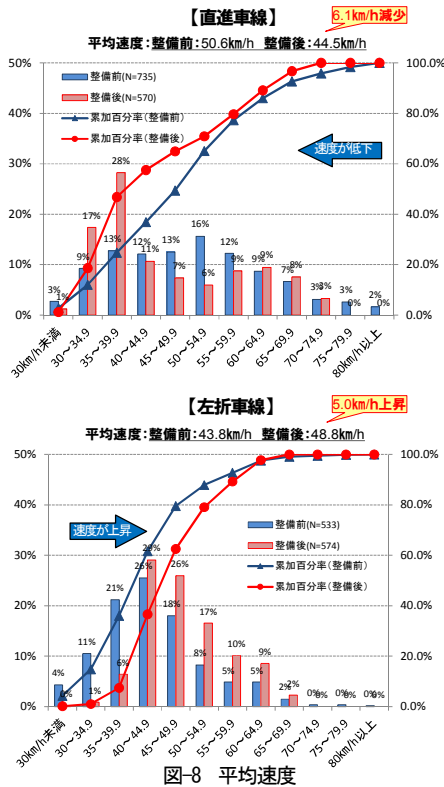
図-8 平均速度

平均速度は、直進車線で44.5km/hであり整備前と比較し6.1km/h速度が減少した。一方左折車線は48.8km/hであり整備前と比較し、5.0km/h上昇する結果となった(図-8)。

減速路面標示の設置・舗装改良を行ったが、カラー舗装化等、他の対策を実施したことにより単純比較はできなかった。ただし対策前より左折車線の走行速度が上がっているため、経過を観察し、必要に応じて追加対策を検討することが考えられる。

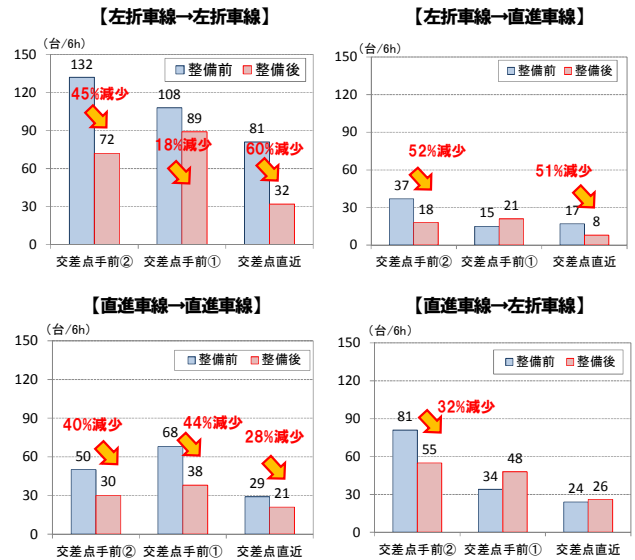
図-9 車線変更台数

車線変更台数は、左折車線から直進車線、左折車線から左折車線への交差点直近での減少が確認できた。特に、事前調査で車線変更割合が最も多かった左折車線から左折車線への移動が約4割減少しており、車線変更を行う車両全体は676台→458台と約3割減少した(図-9)。

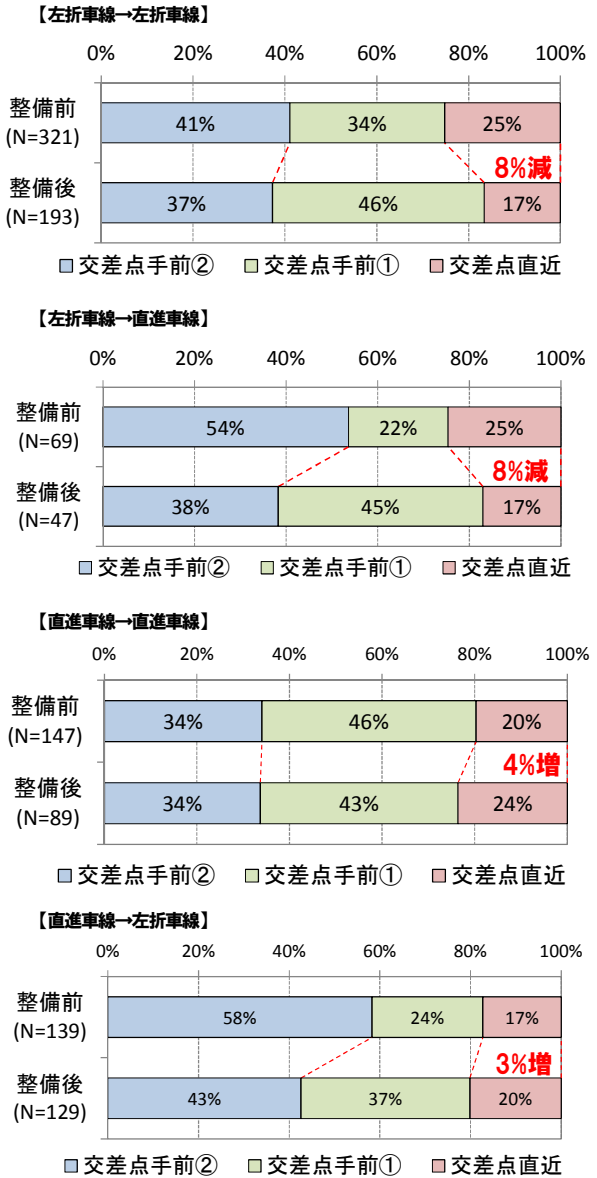
図-10 車線変更位置

車線変更位置の割合は、カラー舗装が始まる交差点手前①での車線変更が増加し、車線変更が禁止されている交差点直近での車線変更は減少している(図-10)。

一方で、カラー舗装が始まる交差点手前①で車線変更をする車両の割合が増加しており、アンケート結果ではカラー舗装に気づかないといった意見もあった。これらの課題については、今後継続してモニタリングを行い、必要に応じて追加対策を検討したい。

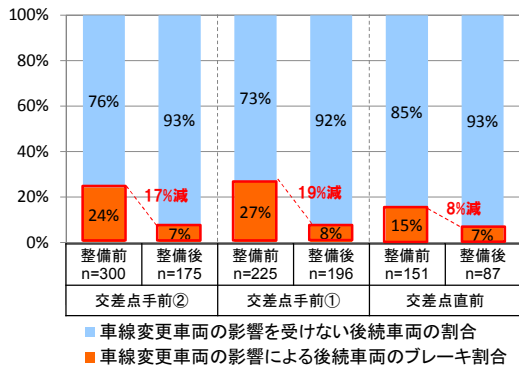
図-11 車線変更車両の後続車両が減速する割合

車線変更車両の後続車両が減少する割合は、各計測位置で減少した。特に、事前調査で減速割合が最も多かった交差点手前①の区間においても大幅な減速が確認できた(図-11)。
