# 橋梁補修における予防保全の抱える課題について ～失敗から学んだ教訓～

高田 隆史<sup>1</sup>・濃野 大地<sup>2</sup>

<sup>1</sup>兵庫県加古川土木事務所道路第2課 (〒675-8566兵庫県加古川市加古川町寺家町天神木97-1)

キーワード 橋梁補修, 予防保全, ひび割れ注入工

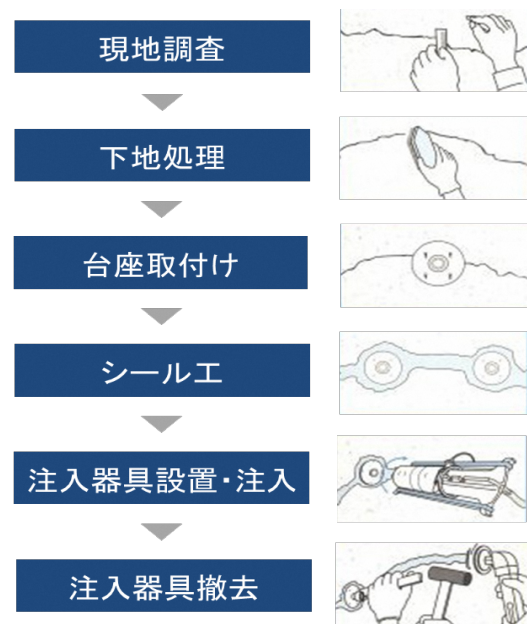
図-1 低圧注入工法の施工フロー

ひび割れが発生し、そのひび割れから空気や水分および塩分等がコンクリート内部に進入し劣化が進行することが多く、大半の橋梁補修工事において実施している工法である。本県においても2012～2016年度までの5年間で100件以上のひび割れ注入工法を施工している。その施工フローを図-1に示す。

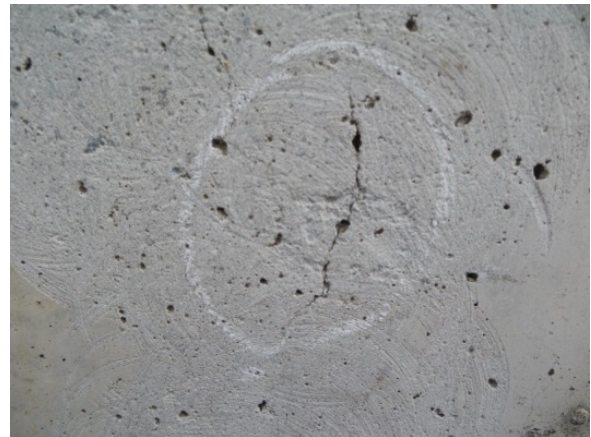
写真-2 充填不足箇所

2016年7～8月に実施した国道250号の橋梁補修工事のひび割れ注入工法において、工事検査時に注入材が十分に充填されていない施工不良が発覚した。全ての補修部分を再チェックしたところ、充填不足は全360箇所のうち97箇所(27%)に及び、施工方法の再確認と施工者にヒアリングを行った。その結果、施工不良となった原因を以下に示す。

- ・外見から一連となっているひび割れに対し30cmピッチで注入器具を取付ける計画であったが、幅の狭い部分ではひび割れは一連となっていないケースがあり、注入経路が途切れ充填不足が発生した。
- ・注入器具は注入材をスムーズに充填するため、ひび割れ開口部の中心にセットする必要があるが、ひび割れの形状が複雑であり、注入器具が中心にセットされず注入孔の位置がひび割れ開口部からずれていた。

- ・本施工は夏季に実施しており、対象構造物の温度が使用可能温度よりも高く、注入材の硬化速度が速まり流動性を失ったことにより、ひび割れ末端まで届いていない箇所があった。
- ・一連のひび割れの途中で遊離石灰や漏水が生じている箇所、ゴミやレイタンスが詰まっている箇所があり、注入経路が断たれたことで充填不足となった。

- ・各注入器具の注入量を管理しておらず、各ひび割れの注入量をチェックしなかったため、充填が不十分な箇所に気付かなかった。また注入作業時の経過時間も管理しておらず、注入材の硬化が開始していることに気付かなかった。
- ・注入材の硬化後、グラインダー等でシール材を撤去する際に発生する微粉末を適切に除去しなかったため、充填状況を目視確認できず充填不足に気付かなかった。

上記a)～c)に示す通り、今回の施工不良は、施工者が丁寧かつ慎重に施工を実施しなかったことと経験不足が大きな原因ではあるものの、本工法は専門性が高いにもかかわらず現状では明確な施工管理基準がなく、曖昧に施工を進めている実態があることが明らかとなった。

前述した施工不良の原因となるひび割れの性状及び注入器具の設置状況を管理するには、人為的なミスを防ぐためにもチェックリストを用いた確認が有効である。注入器具の取付け時、注入時、完了時の3段階に分け、ひび割れ性状等に関する11項目を確認するチェックリストを提案する(表-3)。

各ひび割れにより注入量が異なるのは当然であるが、極端に注入が促進されていない箇所は充填不足の疑いがあるため、表-4に示す管理表により注入量の管理を行うことを提案する。

本管理表により各注入量の異常値判定を行い、注入量が極端に少ない箇所を検出し、その箇所については再施工を行う施工フローが必要である。

注入材は現場で配合を調整することができないため、硬化速度の管理項目は温度管理のみとなる。一般的に注入材の使用可能温度は5～50℃とされているが、注入を行うコンクリート内部の温度は、施工時期・時間帯で適用範囲を超える場合があると考えられる。ひび割れ注入工を実施する際には、注入材の温度だけでなく、対象構造物の温度が適用範囲をはずれていると推測される場合は、構造物を温度調整することや注入材を冷却もしくは加熱する等の工夫が必要である。

また注入材の硬化は完了するまで1日程度の時間を要するが、特に硬化が促進する時間帯である12時間後までの温度管理を表-5に示す管理表で行うことを提案する。大幅に使用可能温度の範囲を超えている場合は、充填不足の可能性を疑い、目視やスコープ等により再確認する必要がある。
