FRPM管の変状逆解析における 管基礎設計・施工への適用について

内村 和彦

近畿農政局 淀川水系土地改良調査管理事務所 (〒612-0855京都市伏見区桃山町永井久太郎56)

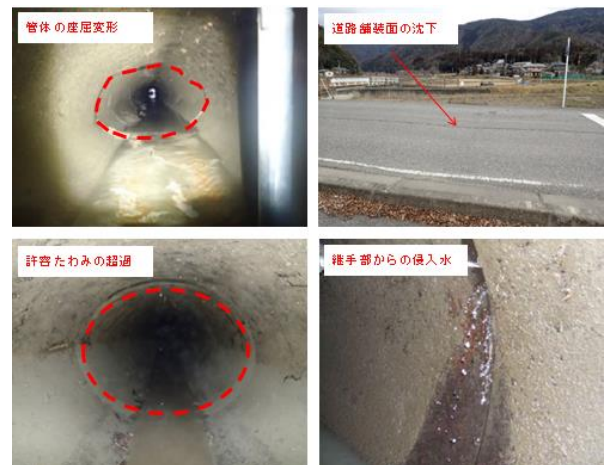
図-2 変状状況写真

確認された管体の主な変状は許容値の5%を超過する管体のたわみ（最大15%）で、その他に割れ、変形、それらに伴う漏水となっている。図-2に変状状況を示す。

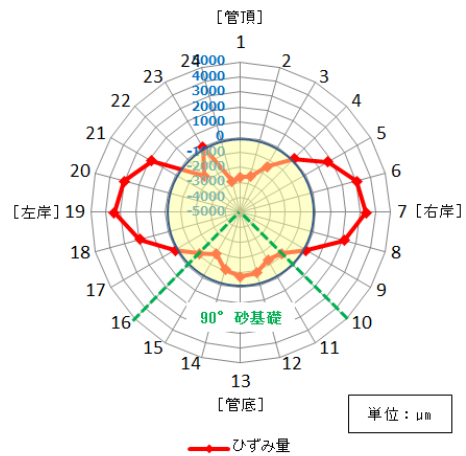
図-3 ひずみ分布図

管体に作用する応力は、一般的には管底において最大となるが、応力解放により計測したひずみ量は、管頂で-2,658μm、管側部右岸側で3,377μm、管側部左岸側で3,421μm、管底で-730μmといった結果になった。表-1にひずみ量計測結果、図-4にひずみの分布を示す。

なお、管体の内圧試験及び外圧試験、燃焼試験を実施したが、いずれの試験においても規格値を満足しており、管体の品質不良等の問題は確認されなかったことから、変状要因は管側部埋戻土の支持力低下である考えられた。

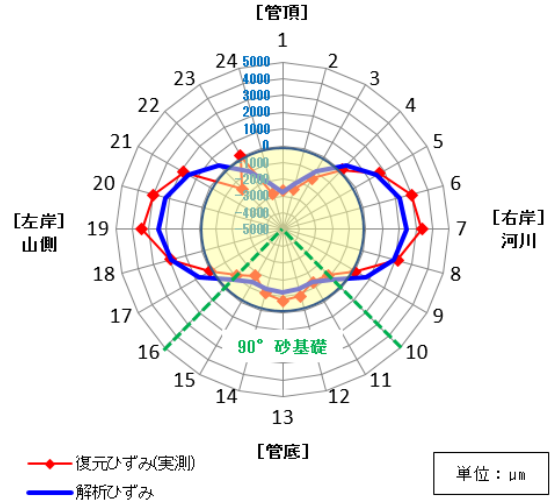
図-5 ひずみ分布比較図

解析ひずみと，現場で実測した復元ひずみを比較すると，形状が類似し，ひずみ量に若干の差はあるものの整合性があることが確認された。図-5にひずみ分布の比較図を示す。

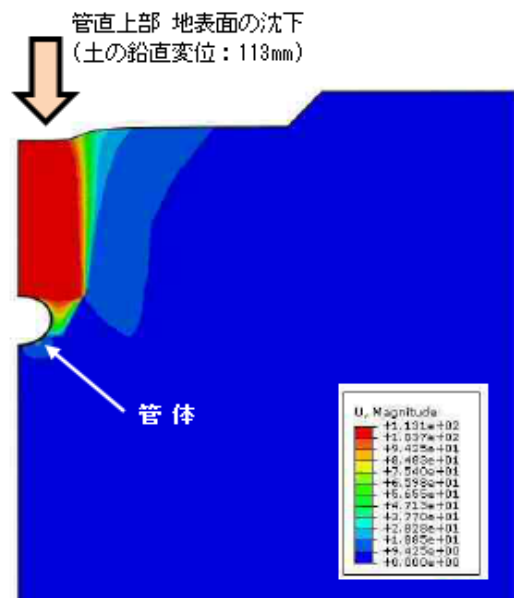
図-6 全体変位分布図

全体変位は，図-6に示すとおり，管直上部に載っている土全体が一様に鉛直変位を起こし，地表面において113mmの沈下が発生する結果となった。なお，調査管体の直上部は田面であったことから，地表面の沈下が判然としなかったが，今回調査地点から約15m下流の道路部においては，地表面で10cm程度の沈下が確認されており，地表面の変形形状は解析結果と現場状況に整合性があると考えられる。

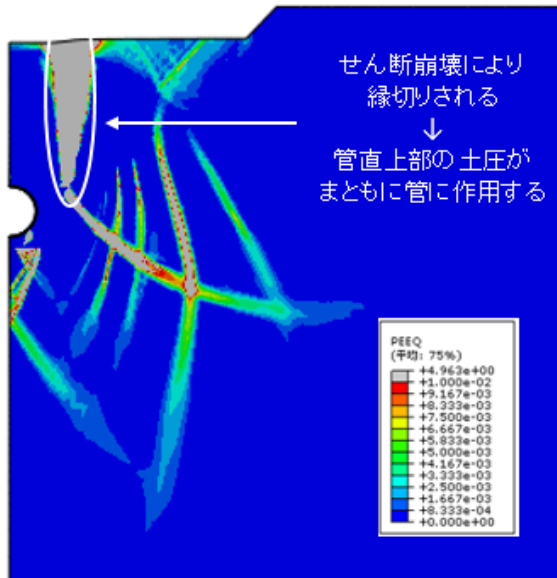
図-7 土の塑性ひずみ分布図

管直上部の土の境界において大きな塑性変形が発生しており、この領域のせん断崩壊により、周辺の土と縁切りされる結果となった。図-7に土の塑性ひずみの分布図を示す。

設計基準では、土被り2.0m以深ではマーストンの公式により構造計算を行うこととなるが、今回の現場においては、塑性変形に伴う周辺の土との縁切りによって、マーストンの公式より土圧の大きくなる鉛直土圧公式に近い土圧が作用したと思われる。

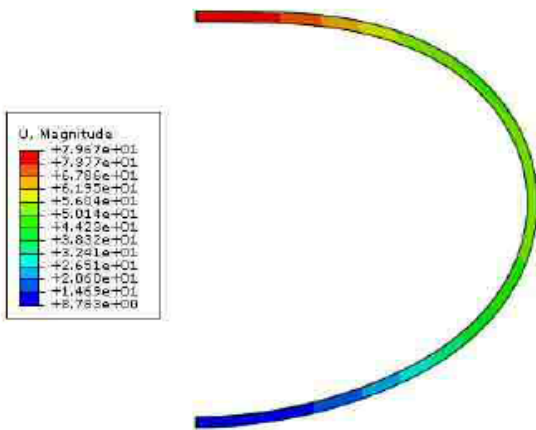
図-8 管体の変位分布図

管体の変位は、管側部埋戻土の支持力低下に加え、土の塑性ひずみに伴う管体へ作用する土圧の増大によって、図-8に示すような、大きなたわみが発生していると考えられる。

今回の調査に合わせ、管側部埋戻土の現場密度試験を実施したところ、締固度が75%と非常に緩い状態であることが確認でき、変状要因として推定した管側部の緩み（支持力低下）と一致する結果となった。

今回調査した管側部の埋戻土においては、開削確認により細流分が地山に付着していることが確認され、地下水調査によって、地下水位が管頂付近の高い位置で推移していることが判明しており、地下水の影響により埋戻土の細流分が流亡したことで、管側部の緩みが発生したと推察される。

設計基準においては、地下水は浮力の検討や変形遅れ係数の補正といった構造計算上での評価となっており、基礎部に与える影響は評価されていないため、基礎及び埋戻し材料の選定においては、地下水などに対する留意が必要であると考えられる。

今後、改修計画等のある地区では、調査や実施段階において、ひずみゲージを用いた実測確認及び再現解析などを行い、地盤の状態を詳細且つ適切に把握することで、その地域の地下水特性や現況に見合った基礎構造の選定、基礎材の検討、施工管理上の留意点などに資すると思われる。
