# 毛馬排水機場ポンプ設備整備について

栗山 大生<sup>1</sup>・辻野 直義<sup>1</sup>

<sup>1</sup>近畿地方整備局 淀川河川事務所 施設管理課 (〒573-1191大阪府枚方市新町2-2-10)

毛馬排水機場のポンプ設備は、設備設置後39年が経過し設備の老朽化が進んできており、定期点検において6号ポンプ設備のポンプインペラハブからの油漏れが発見された。

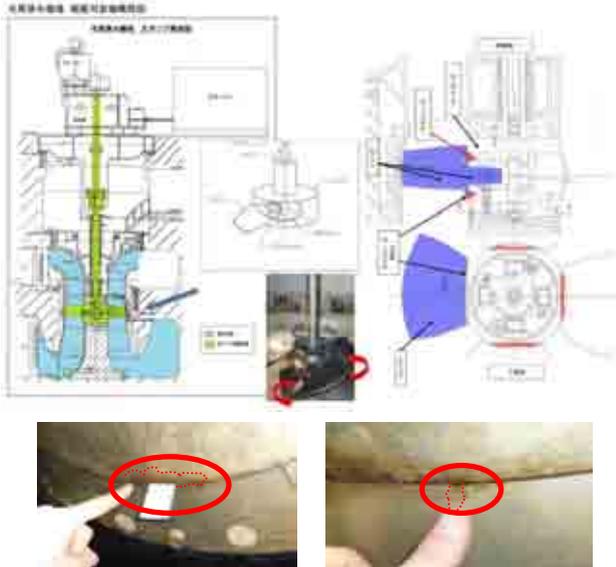
図-6 インペラハブと漏油の状況

2013年度の6号ポンプ水抜き点検において、インペラハブのインペラ取付部にわずかな漏油が発見された。

(図-6) インペラハブには可動翼機構が内蔵され潤滑油(2,000L)で満たされている。

漏油の原因としてはオイルシールの摩耗が考えられる。オイルシールが破損すると内部の潤滑油が漏れて潤滑不良や海水浸入による腐食により可動翼機構の機能不良をきたすおそれがある。毛馬排水機場の主ポンプは上記13の(c)に示したとおり始動時の翼角操作が必要なので可動翼機構が機能しないと運転不能となる。

点検結果により、主ポンプ設備で一番重要な可動翼機構に影響を与えるインペラハブ内の腐食が想定されることから、早急に分解整備を実施することとした。

建設後39年間、分解して内部確認や部品交換等ができていないインペラハブ、可動翼機構の摩耗、損傷の確認も合わせて行う。

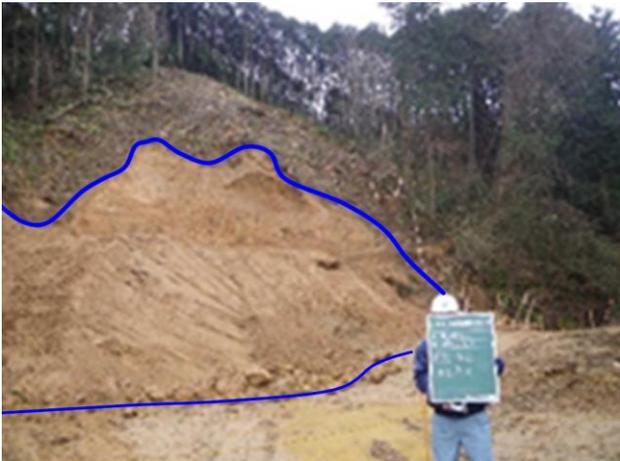
写真-1 坑口部崩落

起点側坑口部の置換工掘削に先立ち、切土面の抜根および整形作業を進めていたが、切土面の一部に小崩壊が発生した。(写真-1)そのため、未固結部分を掘削して、トンネル坑口を終点側へ5m移動した。

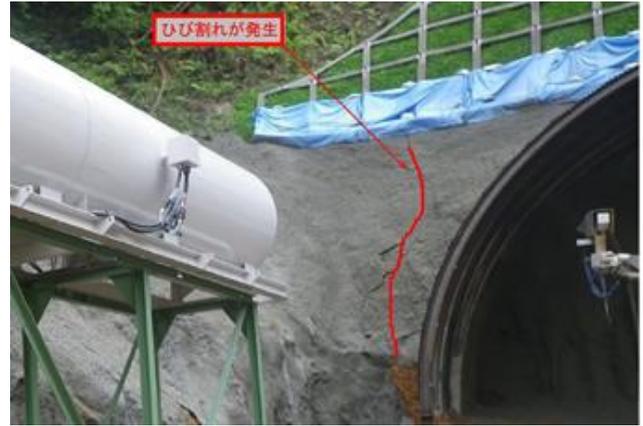
写真-2 坑口部ひび割れ

また、起点側坑口付工の施工中に、坑口左側面部の法面にひび割れが発生し(写真-2)、支保工の上半左側足元に変位がみられた。対策として、吹付けコンクリートを増吹付し、注入式ロックボルトにて地山のゆるみ範囲の空隙充填とせん断補強を実施した。これらの事象から、本トンネルの地山は緩く、崩落が発生しやすいことが予想された。そのため注意深く掘削を進める必要があった。

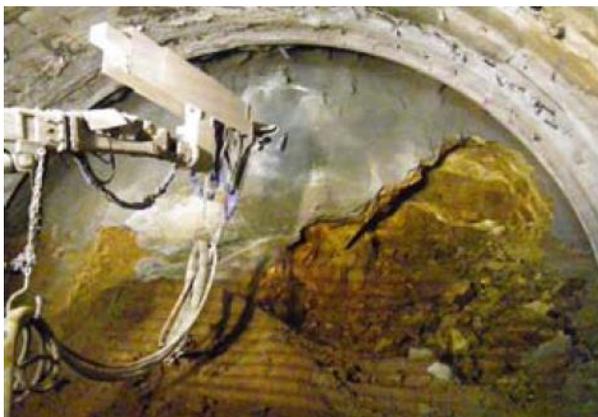
写真-4 支保No.39での切羽崩落状況

しかし、写真-4のようにTD=39m付近で鏡面の崩落が発生するなど突発事項に見舞われたため、DRISSの予測精度の向上が必要となった。

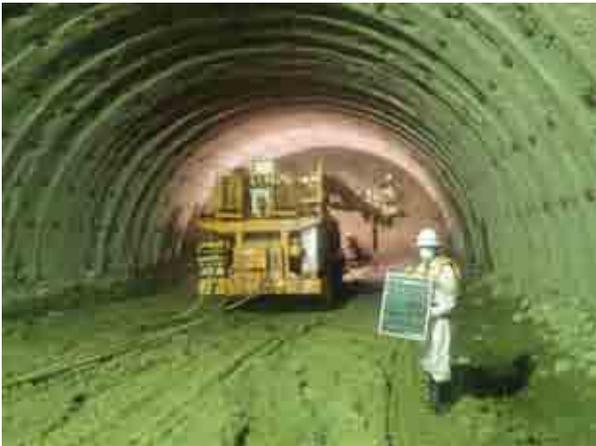
写真-5 支保 No.125 の補助工法施工状況

実態として支保No124で切羽の天端崩落が発生したため、急遽補助工法の検討を行った。この区間では表-6より危険と判断されていることからDRISS、穿孔水、水平コアボーリングの結果から総合的に地山の状態を判断することとした。

天端部のDRISS評価から支保No129以降は穿孔エネルギーが高くなり、硬岩である可能性が高いことから補助工法の実施は支保No124～129の5m区間と判定し、判定結果から注入式フォアボーリング(L=3.0m)及び鏡補強工(L=4m, N=34本)を補助工法として選定し施工した。

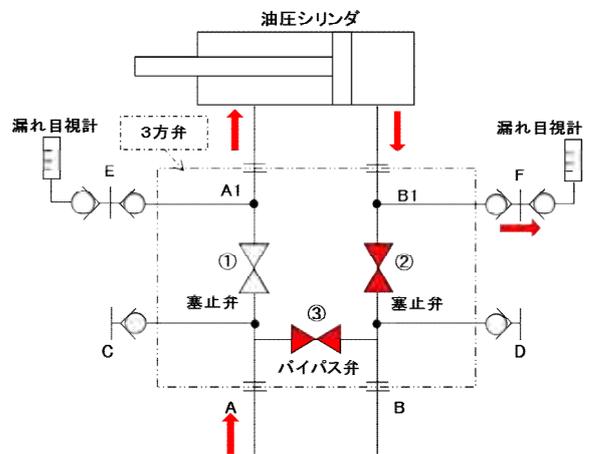
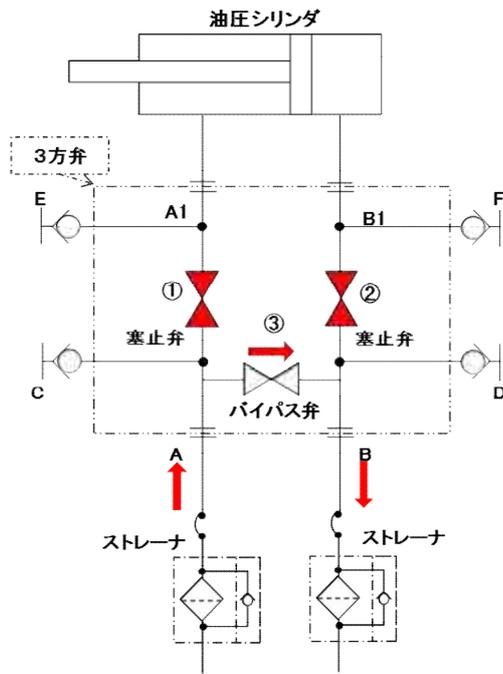
図-7-1 漏油診断及び作動油の採取方法

①既設設備の点検・整備報告書および修繕履歴を調査し、不具合対応状況を時系列で整理し分析した結果、点検結果に基づき適切な処置がとられている。しかし特殊な構造を有する油圧シリンダについては、設置場所の制約や機器構成から分解整備ができず、これまで一度も劣化状況を把握できていないことが最大の問題であり、今後の維持管理上の着目点である。油圧シリンダの内部漏油の確認や作動油のサンプリングによる成分分析ができるように改造すべきと考えられる。

①の対策として、シリンダ内の状況を把握できるように、油圧シリンダ入口の既設配管に3方弁を設置することで、開閉シリンダの実負荷による漏油チェック機構の設置およびシリンダ内作動油を採取することにより油圧シリンダの劣化診断が可能となる。

また、3方弁を作動油循環回路として使用し作動油に混入している異物等を除去するストレーナを設置することにより、シリンダ内への異物の混入がなくなり、シリンダ劣化の低減が図れる。
