# 掃流力を利用した堆積土砂対策について

<sup>1</sup>大阪府 都市整備部 河川環境課 (〒540-8570 大阪府中央区大手前2-1-22)

大阪府では、現在「大阪府都市基盤施設長寿命化計画」に則り都市基盤の維持管理を実施している。限られた予算の中で、さらに効率的できめ細やかな維持管理を行う手法の一つとして、掃流力を利用した堆積土砂対策を試験的に実施した。固定化した河道から下流への自然に近い形で土砂供給により、堆積部の対策と洗掘部の対策を同時に行うことを目指す。

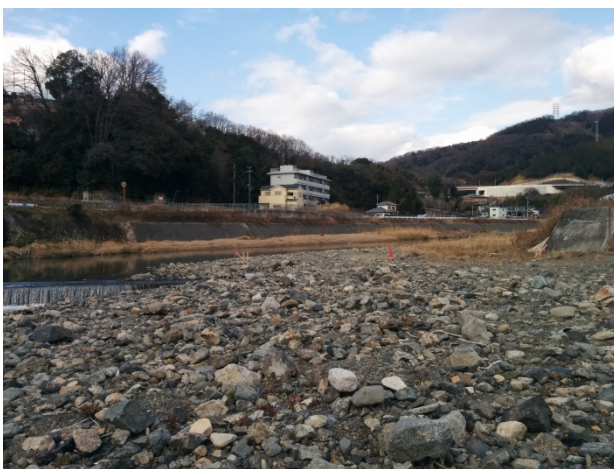
当該箇所は河道が曲線となっており、内側では河道が固定化されてしまい大規模な堆積が見られる。また堆積箇所には草木が繁茂しており、河道の固定化をより進行させていると考えられる。

写真-1 施工前の状況

本対策では固定化された土砂の自然流下を促すことを目的とし、曲線内側へと人工的なみお筋を施工した。

施工手順は、まず曲線内側の土砂が固定化された河道部分にみお筋を施工し、その後、掘削した土砂の一部を

水衝部側へと運搬し、みお筋を移すとともに固定化された河道をほぐしている。

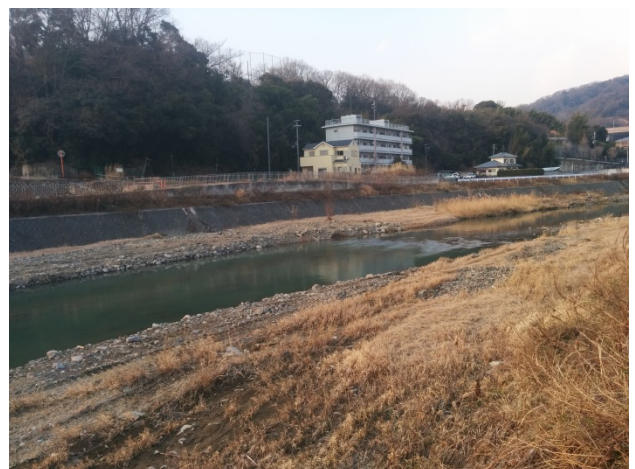
写真-2 施工後の状況

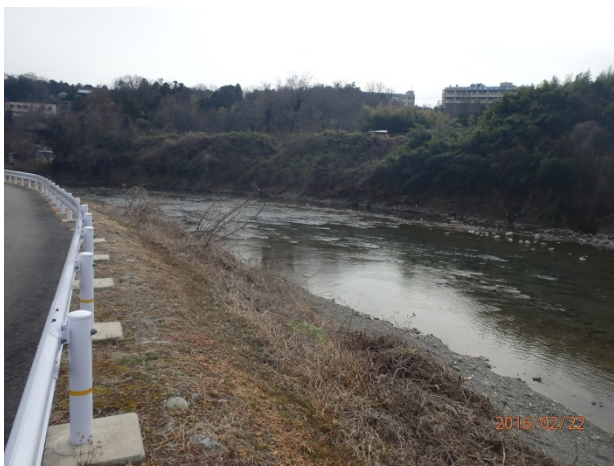
写真-3 施工から1年後の状況

本対策を実施後、1年が経過した河道の状況を写真－3に示す。

曲線内側で固定化され堆積していた土砂が出水により流出し、堆積が解消されているほか、対策前は洗掘が見られていた曲線外側についても洗掘は進んでおらず、良好な河道状況が保たれていることが確認できる。

また本工事で掘削した土量は約 $4,300\text{m}^3$ であるが、その後、出水の掃流力により約 $8,600\text{m}^3$ の土砂移動が確認でき、従来よりも効率的に堆積土砂の対策が行うことができた。

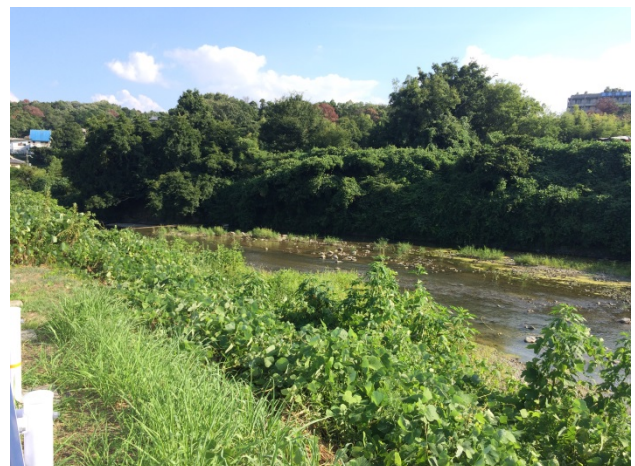
写真-4 施工から2年後の状況

その後、さらに1年後の状況を写真－4に示す。これを見ても、2年が経過した段階でも良好な河道状態が保たれていることが確認できる。

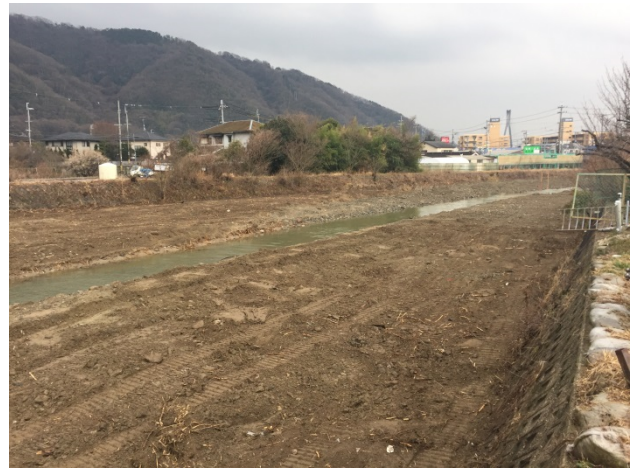
写真-5 余野川での滞筋施工後の状況

また平成28年度には余野川において、安威川同様の滞筋掘削による対策を実施した。（写真－5参照）。

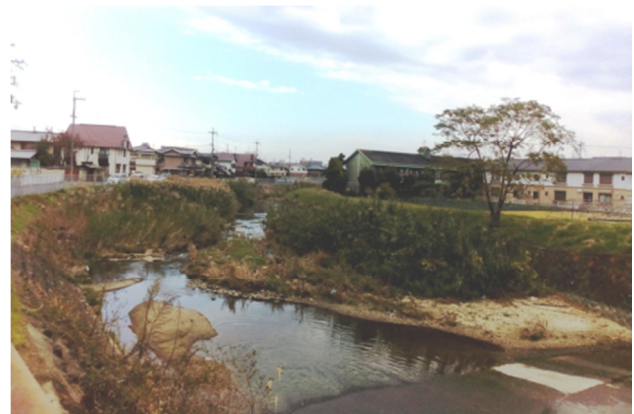
二級河川佐野川において実施した河床整正のイメージ図を図－3に示す。写真－6のように河川の左岸側（水衝部側）で洗掘、右岸側で堆積が進行し、河道が固定化されていたが、右岸の堆積土砂を左岸の洗掘部への埋戻し材として利用することで処分費を節減することが出来た。

写真-6 河床整正 施工前の状況（佐野川）

このような河川においては、堆積部から洗掘部への埋戻しを行い、堆積土砂の処分費の節減と局所的な河床洗掘の解消を行っていったところである。

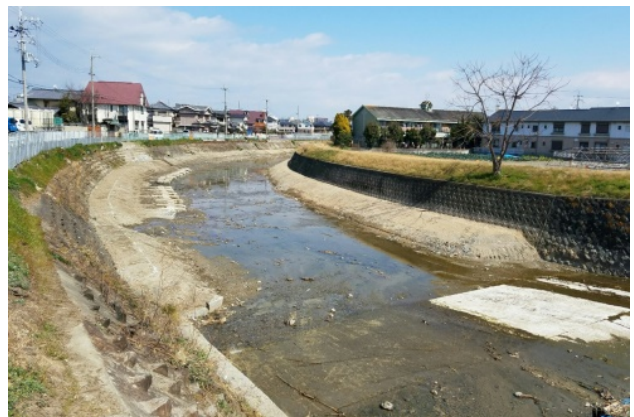
写真-7 河床整正 施工後の状況（佐野川）

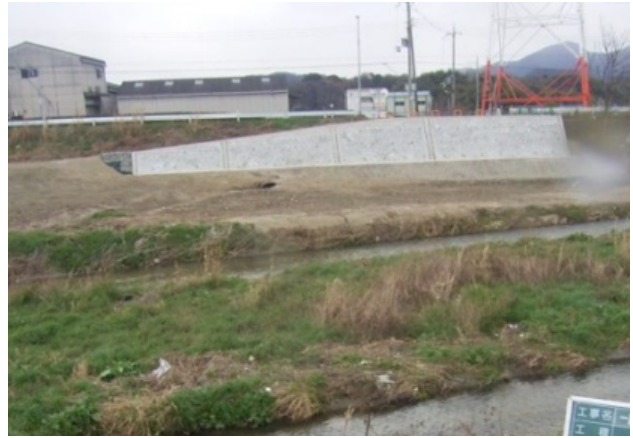
写真－８ 常設の工事用進入路設置の取組（梅川）

写真－８に梅川での施工した常設の工事用進入路の設置状況について示す。
