大阪国際空港B誘導路における 遮水型排水性舗装の試験施工について

寺田 ひろみ

新関西国際空港（株）伊丹空港施設オペレーション部（〒560-0036大阪府豊中市蛍池西町3-555）

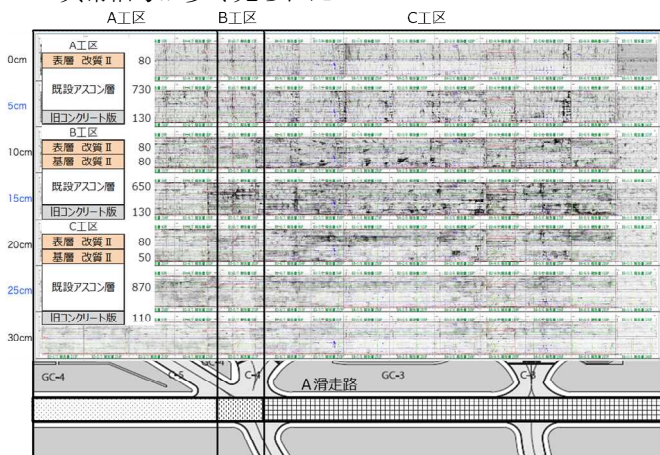
図-5 地中レーダ探査結果(黒い部分が滞水箇所)

舗装変状が顕著なA滑走路中央部約1,000mにおいて、積層内に蓄積している水の範囲や深さを把握するため、地中レーダ探査を行った。その結果、滞水や砂利化等、舗装表面と異なる性状の範囲を特定した。

2012年に図-5に示すA,B,Cの3工区で改修工事を行っており、基層及び基層と既設層の境界で滞水の可能性が高い異常信号が多く見られた。

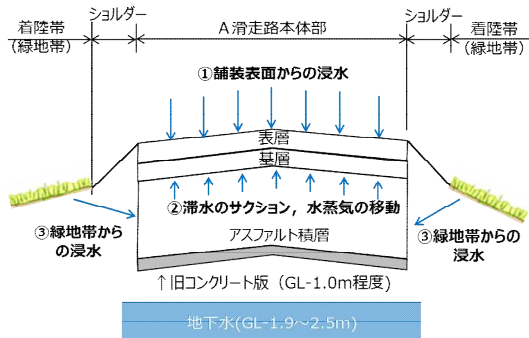
図-6 A滑走路舗装内水分増加の要因

舗装内の水分増加の要因として示される既往資料を参考にした²⁾A滑走路の模式図を図-6に示す。

A滑走路の地下水位は旧コンクリート版下面より低く、B誘導路の地下水位は鉋滓下面より低いいため、地下水が舗装内へ浸入することは考えにくい。逆に積層内に蓄積された水はコンクリート版や鉋滓の下方へは浸透しにくい構造であることから、舗装内の水の供給ルートを次のとおりと考えた。

- ① 施工目地等の舗装表面からの雨水の浸入
- ② 舗装内の滞水のサクシオン、水蒸気移動による浸水
- ③ その他からの浸水(緑地帯等)

②は既設層に3~4%に及ぶ含水量が確認されていること、また、過去の単純オーバーレイにより積層内に存置されたひび割れ、わだち掘れ、施工目地、グルーピングが水みちとなり、サクシオンや水蒸気の移動によって表基層まで上昇して蓄積した可能性が否定できない。加えて、本体の改修で行った単純オーバーレイと同時にショルダーのオーバーレイも行っており、積層されたショルダーは止水壁の役割を果たしている可能性がある。A滑走路、B誘導路は最下層が遮水層、ショルダーが止水壁となり、舗装本体部はプールのような状況で水を含んでいる可能性が高い。

③は旧コンクリート版が緑地帯に張り出しているため、降雨時に緑地帯に浸みこんだ雨水がコンクリート版上に到達し、A滑走路の最下層へ流入する可能性が否定できない。ただし、コンクリート版上の水が積層内を上昇して、表面に浸み出す可能性は不明である。各供給ルートは可能性として考えられるもので、相対的には、①施工目地 > ②既設舗装内の滞水の上昇 >> ③緑地帯からの浸入の順が推定されるものの、割合の推定は困難である。

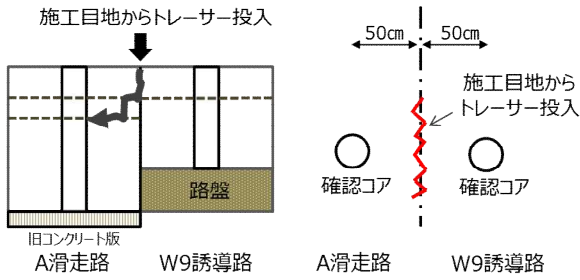
図-7 トレーサー試験（施工目地の水みち追跡調査）

①はトレーサー試験(図-7)により施工目地から浸入した水が基層と既設層境界に滞水した結果に基づく。

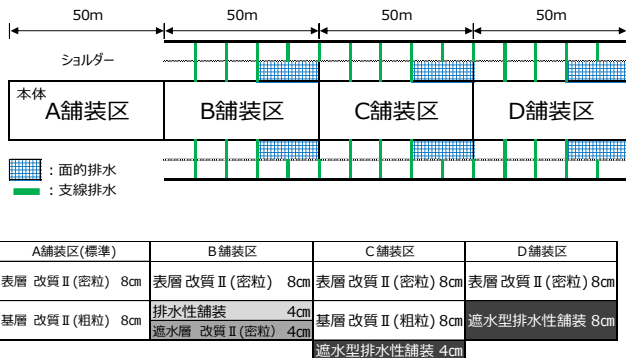
図-10 各試験舗装区の平面配置と断面

2015年5月から2016年7月のモニタリング結果を表-6に示す。試験舗装区は例年春から夏にかけてプリスタリング現象が顕著であるが、排水層を敷設したB・C・D舗装区においてはプリスタリング現象が見られず、A舗装区(標準部)において多く見られた。これは、A舗装区において基層及び大粒径アスコンの水分量が他舗装区より多い水分量試験の結果と整合する。水分量の差は0.5%とわずかであるが、現象のみからは排水層設置の効果を確認できる。

1年経過時点の排水層を設置した3断面におけるモニタリング結果から、各ケースとも構造的な問題は生じておらず、排水機能は有効に機能していると考えられる。各断面ごとに大きな差は認められなかったが、標準部との違いは明確であった。

舗装構造は、排水層の設置位置を表層の下、または基層の下に設置する複数案から施工性を考慮し表-3に示す3ケースを選定した。

施工位置は、延長方向に同じ交通量の条件で試験が可能となるB誘導路の直線区間とした。施工延長は各50mとし、比較のため隣接する標準部50mを設置して全区間においてモニタリングを行うこととした。標準部の舗装構成は、大阪国際空港基本施設の既往実績において標準的な改良構造であり、特に水対策を考慮していないものである。

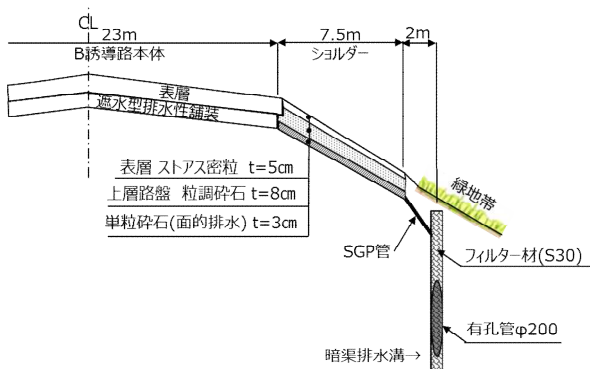
図-11 ショルダ一面的排水部の断面(D舗装区)

各舗装区のショルダーにおいて, 支線排水と面的排水の2断面を設けてモニタリングを行っているが, 単粒砕石を用いた面的排水の施工上の課題として, 締固めが困難である点が挙げられる。

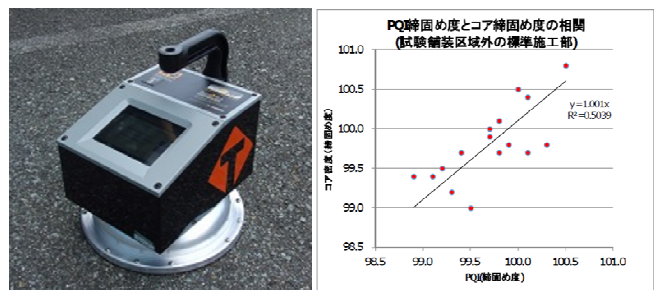
図-12 PQIと抜取コアの相関

試験施工では, 日施工量を考慮したNEXCO西日本の管理基準を参考に, 試験数: 3個/1日/1フィニッシャ, 合格判定値: 98%を採用することとした。これにより, 試験数は現行の4,000m²に1個から24個(3個/1日/2フィニッシャ/1,000m²×4日)と大幅に増加する。そこで, 試験的にリアルタイムでの密度測定が可能なアスファルト舗装密度測定器(PQI)を併用し, 適用性を検証したところ, 抜取コア及びPQIによる締固め度に大きな差はなく, 図-12のような相関がみられた。

今後のアスファルト舗装工事においても, PQIと抜取コアを併用し, データを蓄積した上で, 不良率保証型の抜取検査基準に移行したいと考えている。
