橋梁の伸縮装置からの漏水対策とその効果

主要地方道彦根近江八幡線（湖岸道路）に架かる神明橋は、伸縮装置からの漏水により、橋座部が湿潤状態となることを確認している。このため、桁端部において損傷が生じる前に、漏水対策として、簡易的な排水装置の試験設置を行ったところ、橋座部の湿潤解消の効果が確認されている。

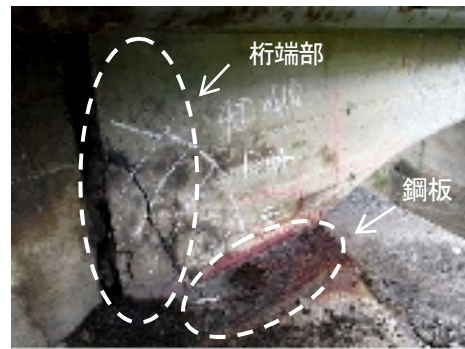
橋梁の伸縮装置からの雨水などによる漏水が見られる橋は湖東土木事務所管内（彦根市、愛荘町、甲良町、豊郷町、多賀町）においても多数見られる。この状態が続くことにより、桁端部の狭隘な空間は湿潤な環境となり、そこにある支承や桁端部の鋼部材を腐食させており（写真-1），機能的または構造的な悪影響を及ぼしていることがある。

写真-1 コンクリート桁端部付近の損傷状況

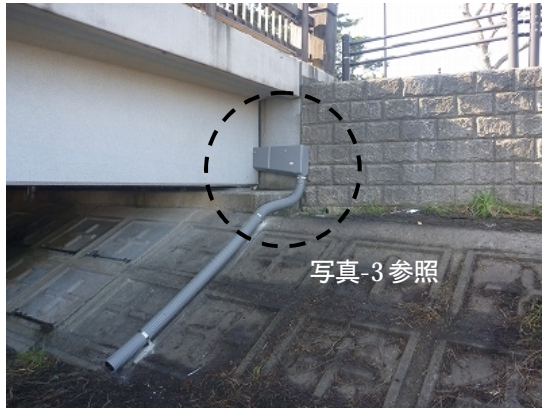
写真-2 簡易排水装置の設置状況

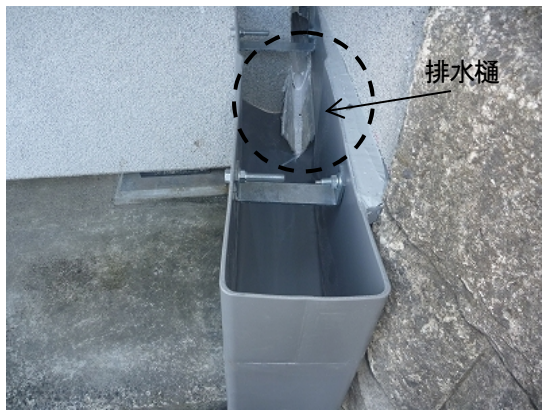
写真-3 排水柵

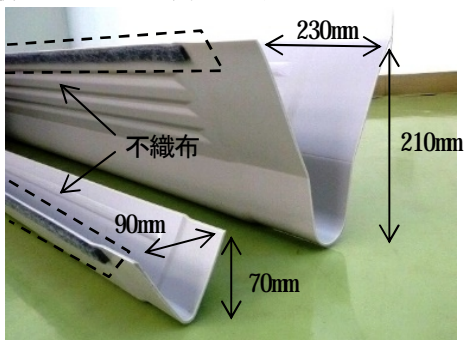
伸縮装置からの漏水を受ける排水樋（写真-4）は耐寒性、耐薬品性に優れるポリエチレン製であり、橋梁が伸縮しても常に遊間内部のコンクリート壁に排水樋の両側端部が密接するようなV型構造となっている。遊間長に応じて2タイプから選択できる。

写真-4 排水樋 (2タイプ)

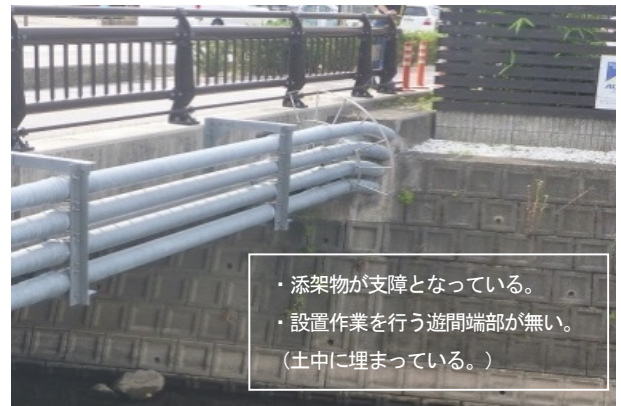
このような装置を設置するため、水道管などの添架物の配置状況により設置が不可能な場合があり、さらに排水柵の設置スペースとして胸壁が2m以上張り出していることが望ましいとされている。また、発泡スチロールに穴を開ける作業と排水柵設置の作業スペースとして、ある程度の平地（橋軸方向1.0m 橋軸直角方向1.5m）が必要とされている。参考として簡易排水装置の設置が困難な状況を写真-5に示す。

写真-5 簡易排水装置の施工が困難な状況

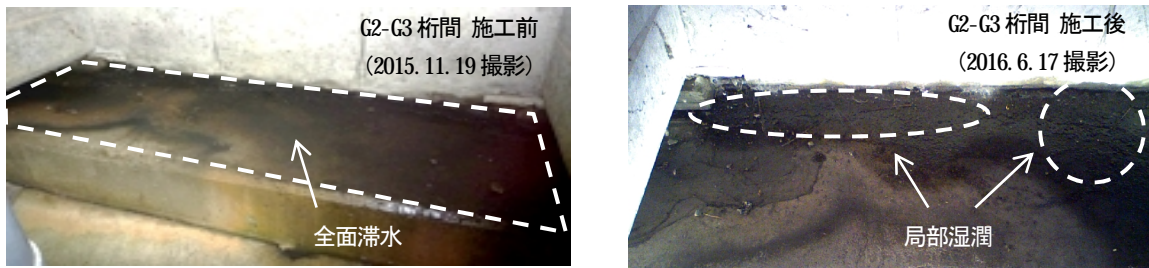
施工前の調査(2015年11月19日)では、橋座部全面に滞水が確認されていたが、施工後の調査では2016年6月17日の状況のように、局部的に湿潤な状態は見られるものの滞水は見られなくなった。

写真-7 橋座部の状況 (G2-G3 桁間)

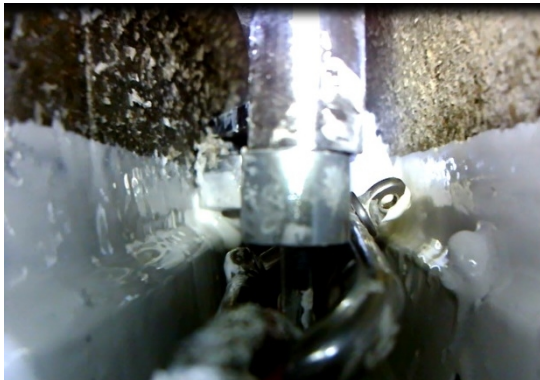
遊間内への排水樋設置後の止水材塗布の状況を写真-8に示す。排水樋の設置後に遊間との設置部には前述したとおり、止水材を塗布して止水性を高めている。設置3ヶ月後の遊間内部確認において、写真-9に示すように止水材の縁切れが確認された。このため、止水材が縁切れした場合の不織布の性能を確認する試験を依頼した。

写真-8 止水材を塗布する状況（遊間内部）

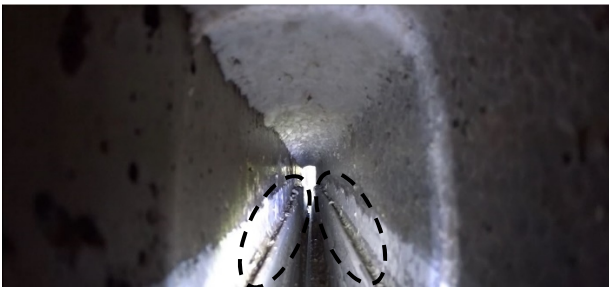
写真-9 止水材の縁切れ状況（破線）

また、橋座部では簡易排水装置の設置前に比べ、橋座部全面の滞水は確認されなくなったものの、部分的な湿潤状態が確認されていることから、排水樋の遊間との接触に課題があるのではないかと考えられた。

（神明橋でも確認済み）、不織布の密着性が確保出来ない箇所も想定される。今後、さらに止水材の追従性向上と遊間壁面との密着性を高める工夫が必要であると考えられる。

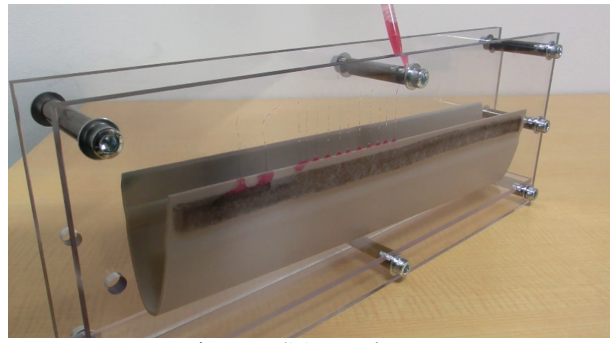
不織布の性能試験状況を写真-10に示す。写真は止水材を塗布せず、遊間内に排水樋が設置された状態を作り、着色水（赤）を漏水として滴下してるところである。

写真-10 不織布への滴下状況

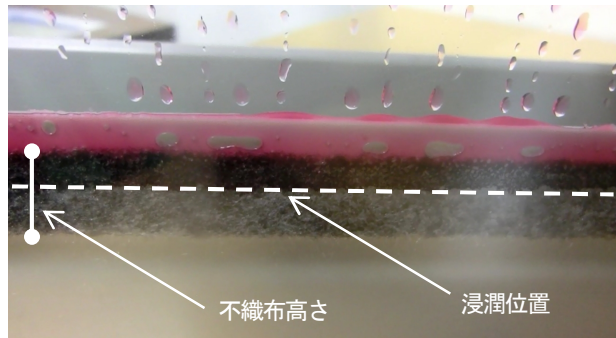
この結果、写真-11に示すように不織布に着色水が浸潤したがこれ以上の進展は見られなかった。また、不織布への流水試験でも止水効果が確認できた。

写真-11 不織布の浸潤状況

今回は接触部の充填・止水を期待している止水材の縁切れに注目し、接触部の不織布の性能試験を実施依頼した結果、不織布自体にも止水効果があることが分かった。
