管理型海面処分場の利用促進のための試験杭の打設について

上中 一弘¹

¹近畿地方整備局 神戸港湾事務所 保全課 (〒651-0082神戸市中央区小野浜町7番30号) .

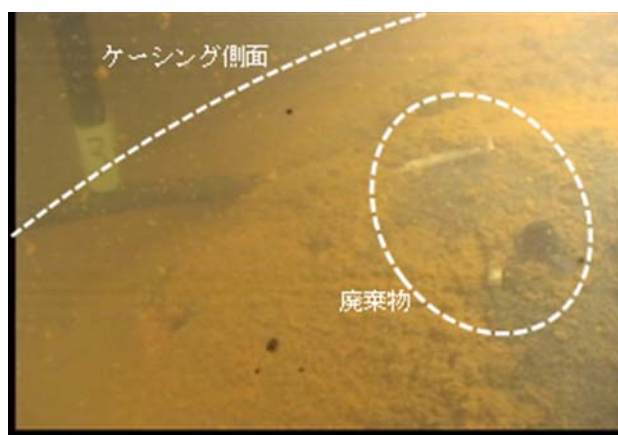
図-5.1 case1水中カメラ観察写真

また、後述のカメラ観察で、底面に廃棄物の散在は確認されたが、杭先端への連れ込みは確認されなかった。

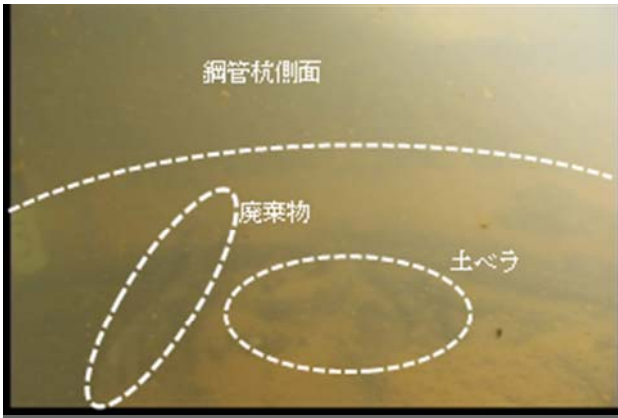
図-5.2 case2水中カメラ観察写真

杭の打設においては日をまたいで打設作業を行った場合に杭周面摩擦の増大により一時打設不能になる場面が見られた。また、ハンマグラブでの杭内掘削の際に杭内の廃棄物が泥状となり掘削が困難になる場面が見られた。

また、後述のカメラ観察で、底面に廃棄物の散在は確認されたが、杭先端への連れ込みは確認されなかった。

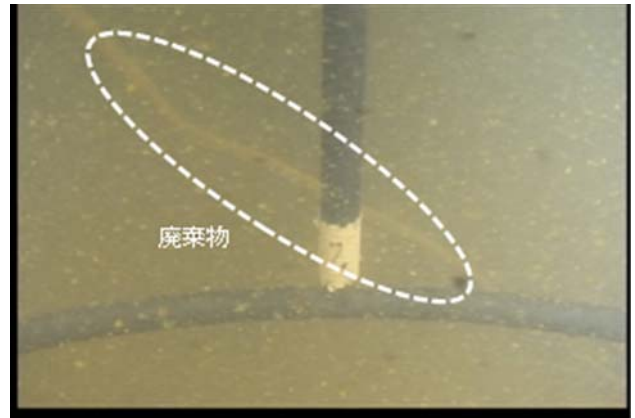
図-5.4 case4補助工法施工前水中カメラ観察写真

また、後述のカメラ観察で、補助工法実施前の観察で

は杭先端への連れ込みと考えられる鉛直方向の廃棄物の突出が確認されたが、補助工法施工後の観察では廃棄物は確認されなかった。（図-5.4, 5.5）

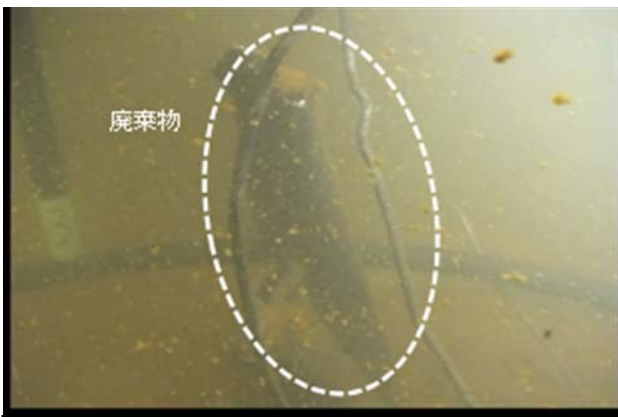
図-5.3 case3水中カメラ観察写真

杭の打設においてはGL-2.0m付近で障害物（鉍滓層）にあたり一時打設不能になる場面が見られ、GL-3.8mまでブレーカにて障害物の破碎を行った。その後の打設においても障害物層にあたっていると思われる場面はあったが打設は可能であった。

また、後述のカメラ観察で、底面に多くの廃棄物の散在と鉛直方向に突出している廃棄物が確認された。この鉛直に突出している廃棄物は杭先端に連れ込まれていると考えられる。（図-5.3）

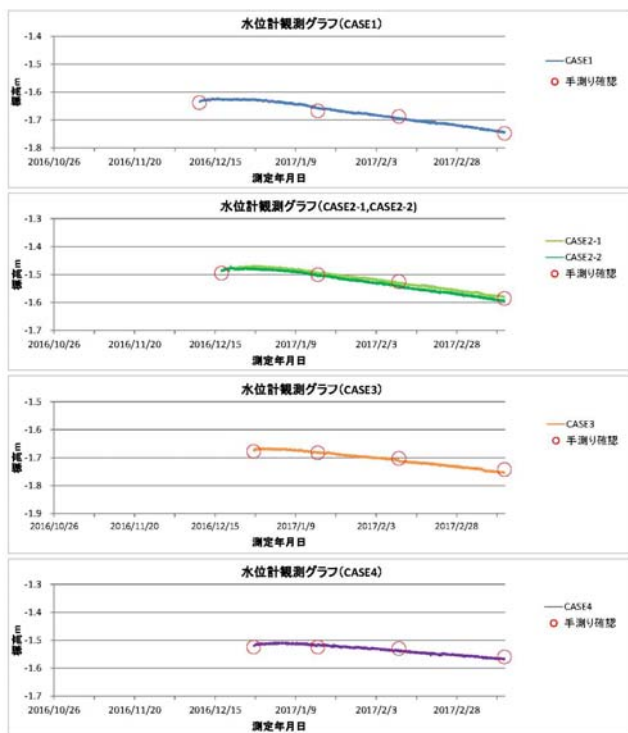
図-5.6 杭内水位観測結果

杭打設時から2017年3月15日までの水位観測結果を以下に示す。各ケース共4.3～10.7cmの水位低下が見られた。この水位変動は杭内水位を周辺地盤の地下水位から低下させて試験を実施している事を考慮すると、杭内からの漏水ではなく、杭内の水の蒸発によるものと推察される。（図-5.6）

case3において廃棄物の連れ込みが確認されたが、いずれの杭についても水位は減少傾向であり、杭周囲における遮水性は確保されていると考えられる。なお今後、一年間継続観測を実施する予定である。
