耐用年数を超過した浮体施設の余寿命予測診断

¹独立行政法人水資源機構 琵琶湖開発総合管理所 機械課 (〒520-0243 滋賀県大津市堅田 2-1-10)

琵琶湖開発総合管理所（以下「琵琶湖総管」という。）が管理している安曇川沖総合自動観測所（以下「安曇川沖観測所」）は、現在で 25 年が経過した浮体構造物である。メーカー推奨設計耐用年数を超過した状態であることから現状における劣化状況の把握を行う必要があった。

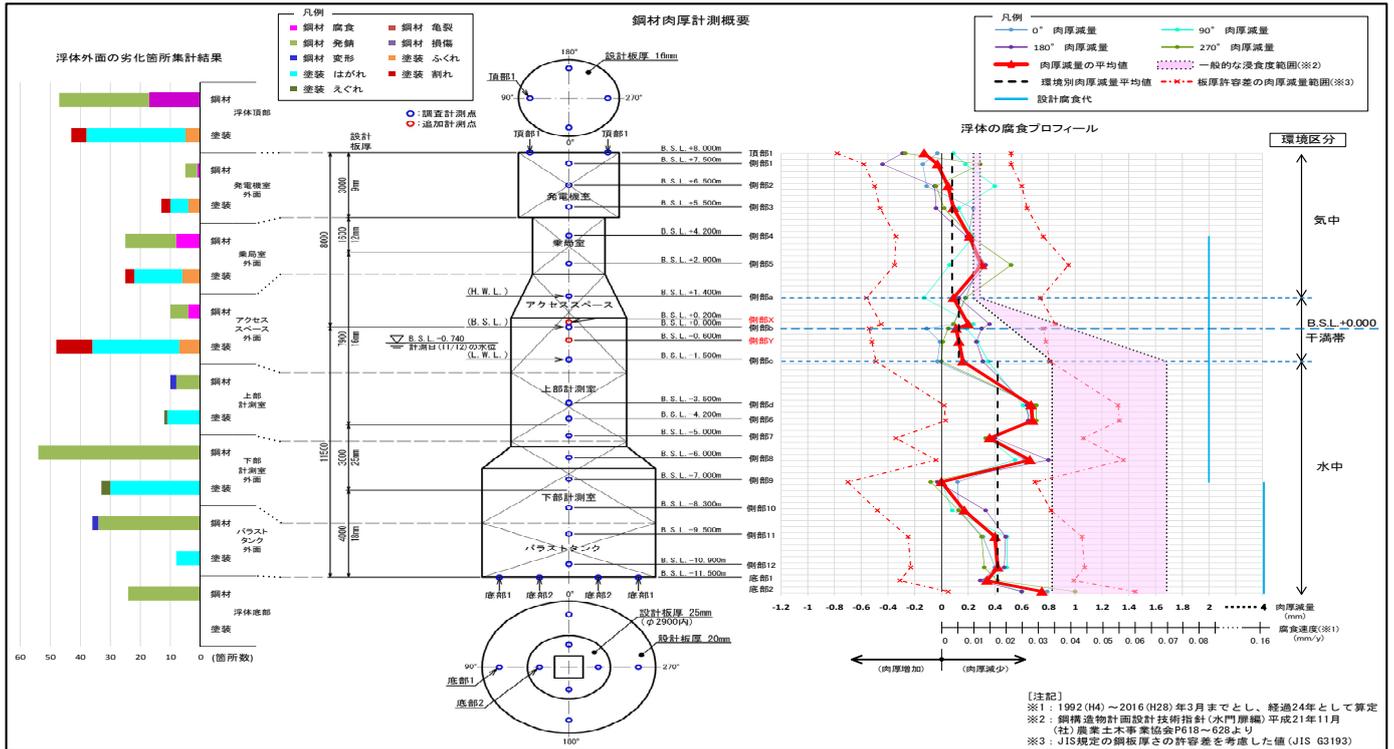
図-2 腐食プロフィール図

計測結果は、技術基準により集計を行った。施設の劣化状況や減肉状況は、図-2に示すように図とグラフにて一元的に表現することで、施設全体の劣化状況を一目で判読できるものとした。

本図では、中央に施設構造を、右に部位毎の減肉量グラフ、左に劣化程度および劣化箇所数をグラフで示している。

- ② 水深は、設置当初よりも0.56m深くなっていた。これは計測を行ったROVの計測精度が±1.0mであることから計測誤差範囲内であり、設置当時とは差が無いものと判断した。
- ③ 浮体鋼殻部には、亀裂や損傷による顕著な劣化は見られなかった。外面全体の鋼材劣化部面積率(発錆等)は1.7%で問題はないが、「浮体頂部」と「アクセススペース」の部位でみると劣化部面積率がそれぞれ8.79%、6.49%で対策基準である5%を超過しており、補修塗装が必要であると判断した。
- ④ 浮体鋼殻部の肉厚計測結果は、表-3に示す結果となった。「水中部」>「干満帯」>「気中部」の順で肉厚減量が大きくなっているが、いずれも設計腐食代には至っておらず、強度上の問題はないと判

断した。腐食速度(肉厚の年間減量)も一般的な腐食速度は超えておらず、塗膜の防食機能が健全であると判断した。

- ⑤ 係留索部、ユニバーサルジョイント各部の隙間計測結果に異常は見られなかったものの、全体面積に対する劣化部面積率は 4.93%で対策基準の 5%に近接しており、補修塗装の必要があると判断した。
- ⑥ 係留索の計測値に異常は見られなかったが、全面的に塗膜が無くなっており今後は劣化速度が早ま

ること、緊急性は低いものの補修対策の実施が非常に困難な場所であること、施設構造上重要な部品であることから、継続的な定期計測および点検の実施が必要と判断した。

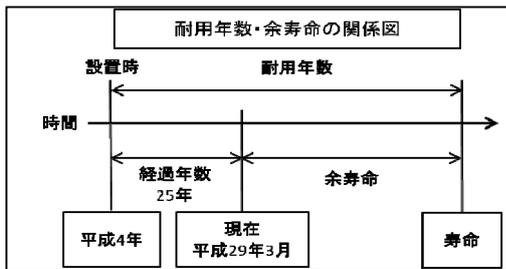
図-3 耐用年数と余寿命との関係

施設の余寿命診断は、図-3に示すように設置時点からの耐用年数を算定し、今後の余寿命を推算した。耐用年数の推算項目は、これまでの腐食速度が今後も継続するという仮定のもとで、① 設計腐食代に至るまでの余寿命、② 許容応力度に至るまでの余寿命、③ ユニバーサルジョイント部についてはピン部の疲労による余寿命をそれぞれ評価した。
