加古川大堰ゲート設備の長寿命化塗装について

駒口 誠治¹・小寺 一史²

加古川大堰の主ゲートは1号～5号の5門で構成されており、1門は純径間約50m扉高6m（1、5号ゲートは5.3m）のフラップ付シェル構造鋼製ローラゲートである。扉体は常に水中に没しており、塗装により防食対策を行っているが、塗膜は環境条件等により劣化するため、定期的に塗替塗装が必要である。H16年度以降の扉体外面の塗替塗装においては、従来のエポキシ樹脂塗装から高耐久性が期待できる超厚膜エポキシ樹脂塗装、ガラスフレーク塗装に変更しており、変更後5年及び10年が経過した時点で塗装の状況調査、効果の確認を行ったので報告する。

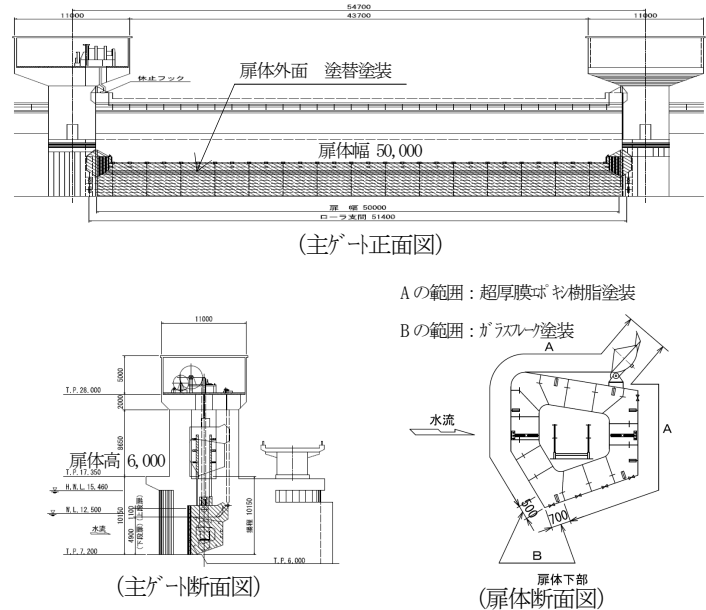
図2 超厚膜エポキシ樹脂塗装とガラスフレーク塗装箇所説明図

H16年度以降の塗装仕様は、長寿命化を考慮し、扉体外面の塗替塗装に超厚膜エポキシ樹脂塗装、ガラスフレーク塗装（扉体下部）を採用した。塗装仕様を表4に、超厚膜エポキシ樹脂塗装とガラスフレーク塗装の塗装箇所を図2に示す。

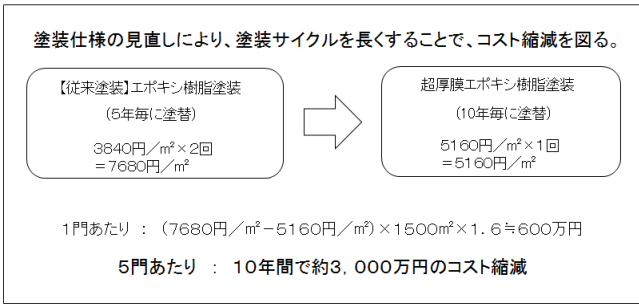
図3 超厚膜エポキシ樹脂塗装によるコスト縮減

図3に超厚膜エポキシ樹脂塗装によるコスト縮減を示

す。5門当たり、10年間で約3,000万円のコスト縮減となる見込みである。

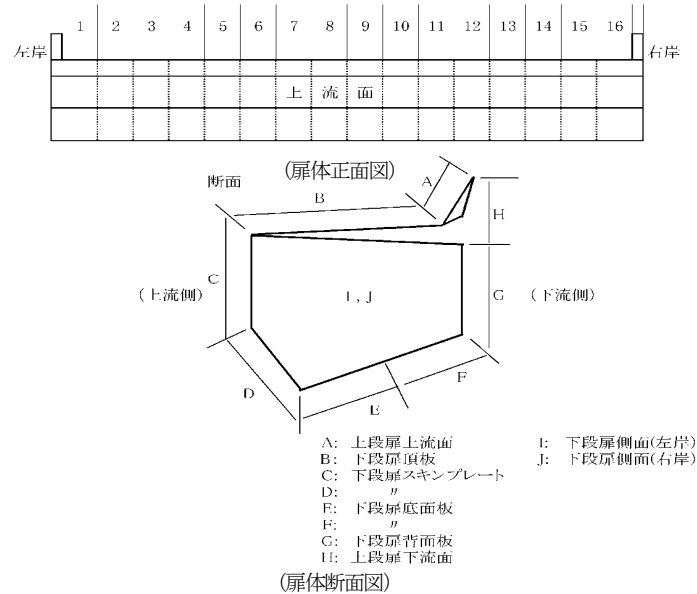
図4 調査箇所説明図

5年経過時点、10年経過時点に行った各ゲートの塗装状況調査時期、調査項目、調査箇所は表5～表7に示す。また調査箇所を図4に示す。ここでは3号ゲートの調査結果について説明する。

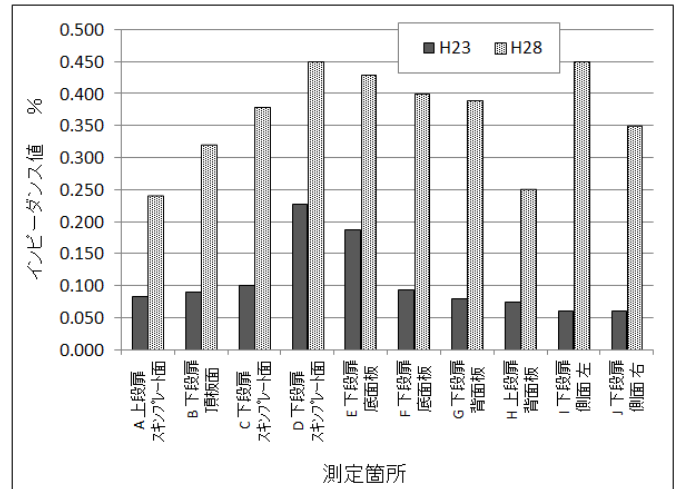
図5 インピーダンス測定値

インピーダンスの測定結果を図5に示す。インピーダンス値は、各面について3箇所測定し、平均値を比較した。

表9の評価基準によると、5年経過後の脆化の値は、超厚膜エポキシ樹脂面、ガラスフレク塗装面とも0.3以下であり良好(A評価)であった。10年経過後は、5年経過後の調査時より、超厚膜エポキシ樹脂塗装面、ガラスフレク塗装面とも数値は悪化し塗装劣化の傾向が見られ、いずれもB評価であった。

超厚膜エポキシ樹脂塗装面は、インピーダンス測定値が5年経過後と比較し、10年経過後の今回は悪化しており、また、外観調査の結果、塗装面にわれ、ふくれ、はがれが多数見られることから塗替塗装が必要と判断した。

ガラスフレック塗装面は、インピーダンス測定値が5年経過後と比較し10年経過後の今回は悪化しているものの、10年経過後も硬度は良好に保たれており、外観的にも、局所的な損傷・発錆はあるが状態は良好であることから、今回の塗替塗装の必要性は無いと判断し、塗替塗装はさらに10年経過後とした。

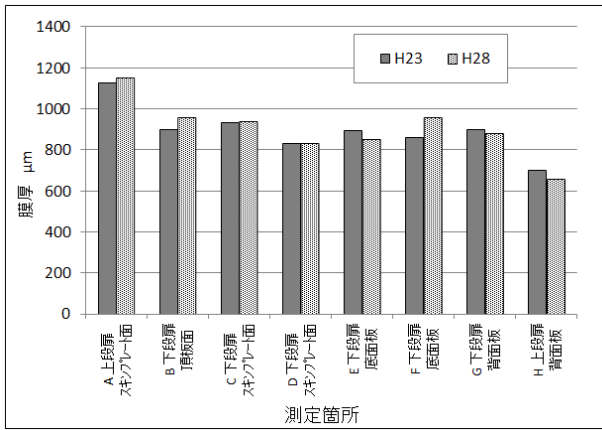
図6 膜厚測定値

5年経過後、10年経過後に行った膜厚の測定結果を図6に示す。5年経過後、10年経過後において塗膜厚の変化は特に見られなかった。扉体下部においては、流水により巻き上がった砂等が塗装面に衝突し劣化が進行することが懸念されたが、ガラスフレク塗装面において塗膜厚が維持されており、効果的であったと考えられる。
