# 木ノ川高架橋におけるひびわれに対する 調査・解析を踏まえた補修・補強について

三宅 純<sup>1</sup>・森 光正<sup>2</sup>

<sup>1,2</sup>近畿地方整備局 紀南河川国道事務所 道路管理課 (〒646-0003 和歌山県田辺市中万呂 142)

木ノ川高架橋は、国道 42 号那智勝浦新宮道路にあり、上部工形式は国内初となるウェブに鋼管を用いた「鋼・コンクリート複合トラス橋」である。供用後まもなく、上部工のコンクリートひび割れ損傷が確認され、ひび割れ注入等の補修が実施された。その後、本橋の特殊性に鑑み、長期的な耐荷力への影響の観点から、現地調査・計測、FEM 解析、既往図書等による損傷原因究明や、それを踏まえた補修・補強対策検討、モニタリング計画検討が行われ、現在も検討中である。本報告では、検討中のものも含み、これまでの検討内容の概要について紹介する。

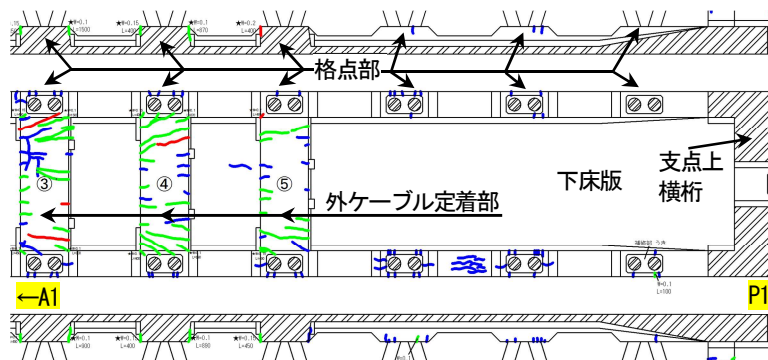
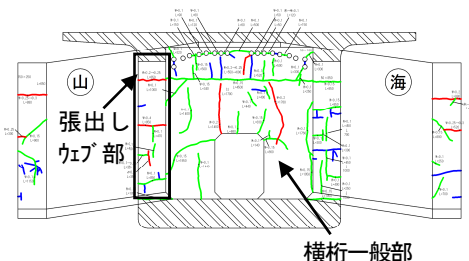
図-3 上部工における代表的なコンクリートひび割れ状況(第1径間を代表として示す)

本橋上部工における特徴的な損傷はコンクリートひび割れであり、代表的な発生箇所は外ケーブル定着部、格点部、支点上横桁部である。3章で原因究明のための調査・計測内容およびその結果概要を示すが、外ケーブル定着部、下床版側格点部、支点上横桁部の代表的なひび割れ損傷状況を、第1径間を代表として図-3に示す。

外ケーブル定着部では、図-3に示す定着部上面のみでなく鉛直面にもひび割れが生じており、その最大幅は0.3mmである。格点部では外ケーブル定着部との交差部で最大0.25mmが確認されたが、ほとんどは0.1mm未満のひび割れである。支点上横桁では張出しウェブ部の水平ひび割れが最大0.4mmである他、横桁一般部では最大0.3mmのひび割れが確認された。

【下床版上面のひび割れ状況(A1~P1の一部を抜粋)】

【支点上横桁のひび割れ状況(P1橋脚起点側面)】

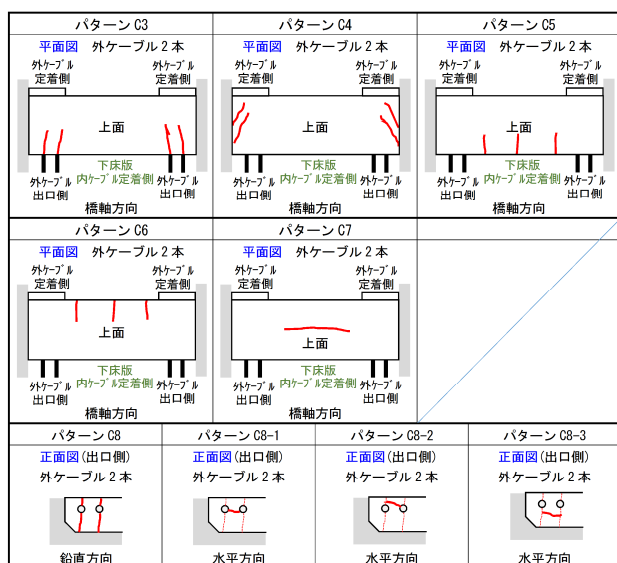
図-5 ひび割れパターン(外ケーブル定着部)

外ケーブル定着部に生じたひび割れのパターンを図-5に示す。ひび割れの特徴は以下のとおりである。ア)ひび割れの発生箇所は増加しているが、パターンの進展は認められない、イ)上面のひび割れ(パターン C3,C4)は「ハの字」の傾向が認められる、ウ)定着部側面(鉛直面)のひび割れ(パターン C8)は全ての定着部で外ケーブル出口側に認められる。エ)中央付近では橋軸直角方向のひび割れ(パターン C7)が一部に認められる。このほか、定着部の角部に橋軸方向ひび割れ(パターン C5,C6)が認められる。

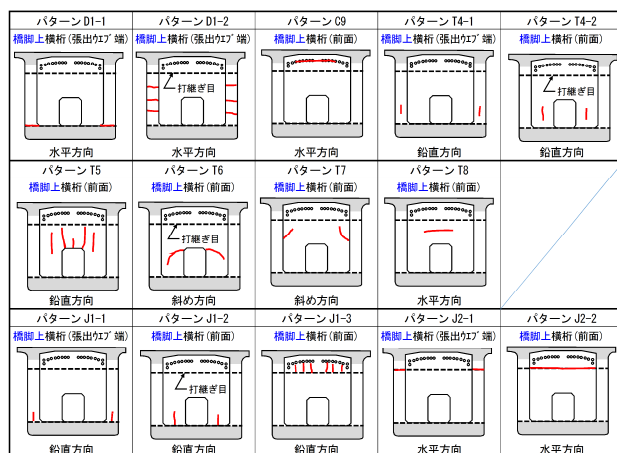
図-6 ひび割れパターン(支点上横桁:橋脚部)

支点上横桁(橋脚上)に生じたひび割れのパターンを図-6に示す。ひび割れの特徴は以下のとおりである。ア)ひび割れの発生箇所の増加は少なく、パターンの進展は認められない、イ)張出しウェブ端面に水平方向ひび割れ(パターン D1,D2)が顕著に認められる、ウ)横桁本体及び張出しウェブ端面に鉛直方向のひび割れ(パターン T4,T5)が認められる、エ)開口部左右及びその上方に斜めひび割れ

(パターン T6,T7)が認められる、エ)打継ぎ目付近で水平・鉛直方向のひび割れ(パターン J1,J2)が認められる。

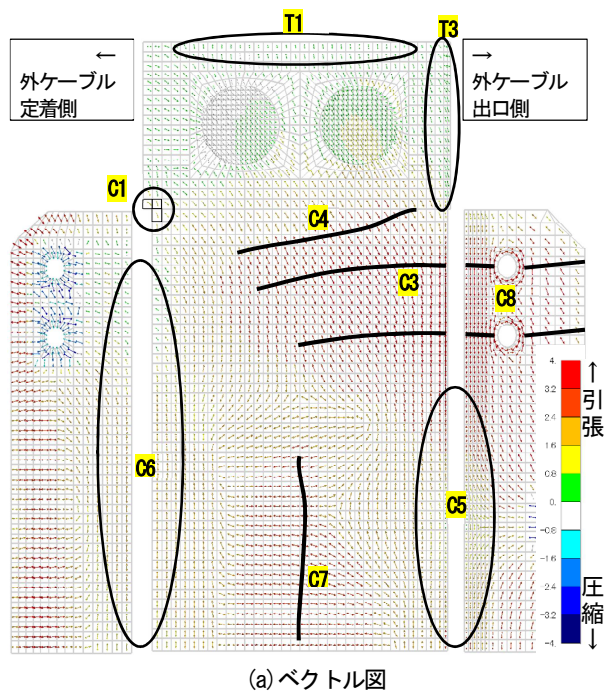
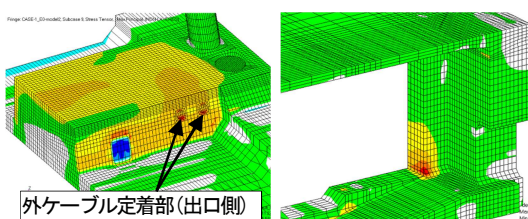
図-7 死荷重時の応力状態

3次元FEM解析結果の一例として、図-7に外ケーブル定着部及び格点部のベクトル図とコンター図を示す。ベクトル図ではひび割れパターンとの概念も合わせて示している。なお、図中のひび割れ記号は図-4及び図-5の記号を表している。

図-7(a)に示すように、解析結果のベクトル図とひび割れの方向を整理することで、解析で得た引張方向とひび割れに直交する方向が一致するか否かを整理した。例えば、図-7(a)では、ひび割れパターン C1, C3~8, T3(出口側のみ)は一致しており、その他は死荷重においてひび割れ直交方向に引張応力が生じていない。これらにより、死荷重状態で、箇所によって比較的大きな引張応力が内在していることを確認した。

同様に、支点上横桁についても整理した結果(図-7(b)にコンター図のみ参考として示す)、支点上横桁の張出しウェブ端面の下側は、解析での引張方向応力とひび割れに直交する方向が一致することを確認した。

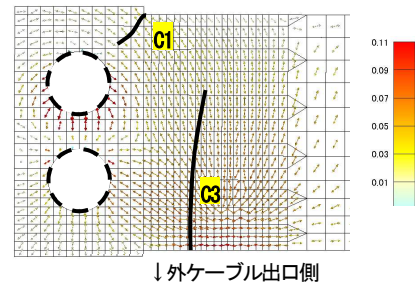
図-8 外ケーブルのみ温度下降時の影響（外ケーブルのみ $-10^{\circ}\text{C}$ ）

死荷重状態で、箇所によって比較的大きな引張応力が内在していることを確認した後に、ひび割れの進展要因を検討するため、その引張応力と同方向に引張応力が生じる要因について解析的に検討した。その一例として、外ケーブル自身の温度変化が与える影響の結果を図-8に、部材表面と内部との温度差が与える影響結果を図-9に示す。これらから、外ケーブルの温度下降時やコンクリート部材表面の温度下降時等で、死荷重状態で生じている引張応力を助長させる可能性があることを確認した。

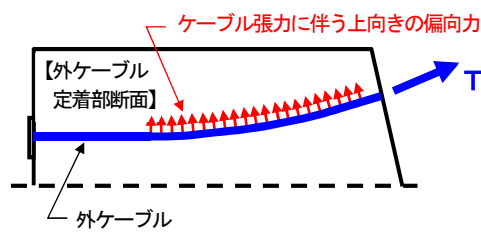
図-10 外ケーブル曲げ上げに伴う断面力の概念図

格点部及び外ケーブル定着部では、ケーブル力により生じる引張応力(図-10参照)や、温度差・温度変化による影響(コンクリート表面と内部との収縮差、部材間の温度差)、活荷重(外ケーブル張力の作用)、乾燥収縮、などの原因を推定した。

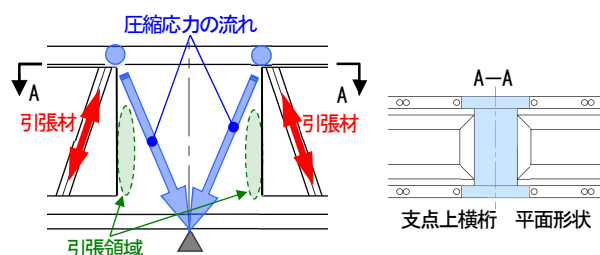
図-11 支点上横桁の橋軸方向トラス作用の概念図

支点上横桁では、死荷重+プレストレス（橋軸方向のトラス作用による引張応力（図-11 参照）、水和熱（前施工部による外部拘束）、温度差・温度変化（コンクリート表面と内部との収縮差）、活荷重（トラス作用）などの原因を推定した。
