# 県道宮津養父線における法面崩壊時の緊急対応について

本間 彰洋<sup>1</sup>

<sup>1</sup>兵庫県但馬県民局 但馬水産事務所 漁港課 (〒669-6544 兵庫県美方郡香美町香住区香住 1852-4)

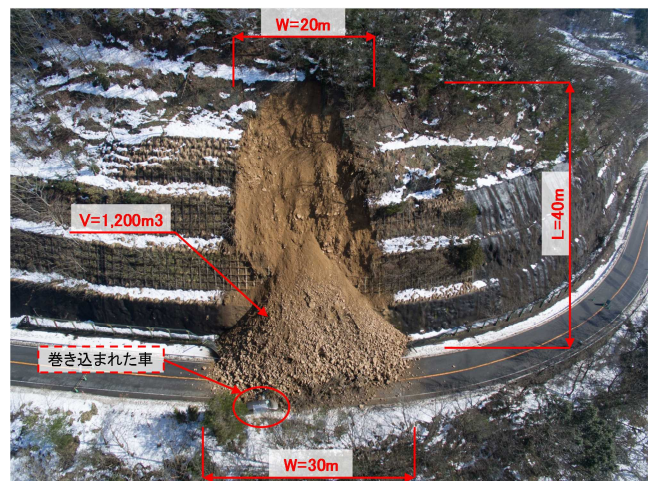
写真-1 被災全景

平成29年1月27日20時頃、養父市八鹿町下網場において、主要地方道宮津養父線沿いの道路法面が高さ40mにわたり大規模崩壊をおこした。この崩壊により崩土約1,200m<sup>3</sup>が道路全面を塞ぎ、通行中の車両が1台巻き込まれ、車両は全損、運転者は肋骨を骨折する被害を受けた。被災要因として、1月22日～24日の豪雪及び26日以降の急激な気温上昇による大量の融雪水が風化岩の亀裂部へ浸透したことが考えられる。

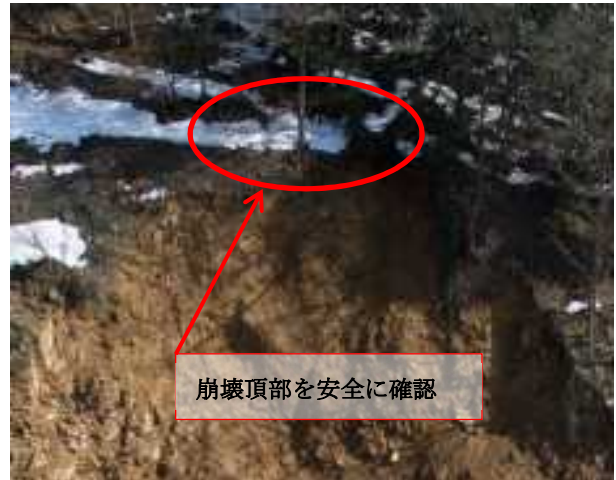
写真-3 UAV 撮影写真

UAV 測量（写真-3）の実施により、安全かつ早期の状況把握が出来た。しかし、UAV 測量は地形を面として捉えるため、As と Con の境目、ガードレールの起終点まで把握出来ないなどの課題も判明した。全体把握や危険箇所の測量には大変有効なため、細部測量には現場での測量を併用する手法が効果的である。

崩壊頂部を安全に確認
