老朽化した道路照明柱の補強工法について

上野 祐生¹・加納 寛²

¹大阪府 八尾土木事務所 維持保全課 (〒581-0005大阪府八尾市荘内町2-1-36)

大阪府八尾土木事務所では、管理する3000本近い道路照明柱の維持・更新に取り組むにあたり、損傷した柱の補強は長寿命化、更新時期の平準化にも繋がるとの観点から現場条件を考慮し、より実務的な補強方法として「内部充填工法」の実用化に努めており、「現場条件に合致した補強体構造の検討」「実証実験による有効性の確認」などの補強に係る取組み内容を報告する。

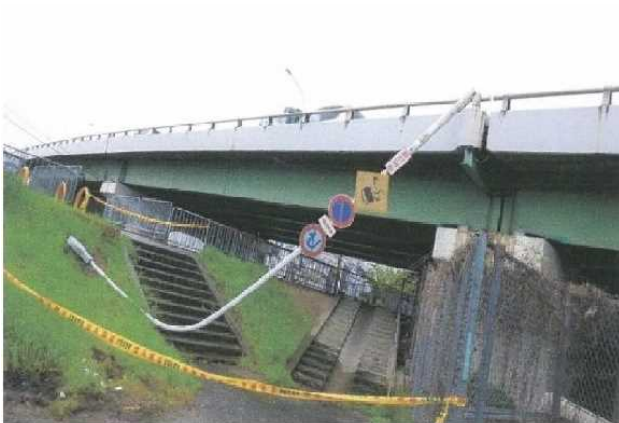
写真-1 石切跨道橋

- ◆2013年4月：一般国道170号の石切跨道橋及び志岐跨線橋の橋梁添架照明柱が倒壊。(写真-1、2)
- ◆2013年8月：道路照明柱の緊急点検を実施。
- ◆2013年～：腐食及び穴等が確認された道路照明柱を撤去、順次更新を実施。
- ◆2017年2月：他土木事務所管内で転倒事案発生。
- ◆2017年3月：一斉点検を実施。道路照明柱270本を更新予定。

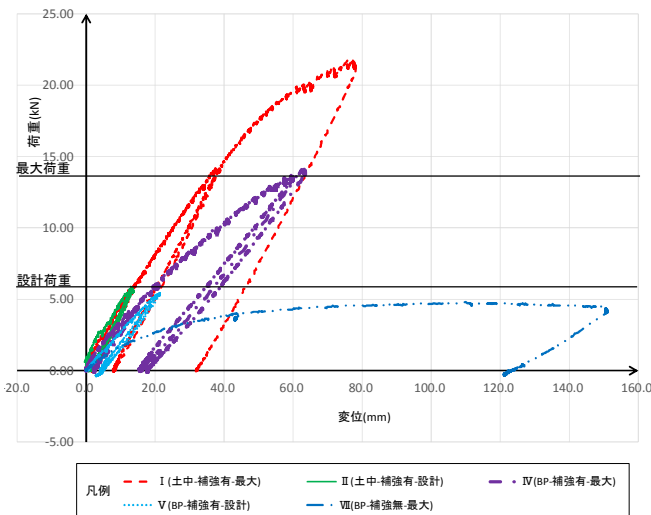
図-3 荷重変位図～2016年度～

- ・ VII (BP-補強無-最大) の供試体は、載荷荷重が設計荷重 (風速 60m/s 相当) に達する前に鋼管のひずみが許容ひずみを超過し、その後降伏ひずみを超え変位も増大した。
- ・ 補強を実施した土中式の供試体 (I, II) は、設計荷重載荷過程にコンクリートの剥離によると思われる変位急増と剛性低下はみられたが、鋼管の降伏による変位の急増はなく大きな変形は発生していない。
- ・ ベースプレート式の供試体 (IV, V) の変位及びひずみは土中式に比べ増大している。これは土中式に比べ切欠部より上の補強長が短いことによる影響やベースプレートの変形により変位が増大したものと思われる。

◆安全性に関しては、補強を実施した供試体 (I, II, IV, V) においては GL+3.8m 位置 (建築限界) に換算した変位はベースプレート幅内に収まって

おり、照明柱が通行の障害になるような損傷は起きていない。

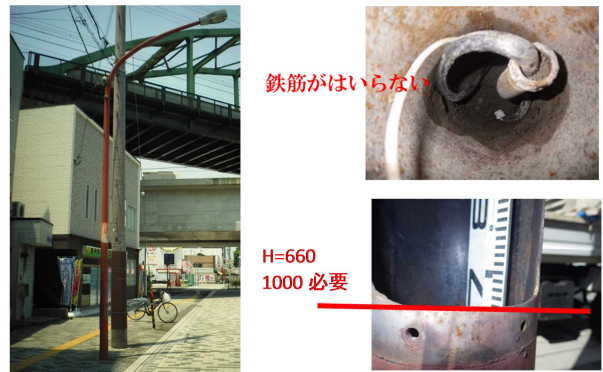
写真-4 施工困難事例

2017年度の実証実験は、補修・補強対策に係る施工上の問題点及び想定する安全性能に対して大きな余裕を有していた2016年度の実験結果をふまえ、更なる現場条件に則した合理的な補強方法を検討するという課題への対応のもと、地下配線等の原因により補強鉄筋が挿入できないという所定の補強が困難な場合(写真-4)の施工を対象に、無収縮モルタル(超高強度型)を充填する補強工法に関してできるだけ有効な方法を見出すことを目的とした。

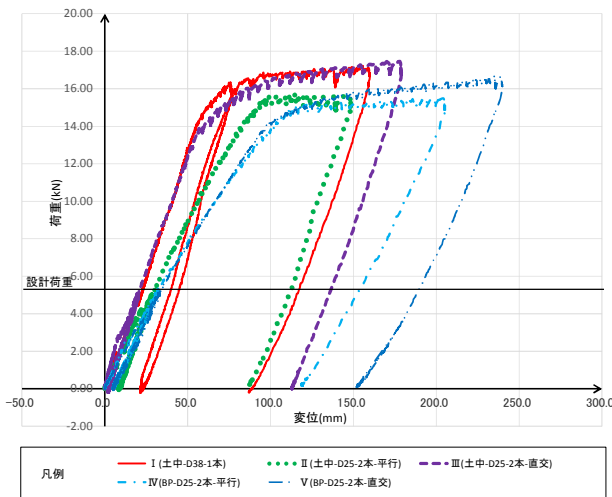
図-6 荷重変位図～2017年度～

本実験のすべての供試体において、設計荷重載荷時（風速 60m/s 相当）の GL+3.8m 位置（建築限界）に換算した変位はベースプレート幅内に収まる結果である。

2016 年度実験（D22-4 本の補強）と対比すると、今回実験における変位および鋼管のひずみ値は大きな値を示している。

土中式とベースプレート式を比較すると、土中式の方が高い補強効果を示している。これはベースプレート式に比べ土中式の補強範囲が大きいためと考えられる。
