技術力と経験で淀川を守る ～防災エキスパートとの合同点検～

青木 昭夫¹・大田 元²

¹近畿地方整備局 淀川河川事務所 管理課 (〒573-1191大阪府枚方市新町2-2-10)

キーワード 河川管理, 堤防点検, 技術力向上

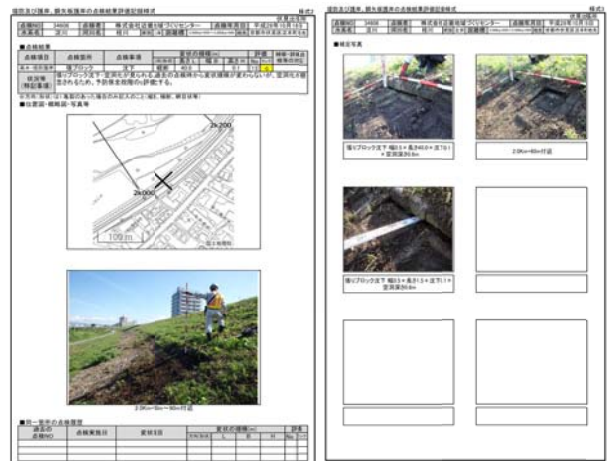
図-7 点検結果個表

- ＜現地条件＞
- 施設 : 高水護岸
 - 施工年度 : S34「桂川淀護岸工事」にて施工
 - 周辺状況 : 天端はAs舗装済みで縦断電線がある。
 - 護岸状態 : 張ブロック上段部の沈下、空洞化を確認
張ブロック下段部の沈下、漏水、はらみ出し、
法根の吸出し無、護岸上部の土壌に弱体化。
 - 進行性 : やや有
 - 河川特性 : 重要水防箇所の位置づけ無し
桂川は5年に1度氾濫危険水位を超えるような河川。
 - 改修予定 : 無し
 - 評価 : 予防保全段階 (c評価)

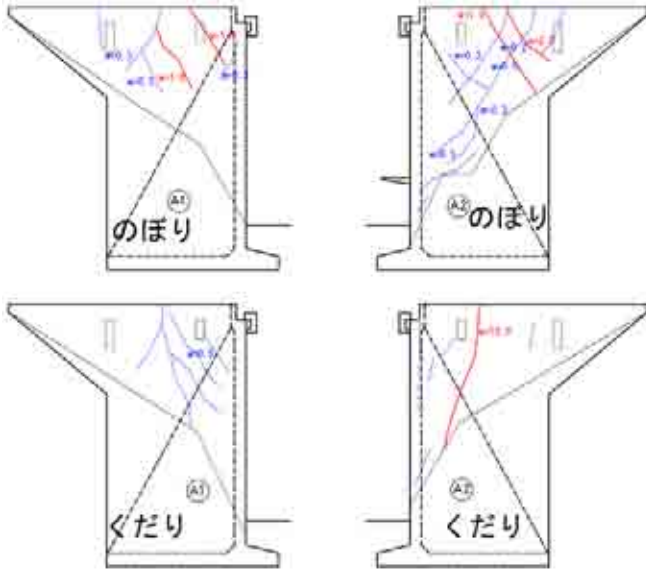
図3 既設ウイングひび割れ概要図(赤:1mm以上)

定期点検時の橋台ウイングのひび割れ発生状況を図3に示す。上り線側でひび割れ幅が0.5mm～2.0mmで遊離石灰を伴い、一部剥離・鉄筋露出が確認されている。また、下り線側ではひび割れ幅は最大10mm程度である。

工事図面等に存在しないコンクリート突起構造(タイロッド等の定着部保護コンクリートと推測)の存在も確認されている。

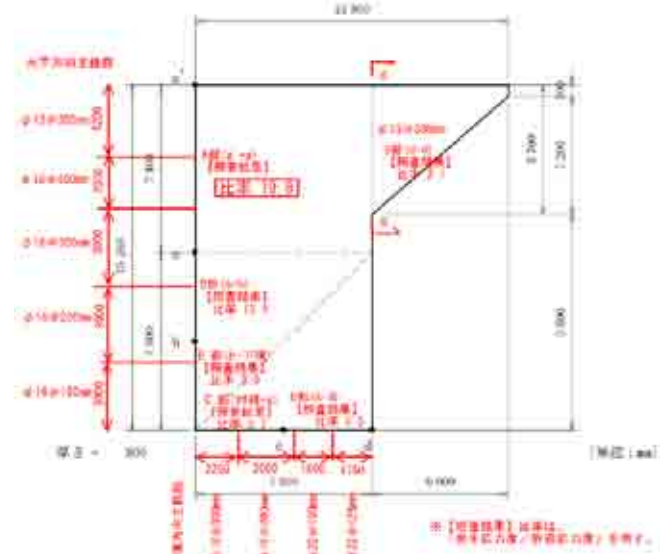
図4 橋台ウイング発生応力概要図

上記の検討の結果、全ての部位において許容応力度に対する超過が見られ、特にウイング上部付根部(A部)においては、設計上の応力度が許容応力度の20倍(鉄筋 $\sigma_a=140\text{N/mm}^2$ に対し最大 $\sigma=2775\text{N/mm}^2$)程度と算定された。この結果は、ひび割れはあるものの、土留め構造として50年以上経過している実情と著しく乖離していることから、説明に苦慮するものであった。

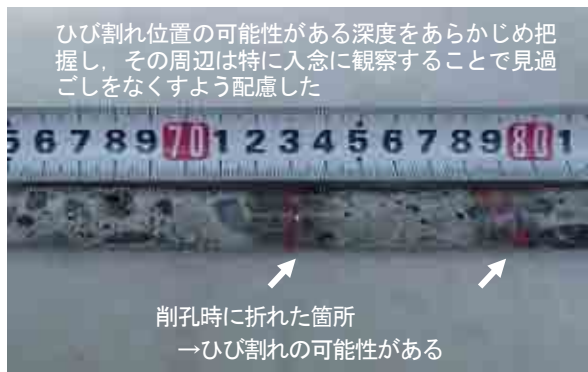
写真-1 採取コアの破断位置の確認

観察孔削孔時のコンクリートコアを写真-1に、ファイバースコープによる内部ひび割れ状況を写真-2に示す。ケーシングサイズが小さいことから、削孔されたコアは粉砕された状態になる可能性が高いと考えていたが、後述のとおり非常に強度の高い密実なコンクリートであったことから比較的綺麗なコア状のコンクリート片を得ることができた。そのため、現地にてコアを復元整形し、破断位置にはひび割れが入っている可能性があることを踏まえ、その深度を確認しておき、ファイバースコープで内部観察する際に特に入念に観察することで、ひび割れを見逃すことのないよう留意した。

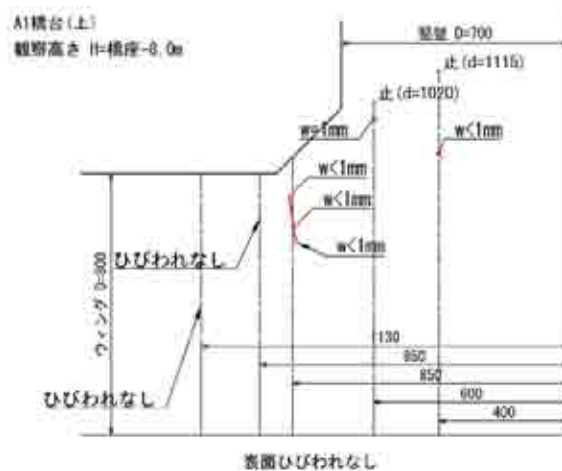
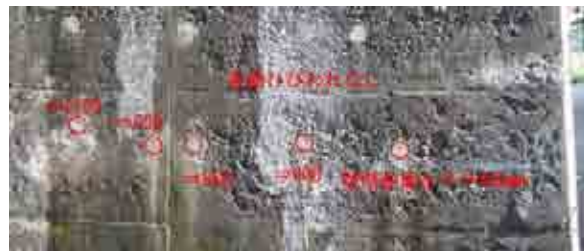
図-5 A1(上)ウイング接合部ひび割れ調査の結果

ここでは、A1橋台(上)側の橋座より8.0m下がった箇所（最下段）での調査結果を図-5に示すが、外面のひび割れが見られない当該部においても、内側に端を発すると考えられるひび割れの存在が確認された。

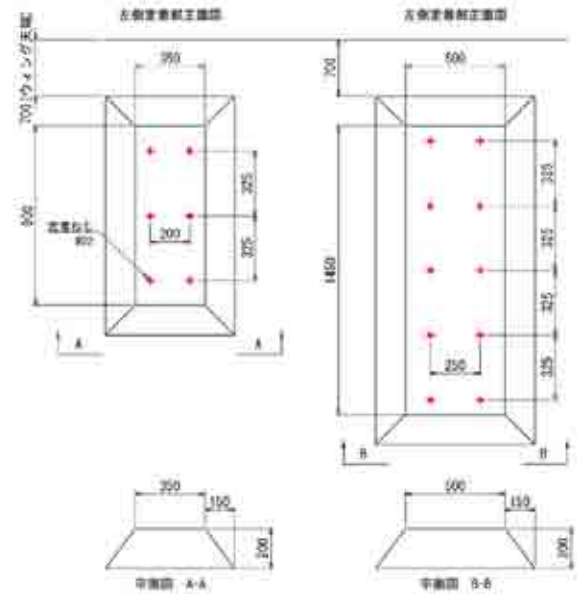
図-6 既存定着部の鋼材配置

れる。タイロッドが配置されている場合には、その影響を考慮した検討を実施する必要があるため、構造把握するための調査を実施した。業務における調査であるため、できる限り小規模なハツリ調査で構造を把握する必要があることから、非破壊検査（電磁誘導法と電磁波レーダ法を併用）を活用し、突起状に突き出した鋼材位置を探索で確認したのち、部分的にはつり調査を実施した。この結果、写真-4に示すとおり、普通PC鋼棒φ23mm用のナットが確認できた。また、保護コンクリート打設用型枠を固定する番線は定着ナットに溶接されていることが判った。このことから改めて定着体を観察すると、ほぼ等間隔に番線が確認できたことから、鋼材配置は番線位置と一致すると考え、図-6に示す鋼材配置であると推定した。

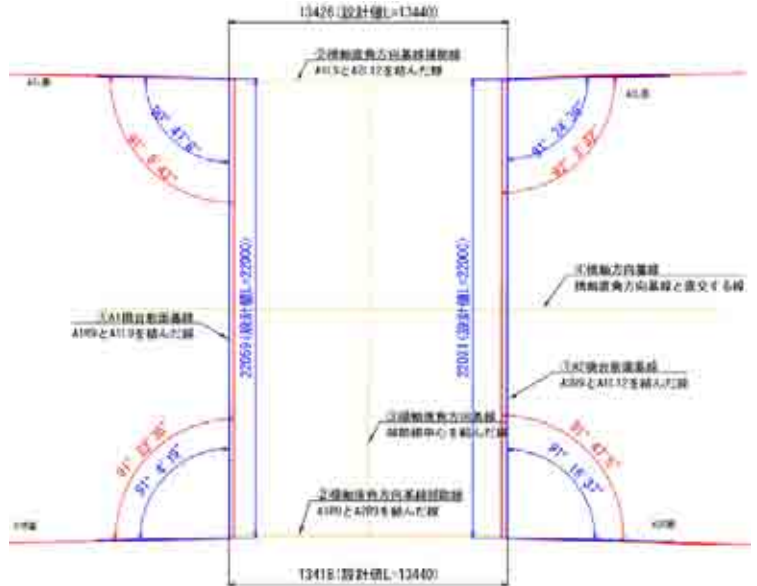
図-7 形状計測の結果

測量はH29.6とH29.7の2回実施したが、この間に変位が増大するような観測結果は得られなかった（トータルステーションの機械精度（±(2+2ppmxD(距離)) mm）の範囲内の差異程度）ことから、設計断面と比較するとウイングが開いている状態ではあるが、変位が顕著に進行している状況ではないため、通行止めなどの緊急処置は不要であることを確認した。

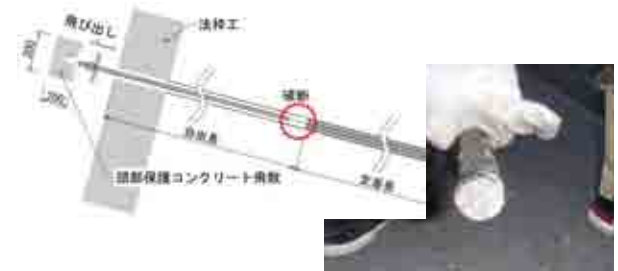
- ・過緊張により定着部が破断したと考えられる。

図-1 コンクリート片飛散原因及びアンカー破断断面
5月1日及び2日の現地調査における提言を基に、5月2日より法面の変状が疑われる範囲に第三者被害防止のネットを設置するとともに、破断したアンカー近傍で発達

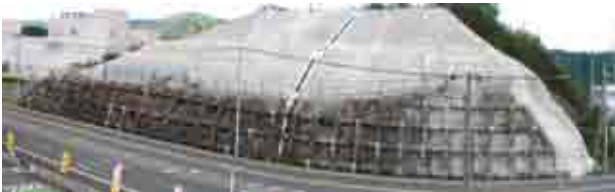
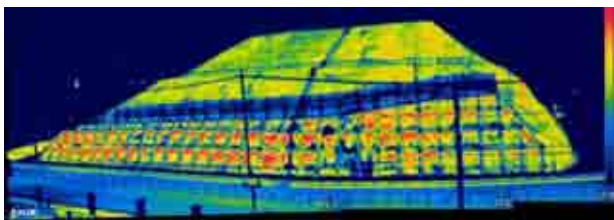
写真-6 熱赤外線調査結果

ボーリング調査の結果、地下水位がG.Lより5.5m付近と高く位置している事が判明し、また当該法枠水抜き穴の一部分のみしか排水されていない状況であったことから、法枠背面に滞水している可能性があったため、遠方熱赤外線調査を実施した。その結果、写真-6に示す青色部が湿潤箇所になっている可能性が高いと言えるが、明確な滞水は確認されなかった。

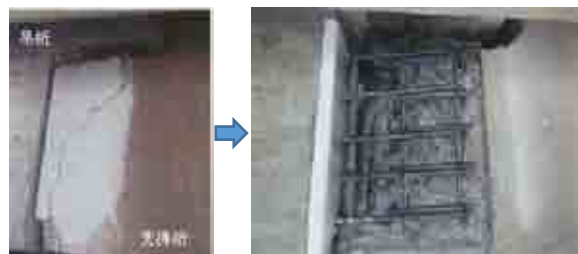
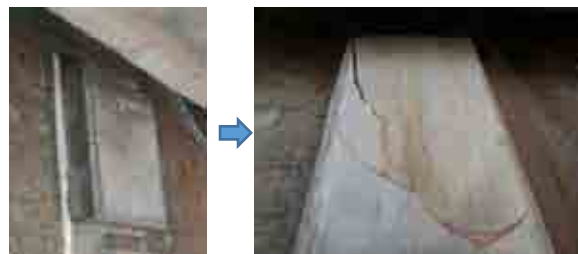
写真-3 ゲルバー部補修・損傷の経緯

本橋はこれまで定期的な点検を行っている中で、ゲルバーヒンジ受桁部のコンクリートにひびわれや剥離の損傷が確認された。対策として、一般的なポリマーセメント系で断面修復を実施したが、再劣化したため、2013年(平成25年)には補強鉄筋を設けた断面修復を実施した。しかし、3年後の2016年(平成28年)に実施した定期点検で、その補修箇所が再度損傷し、ひびわれを生じた。点検及び工事履歴を表-2に、損傷写真を写真-3, 4に示す。

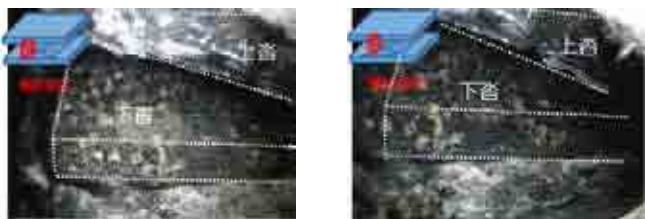
【第4 径間起点側】 【第4 径間起点側】
写真-8 ファイバースコープによる中桁支承の状況

なお、中桁部の支承については、錆びて滲み出したような漏水跡もなく、鋼材の断面もしっかり残っていることを確認した。(写真-8,9 参照)

- ・ただし、支承が錆びて滲み出したような錆汁跡がなく、鋼材断面が残っていることで健全な状態であると判断した中桁部の支承については対策しない。
- ・受桁のひびわれ補修を再度実施するが、前回補修後3年程度でひびわれが再発している。前回の補修が支承の軸方向変位に効果のある水平方向のアンカー鉄筋しか設置されていない。支承の鉛直荷重より発生するせん断破壊に対して効果のある鉛直方向鉄筋をアンカー筋として設置する(写真-11, 図-8 参照)

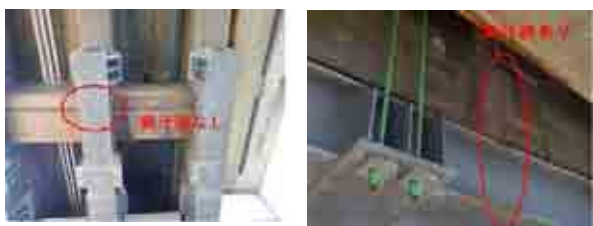
写真-9 桁下の漏水状況

- ・ゲルバーヒンジ直上の伸縮装置からの漏水が確認され、伝い水が外桁支承の腐食原因となっている。また、外桁の支承周辺には土砂堆積もあり、腐食環境下に置かれていた。(写真-6 参照)

- ・ゲルバーヒンジ部の埋設ジョイント（施工から16年経過したシームレスジョイント）から漏水し、ゲルバーの外桁支承の腐食が進行しているため、止水性を向上させた二重止水の埋設ジョイントに取替える。なお、縦目地（同じシームレス）とは一体で施工し、弾性合材の端部処理も確実に（図-7 参照）

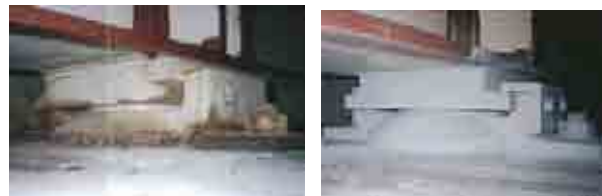
写真-10 金属溶射補修前後

- ・補修断面に再劣化が発生したのは、固定支承の箇所である。劣化の一要因として、可動支承の腐食が原因であると推察される。すべり機能が低下し、可動側で移動しなくなることによって、固定支承側の水平力負担が増加し、再劣化が発生している。また、支承縁端距離が短いことも一要因でもある。従って、可動支承に潤滑性防錆材を注入し、すべり機能を回復させることによって、固定支承の損傷も防止し、かつ金属溶射と樹脂コーティングによる耐久性向上の補修対策を行う(写真-10 参照)。

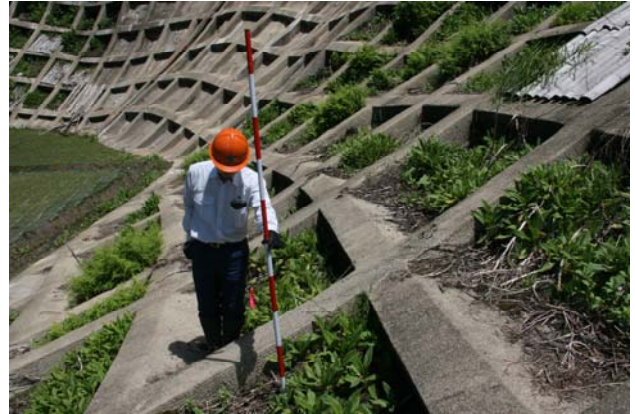
図-20 ⑤区画の状況(2018年5月)

対照区として設定した⑤の区画は、シカの食害が顕著に表れ、ダンドボロギクやシダ類などのシカが食べないとされる草本が優占していました(図-20)。また、植栽した樹木も生育が見込めないほど食害を受けていました。

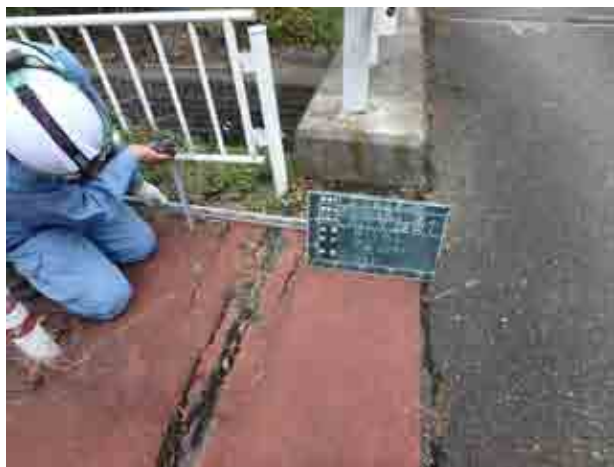
写真-05 橋面 遊歩道との段差 95mm

橋面にある防護柵に腐食や変形・欠損、桁下は、漏水・滞水、浮き、剥離・鉄筋露出などの損傷が見られたがほとんど前回点検(平成25年度)より進展が見られず、完成から37年経過しているが、道路橋の機能に支障は生じていない状態だと考えられる。しかし橋梁と接続している遊歩道がありそこには9.5mm程度の段差があった。前回点検の40mmから拡大していた。遊歩道側が下がっているので、橋の損傷でなく、遊歩道の沈下が要因ではないかと推定する。今後の状況変化によっては遊歩道の詳細調査が必要であると考え。(写真-05)
