# 被災した橋梁の復旧に関する構造提案と建造

玉田 和也<sup>1</sup>・石原 純<sup>2</sup>

<sup>1</sup>舞鶴工業高等専門学校 建設システム工学科 (〒625-8511京都府舞鶴市宇白屋234)

<sup>2</sup>養父市 まち整備部 建設課 (〒667-0101兵庫県養父市広谷250-1) .

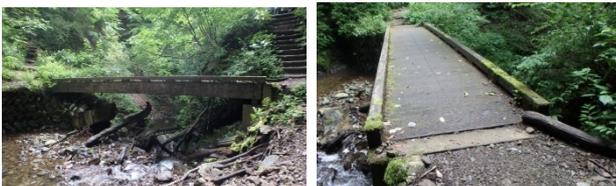
写真-2 旧筏天滝線9号橋

兵庫県養父市に日本の滝100選に選ばれている「天滝」がある(写真-1)。その天滝に向かう遊歩道に位置する筏天滝線9号橋が2017年2月に大雪によって落橋した。筏天滝線9号橋は1993年に供用開始した橋長8.85m幅員1.5mの単純木製2主桁橋であった(写真-2)。養父市が2016年7月に点検を行い、主桁・横桁・床版に腐食が見られたが、激しい損傷ではなかったため補修は必要ないと判断していた橋梁である。しかし、激しい積雪により主桁

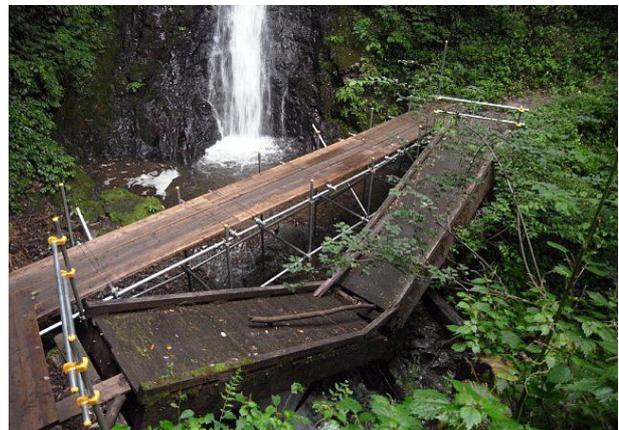
写真-3 落橋状況と仮橋(背後は鼓滝)

の支間中央付近で破壊が発生し鉛直方向に崩壊した(写真-3)。その後、仮設で造られた仮橋も2017年9月の台風18号によって流され、応急措置として仮設の足場を設置して抜本的対策の検討を進めることにした(写真-4)。

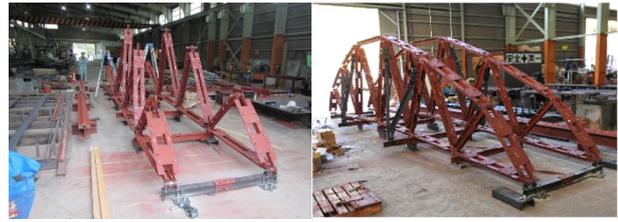
写真-7 仮組立

市内の鋼材業者が設計の進捗に合わせて形鋼やボルト類の材料を確保し、鋼部材の製作と仮組立を実施した。下弦材の格点では最大10枚の鋼板をピン結合するため、現場での施工性についての懸念が架設業者から挙がっていた。これに対し、ピンの先端をテーパ加工するなど工夫も行い、仮組立により施工可能であることを実証して現場架設に臨むことができた。写真-7に仮組立の状況を示す。

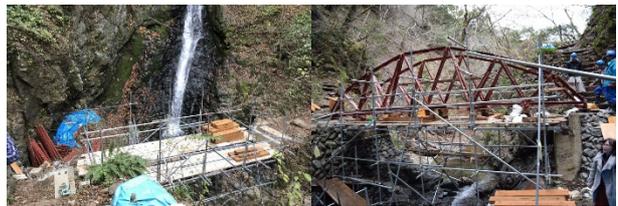
写真-9 現場架設

架設については市内業者が実施した。橋台の修復、架設用足場、橋梁本体の架設、塗装、架設資材を流用した橋詰の整備全般について施工した。写真-9に架設状況を写真-10に工事完成時(2018年12月)の状況を示す。
