縦断連続性再生における 許可工作物の魚道改良について

¹近畿地方整備局 木津川上流河川事務所 調査課 (〒518-0723三重県名張市木屋町812-1)

キーワード 魚道, アユ, 縦断連続性, 許可工作物

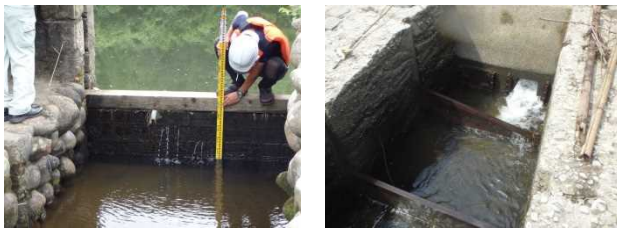
図-2 各魚道の課題箇所(左:相楽発電所取水堰魚道の落差 右:大河原発電所取水堰魚道の潜孔 ※いずれも魚道内の流量を下げ、水位を低下させた状態で撮影)

魚道内への通水が少なく、魚道出口部の落差が約55センチと大きいため、ほとんどの魚類は堰の上流側へ移動しにくい状態であり、落差の下流側のプール内に留まっている状況が確認された。魚類の飛び跳ね等による遡上を考慮した場合、隔壁の落差は20～30cmに留めておくことが望ましいとする知見に基づくと¹⁾、魚道出口部の落差が課題であり、これらを解消、低減していくことが必要であると考えられた。

平成25年の現地確認時は、魚道出口部の流況は、左右2か所の潜孔により調整されており、通水流量0.5m³/s、流速2.42m/sであった。また、魚道出口区間部には7つの角落としがあったが、そのすべてに潜孔(0.3×0.2m)について堰板(板材隔壁 各2枚、最上流部は1枚)が設置されていた。

魚類の突進速度は、一般的に体長の10倍程度とされている例が多いことから³⁾⁴⁾⁵⁾、本魚道の潜孔は流速が速く、魚類の遡上を考慮した場合、これらを解消、低減していくことが必要であると考えられた。

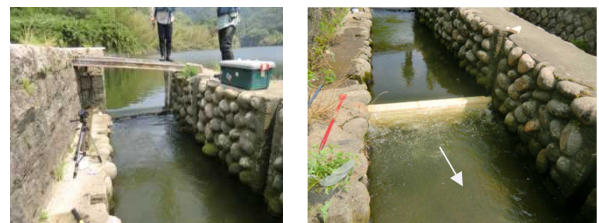
図-6 相楽発電所取水堰魚道の試験的な改良状況

堰板の追加による流況の改善により、45~55cm程度あった魚道出口部の落差は、ほぼ無くすことができた。この改良の効果により、魚類の遡上における課題は改善することができたと考えられた。

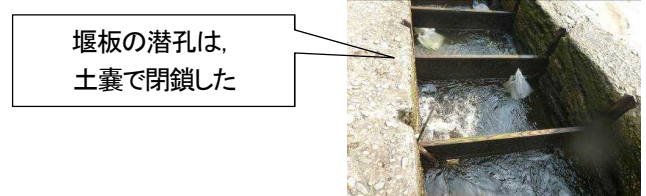
図-8 大河原発電所取水堰魚道の試験的な改良

試験的に実施した助走距離創出案による土囊での潜孔の閉鎖により流況が改善し、魚道出口部の潜孔の流速を60~80cm/s程度減少させることができ、一定の改善効果はみられた。
