横断歩道橋の経年劣化と補修設計について ～国道1号 田村横断歩道橋～

一般国道1号線に位置する田村横断歩道橋は、昭和40年(1965年)に完成し、供用開始後50年が経過している橋梁である。平成26年の橋梁定期点検で主桁・横桁・床版・橋脚・地覆に腐食が確認され、本歩道橋梁における健全性は“Ⅲ”(早期措置段階)と判定された。対策が急がれる状況であるが、本歩道橋直上に架空線が設置されておりクレーンを用いた施工が難しい。

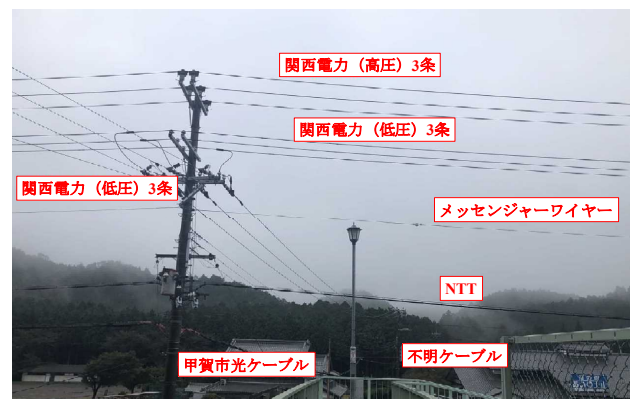
写真-2 架空線の配置図

本歩道橋の上空には、写真-2のように、電力線を含めた架空線が多く設置されているため、クレーンを使用した施工が難しい。

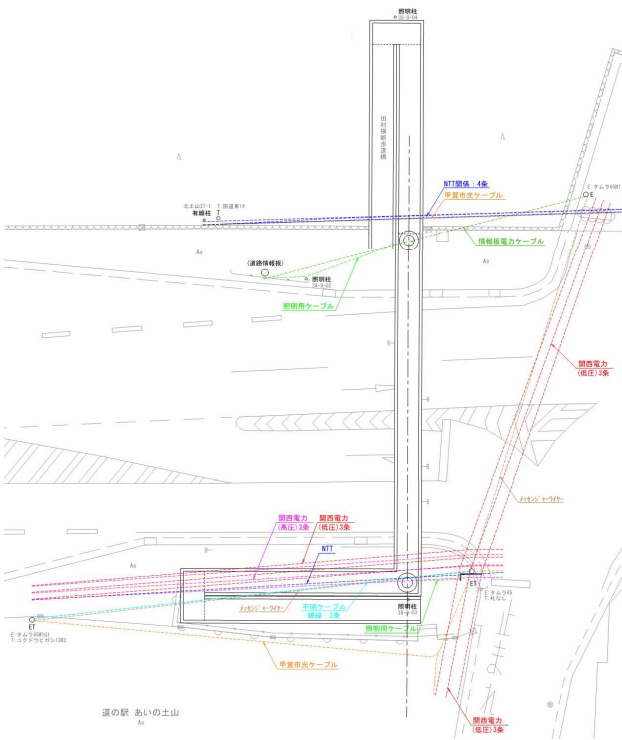
図-4 架空線配置図

2つ目の課題は、図-4で示すとおり、歩道橋上空に多数の架空線が設置されている。これにより、クレーンを使用した部材の撤去、設置が難しい。そのため、架空線との離隔を確保した施工が必要となる。
