大阪港における港湾施設の老朽化対策工事 について

前田 大輔¹

¹近畿地方整備局 大阪港湾・空港整備事務所 第二建設管理官室 (〒552-0007大阪府大阪市港区弁天1-2-1) .

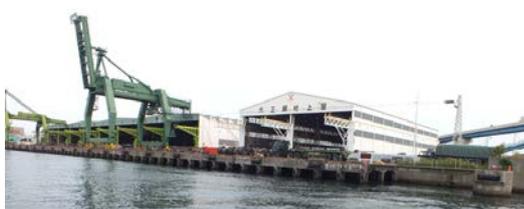
写真-2 大阪港大正内港地区岸壁全景

大正内港地区岸壁は、木杭基礎上に鉄筋コンクリート柱(脚柱部)と鉄筋コンクリート床版(上部工)で構成する形式の岸壁であり、建設より約50年経過しており、上部工(下面部)、脚柱部において塩害劣化により著しく部材

性能が低下している状況である。これは、上部工の打ち継ぎ部が干満帯の高さに位置しており、そこから多くの塩化物イオンが浸透したことが、原因と考えられる。

当該施設は、鋼材等の荷役を行っている供用中の港湾施設であり、施設利用度が高い状況であるため、供用中の施設を大規模な利用制限を行わず早急な施設の更新が必要である。(写真-2, 写真-3, 図-1)

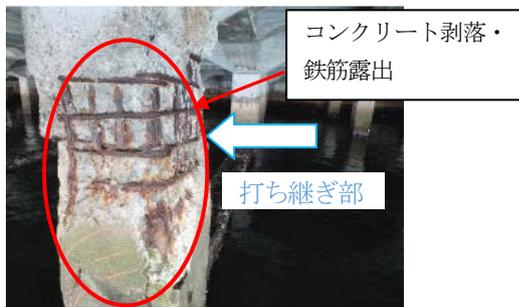
写真-4 脚柱部の老朽化状況

脚柱部については、全般において、規模の大きな剥離・剥落・鉄筋露出が認められた。評価の結果、「A:性能が著しく低下」という評価となった。(表-1)

脚柱部については、老朽化が著しく、上部工施工時の打ち継ぎ部が干満帯の高さに位置し、そこから多くの塩化物イオンが浸透したことが原因だと考えられる。老朽化診断の結果により、現状、施設要求性能を満たしておらず、早急な対策が必要であり、一部利用制限が必要な状況が判明した。(写真-4, 写真-5)

栈橋下部の脚柱部については、劣化範囲が多く、修復面積が大きい箇所であるため、無収縮モルタル打設による型枠工法を採用した。断面修復に当たり、下部工の既設木杭を存置するため、基礎杭の影響を考慮すると上部工の死荷重増加を避ける必要があった。そこで、使用するモルタルは単位体積重量が小さいものを使用した。帯筋の一部にエポキシ鉄筋を使用し、必要かぶり厚70mmを一部54mmに低減することとし、修復後の重量が修復前の重量を超えないようにした。(図-1, 図-2)

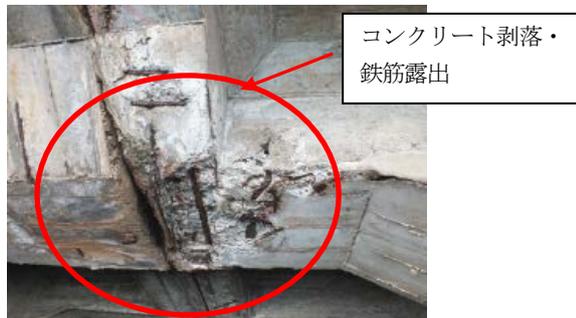
写真-5 上部工(下面部)の老朽化状況

2011年度に栈橋上部工劣化、損傷状況の目視点検・計測、コンクリートコア採取によるコンクリート塩化物含有測定等の現況調査を行ったところ、栈橋上部工(下面部)の半数以上、脚柱部の全般において、大きな剥離・剥落・鉄筋露出が認められた。

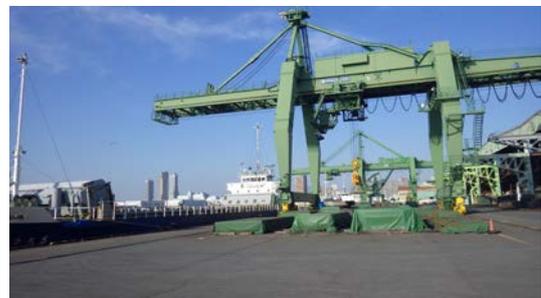
写真-6 供用中の大正内港地区岸壁

現況調査の結果、上部工(下面部)および脚柱部の部材性能が著しく低下しているが、施設の利用状況により、施設利用制限は、背後企業等の施設利用者に対する負担が大きく、継続して供用を図る必要があった。また、本施設は供用中であり、大規模、短期間施工による施工が難しい状況下である。(写真-6)

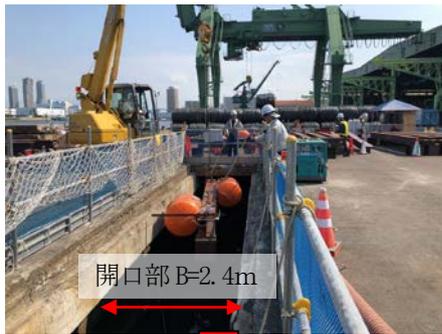
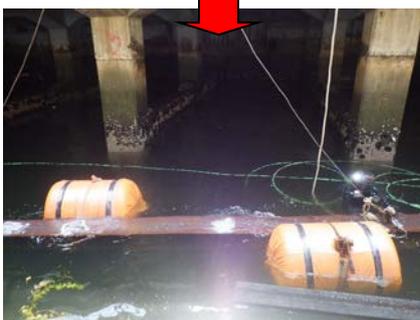
写真-9 開口部から作業状況

老朽化対策に伴い施設利用者と協議を行い、施工中の岸壁利用制限について調整を行った。代替施設の確保が困難な状況で、施工中、岸壁利用をすべて封鎖することが不可能であり、施設を供用しながらの施工が必要であった。また、岸壁下部という狭隘な箇所での施工であり、接続版を撤去した開口部より、資材を吊り卸し、支保工等を人力で設置するため、施工期間を要する状況である。(写真-9)

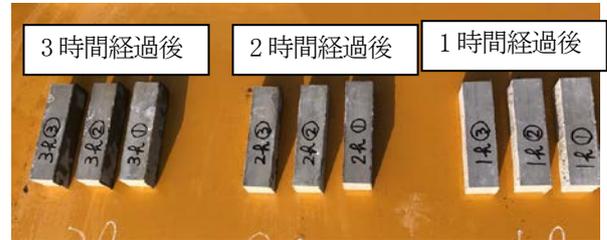
写真-14 脱型後の供試体

圧縮強度試験の結果、打設後1時間、2時間、3時間経過で水没させた供試体において、設計強度30N/mm²以上の強度が発現され、後に表面の緻密さにも問題が見受けられないことを確認した。

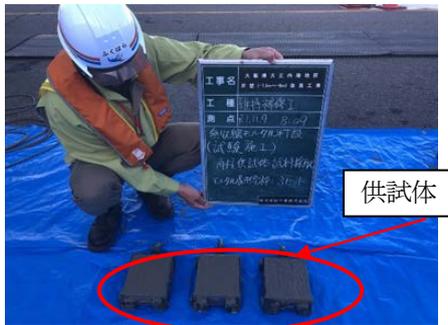
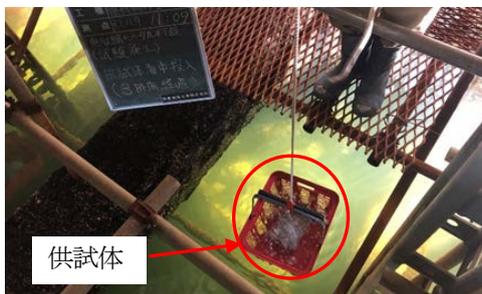
写真-13 試験施工状況

補修範囲下端について、満潮時に水没する箇所があり、打設時間を調整する必要があること、モルタル打設後、表面(型枠と接した面)の凝結が始まる前に海中に没することが強度発現の妨げとなること、および表面ペースト分の洗い出しによる品質低下の可能性があることが懸念

対策として、潮位に応じて作業内容を変更し、打設時間を調整するとともに、実際の打設条件と同様の状態で試験施工を行うこととした。試験施工では、四角支柱の供試体を採取し、打設後1時間、2時間および3時間経過した後に海中へ水没させ、圧縮強度試験および表面の状態を確認することとした。(写真-13)
