国道24号花山交差点における 水道管漏水事故対応について（報告）

石田 拓也¹・河原 見²

¹近畿地方整備局 滋賀国道事務所 計画課（〒520-0803 滋賀県大津市竜が岡4-5）

2020年1月8日、花山配水池（和歌山市）からの配水流量に異常が確認されたことを発端に、一般国道24号花山交差点の路面下にて敷設された支管φ150mmおよび送水管φ1500mmが損傷していることが判明した（国道占用物件）。損傷物件の修繕にあたり、断水による社会的影響および通行車両の安全確保を勘案した工法の選定及び対応が進められた。幹線道路に敷設された水道管の損傷修繕は、道路利用者や市民生活へ直接的な影響を及ぼす恐れもあり、今後全国的に発生する可能性がある。またその際に管理者が異なる場合も珍しくはない。本稿は、類似事例が発生した際の参考として水道管漏水事故対応の経緯・対応について報告するものである。

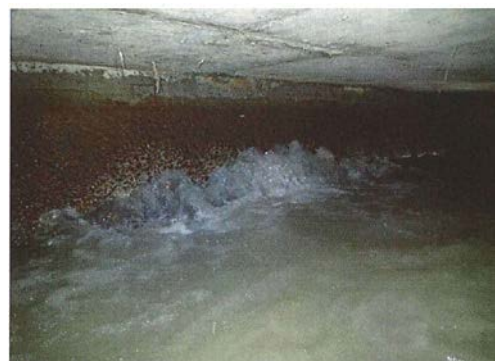
2020年1月8日、AM5:00に花山配水池（和歌山市）からの配水流量に異常（300m³/h増加）が確認された。この時点で漏水等の通報は無かったため、花山水系全域を対象に和歌山市職員14班体制による調査が実施された。その結果、一般国道24号花山交差点付近で交差する道路下の水路内にて湧水が発生していることが発見された（写真-1）。その後、音聴棒及び漏水探知機により漏水箇所の調査が実施され、国道に埋設された配水管φ800mmからの漏水であると想定された。

写真-1 1月8日 国道下暗渠水路内の状況
（水路底面部（側壁部分）から水の噴き出しを確認）

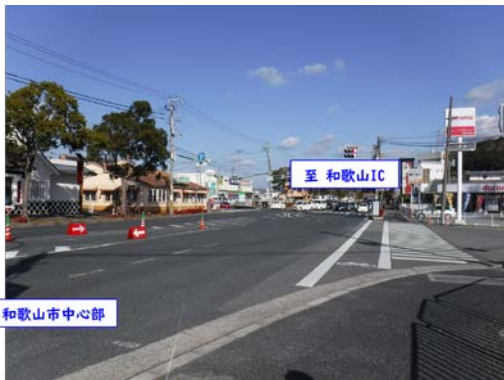
東進右折車線付近での漏水音が大きく、道路交通の安全を確保するため、1月9日、AM12:00に通行規制が開始された（写真-2）。配水量が大きいことから路面下の空洞化についても推測されたが、掘削することで漏水箇所が拡大して急な断水を引き起こす懸念があり、水道管内の水圧を下げずに空洞化の状況を確認することはできない状況であった。その結果、非破壊による調査方法が選定され、空洞探査、道路定点測量（15箇所：3時間毎）、空洞調査のための試験掘り（漏水想定箇所から離れた箇所12箇所）及び常時観測が行われた。

写真-2 1月9日 上り右折車線通行規制状況

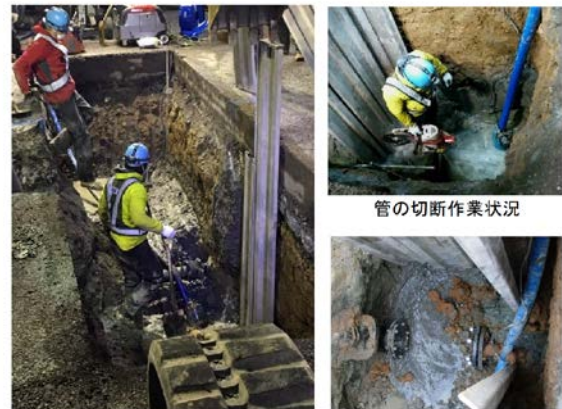
1月19日、PM7:00より、修繕工事に先立ちボーリング調査が実施された。後に掘削を行い、配水管φ800mmからの支管φ150mm及びバルブを発見し、露出させた状態で修繕工事が実施された。φ150mmのバルブ全閉（1月20日、AM1:15）により、当初から漏水量を観測していた水路の水位が20cmから5cmに低下したため、φ150mmからの漏水が原因であると判断された。しかしバルブを全閉にしても完全に水が止まらないため、管路を切断し、キャップにより閉塞する工法が採用された（写真-3）。また、この段階で吹き出しが少なかったことなどから断水せずに修繕が可能であると現場で判断されたため、作業は断水せずに実施された。

道路の開削状況

管の閉塞状況

写真-3 φ150mm配水管の漏水修繕状況

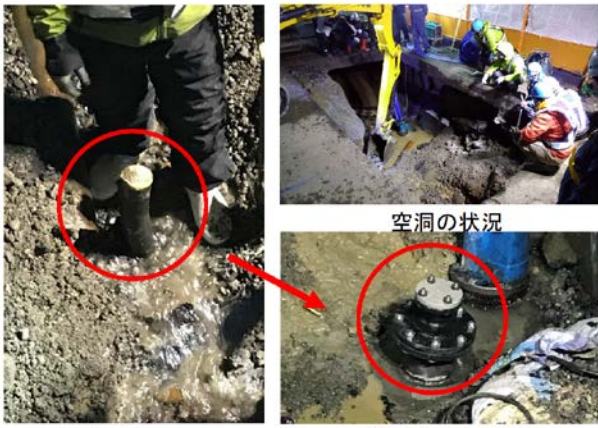
しかし、修繕工事完了後も依然として水路には漏水が存在していた。当該漏水からは塩素反応が確認され、地下水ではなく水道水であることが予測された。このことから、他箇所からの漏水が疑われたため、再度車線規制内にてボーリング調査が実施された。その後のボーリング調査の結果、再度漏水が確認されたため、舗装版取り壊し・掘削を行ったところ、路面下の空洞で水が噴出している状況が確認された。この漏水は、送水管φ1500mm（加納浄水場と秋葉山配水池を繋ぐ送水管：給水人口約83,000人）からのものであった。漏水箇所の修繕にあたり、加納浄水場からの送水を止め、市民生活への影響が出ないと予測される4時間で修繕を行う方針を即時決定した。損傷としては、送水管φ1500mmに、直径60~70mmの穴が開いており、漏水箇所を木栓にて止水した後、フランジの溶接を行い、フランジ蓋を設置した（写真-4）。その後、1月22日、AM5:15に水路には新たな流出がなかったことから修繕完了とした（図-3）（図-4）（図-5）。

漏水箇所の発見 (木栓打ち込み後) 補修完了の状況 (鉄管溶接接合及び鉄蓋ボルト接合)

写真4 Φ1500mm送水管の漏水修繕状況

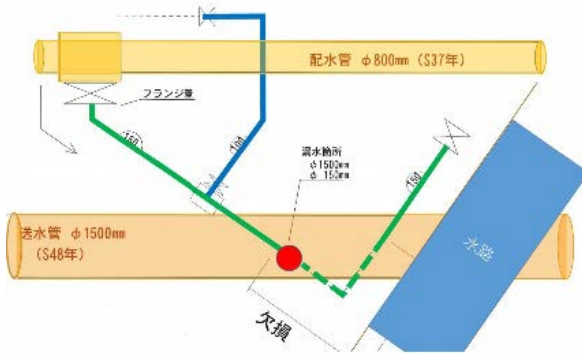
水道管損傷の原因については、配水管φ800mmからの支管φ150mm铸铁管が、送水管φ1500mm鋼管と交差しており、車両の通行による振動等を受ける状況下にあった。この影響を受け、支管φ150mm铸铁管と送水管φ1500mm鋼管との離隔が無くなり接触したことで、電位差が生じ、送水管φ1500mm鋼管の腐食が進行したと考えられた（図-6）。また、送水管φ1500mm鋼管の腐食した部分からの漏水による水圧を受け、支管φ150mm铸铁管が破損したのではないかと、和歌山市企業局より考察された。

図-6 今回事象において想定される損傷原因

和歌山市では、地震などの事故において給水に及ぼす影響が大きい市内全域の送水管・配水本管(φ500mm以上)といった基幹管路や医療機関や避難所など重要給水拠点への配水管を対象に、現状水量に基づいた計画水量による管のサイズダウンなど適正管径の検討を行い、更新、耐震化等を計画的かつ効果的・効率的に推進するための和歌山市水道管更新基本計画を策定し、再発防止に努める。中でも、今回の花山交差点内のφ800mm配水管については、和佐配水管整備事業(花山ルート・南ルート)完成後、花山配水池給水区域の適正化(縮小)にあわせて、ダウンサイズするなどの検討を行うこととしている。また配水支管については、経年劣化等を考慮し、老朽管の更新を進めており、令和2年度は国道42号に敷設しているφ150mmの布設替及び国道26号を横断している3ヶ所のφ100mmの廃止を計画した。上記の更新事業が完了するまでは、点検要綱を作成していくと共に、これまで以上に漏水調査を重点的に行うこととしている。
