国道24号花山交差点における 水道管漏水事故対応について（報告）

石田 拓也¹・河原 見²

¹近畿地方整備局 滋賀国道事務所 計画課（〒520-0803 滋賀県大津市竜が岡4-5）

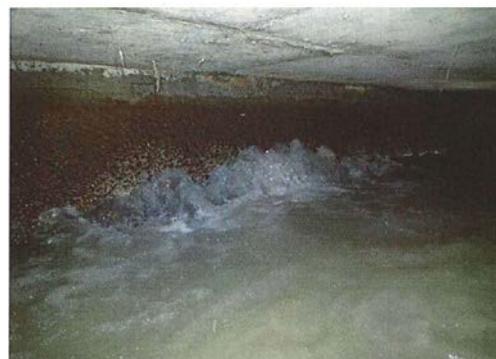
2020年1月8日、AM5:00に花山配水池（和歌山市）からの配水流量に異常（300m³/h増加）が確認された。この時点で漏水等の通報は無かったため、花山水系全域を対象に和歌山市職員14班体制による調査が実施された。その結果、一般国道24号花山交差点付近で交差する道路下の水路内にて湧水が発生していることが発見された（写真-1）。その後、音聴棒及び漏水探知機により漏水箇所の調査が実施され、国道に埋設された配水管φ800mmからの漏水であると想定された。

写真-1 1月8日 国道下暗渠水路内の状況
（水路底面部（側壁部分）から水の噴き出しを確認）

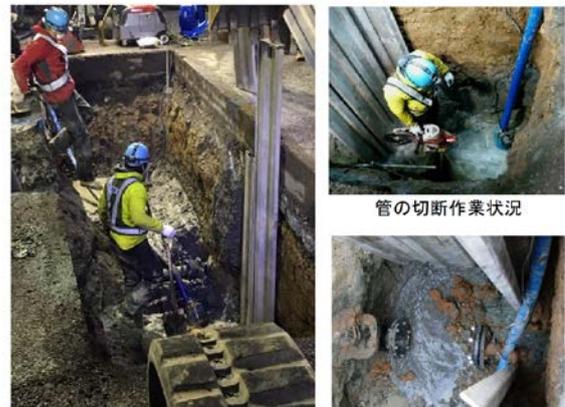
写真-3 Φ150mm配水管の漏水修繕状況

1月19日、PM7:00より、修繕工事に先立ちボーリング調査が実施された。後に掘削を行い、配水管φ800mmからの支管φ150mm及びバルブを発見し、露出させた状態で修繕工事が実施された。φ150mmのバルブ全閉（1月20日、AM1:15）により、当初から漏水量を観測していた水路の水位が20cmから5cmに低下したため、φ150mmからの漏水が原因であると判断された。しかしバルブを全閉にしても完全に水が止まらないため、管路を切断し、キャップにより閉塞する工法が採用された（写真-3）。また、この段階で吹き出しが少なかったことなどから断水せずに修繕が可能であると現場で判断されたため、作業は断水せずに実施された。

道路の開削状況

管の切断作業状況

管の閉塞状況

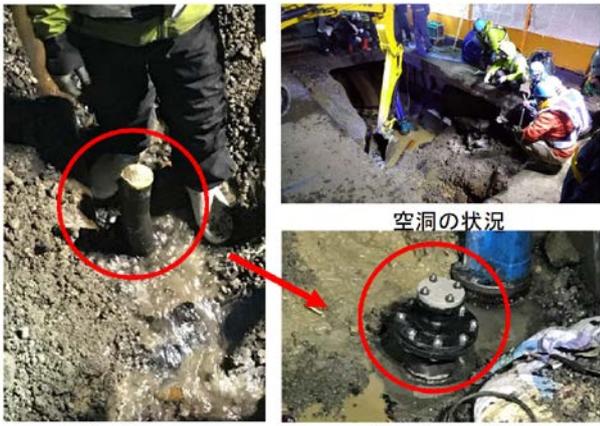
写真-4 Φ1500mm送水管の漏水修繕状況

しかし、修繕工事完了後も依然として水路には漏水が存在していた。当該漏水からは塩素反応が確認され、地下水ではなく水道水であることが予測された。このことから、他箇所からの漏水が疑われたため、再度車線規制内にてボーリング調査が実施された。その後のボーリング調査の結果、再度漏水が確認されたため、舗装版取り壊し・掘削を行ったところ、路面下の空洞で水が噴出している状況が確認された。この漏水は、送水管φ1500mm（加納浄水場と秋葉山配水池を繋ぐ送水管：給水人口約83,000人）からのものであった。漏水箇所の修繕にあたり、加納浄水場からの送水を止め、市民生活への影響が出ないと予測される4時間で修繕を行う方針を即時決定した。損傷としては、送水管φ1500mmに、直径60~70mmの穴が開いており、漏水箇所を木栓にて止水した後、フランジの溶接を行い、フランジ蓋を設置した（写真-4）。その後、1月22日、AM5:15に水路には新たな流出がなかったことから修繕完了とした（図-3）（図-4）（図-5）。

漏水箇所の発見 (木栓打ち込み後) 補修完了の状況 (鉄管溶接接合及び鉄蓋ボルト接合)

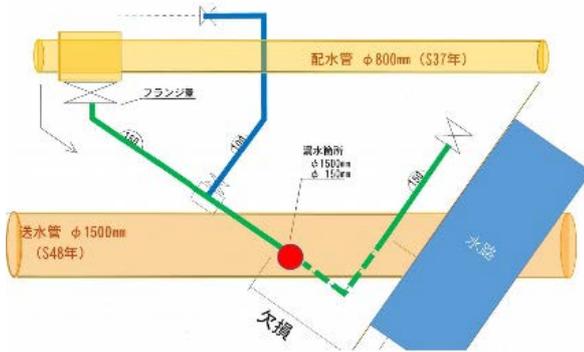
図-6 今回事象において想定される損傷原因

水道管損傷の原因については、配水管φ800mmからの支管φ150mm铸铁管が、送水管φ1500mm鋼管と交差しており、車両の通行による振動等を受ける状況下にあった。この影響を受け、支管φ150mm铸铁管と送水管φ1500mm鋼管との離隔が無くなり接触したことで、電位差が生じ、送水管φ1500mm鋼管の腐食が進行したと考えられた（図-6）。また、送水管φ1500mm鋼管の腐食した部分からの漏水による水圧を受け、支管φ150mm铸铁管が破損したのではないかと、和歌山市企業局より考察された。

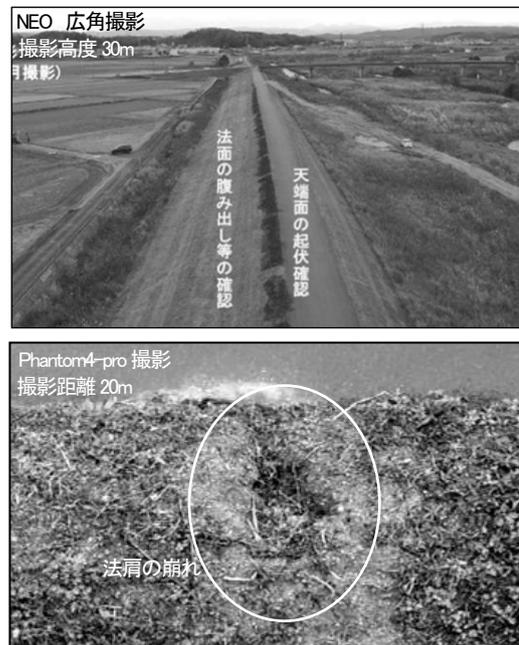
斜め撮影画像では、堤防の損傷や堤防法面、天端面を画像により連続して確認することができ、法面の腹み出し、天端面の起伏（陥没等）の変状を確認することが可能で、画像をデータとして残すこともできる。（写真-6）

写真-6 堤防の状況確認

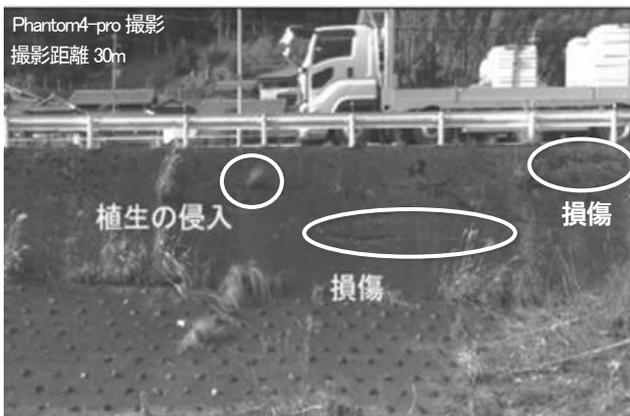
直立護岸の撮影画像では、損傷、植生の侵入を確認できた。コンクリート護岸において変状等を効率的に確認することができる。（写真-8(1)）

写真-8(1) コンクリート護岸の状況確認

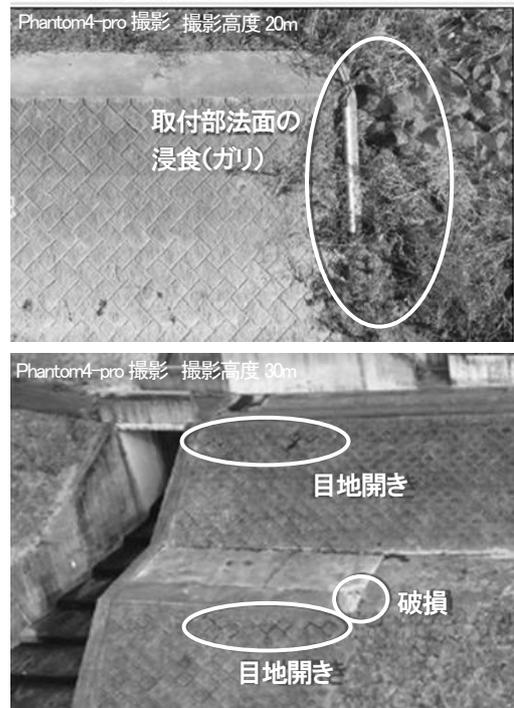
撮影画像からは、目地の開き・破損、取付部法面の浸食を確認した。前面が水部となっている護岸では、陸上から容易に確認できないため、ブロック護岸においても変状等を効率的に確認することができる。（写真-8(2)）

写真-8(2) ブロック護岸の状況確認

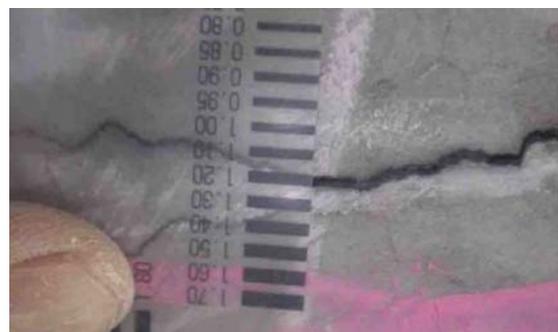
2012年に下り線、2013年に上り線の定期点検を行ったところ、PCポステンT桁ウェブに水平方向の多数のひび割れが確認された。最大幅は1~1.2mmに達しており(写真-2)、中には漏水や遊離石灰を伴った箇所もあった。ひび割れの発生傾向としては、桁端部が著しい傾向にあった。また、桁単位では、変状が著しい桁と少ない桁があり、径間単位では、変状が著しい径間と少ない径間がそれぞれ見られた。

写真-2 主桁ウェブひび割れ状況(最大幅 1.2mm)

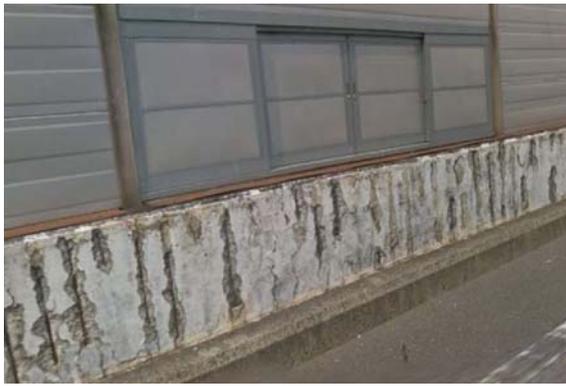
壁高欄は、ほぼ全線に亘って写真-3に示すような既設保護塗装のかぶりコンクリートのはく落や鉄筋露出、ひび割れなどが多数確認された。

写真-3 壁高欄損傷状況

かぶり調査の結果、計測したかぶり深さの平均値は19.4mmであり、設計かぶりの27.5mmを大きく下回っていることが確認された。このことから、かぶり不足による中性化が劣化要因の一つとして推測された。

上記の結果をまとめると、岩種判定の結果から ASR による劣化も否定できないが、残存膨張試験の結果からその影響は軽微と判断し、主たる要因はかぶり不足による中性化の可能性が高いと推測される。

壁高欄のコンクリート保護塗装は、既設保護塗装が再劣化してはく落していたことを考慮し、均一施工が可能で、コンクリートはく落防止性能を備えたシート系の保護塗装(写真-7)とした。特徴としては、施工工程が下地処理、プライマー塗布、シート接着工で完了するため、塗装系より工程短縮が可能である。

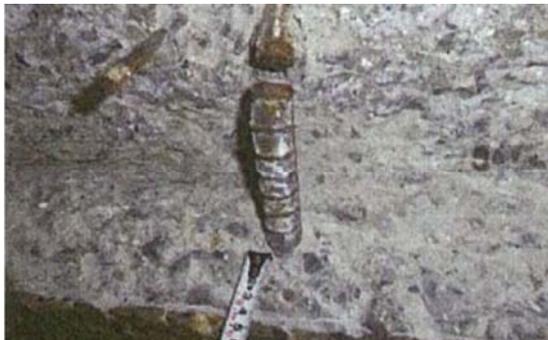
2017 年度に発注された補修工事中において、P16 橋脚 PC 梁側面の浮き箇所をはかり除去したところ ASR によるものと思われるスターラップ鉄筋の破断が確認された。(写真-4)

写真-4 P16 スターラップ破断状況

2018年2月に神戸大学森川教授による P16 橋脚梁部スターラップ破断箇所の現地診断が行われた。その結果、損傷程度としては、破断したスターラップ以外に梁部材に曲げやせん断による構造ひび割れは見られないため、緊急措置が必要な状況ではないとしたものの、対策としては、損傷状況を考慮した 3次元 FEM 解析による安全性照査を行う必要があるとの指摘を受けた。具体的には、PC 鋼材の破断や付着、定着などの状況を詳細に調査して確認し、安全性が確認されれば、直ちに補強するのではなく、モニタリングで構造ひび割れ発生の有無など経過を確認しながら維持管理することで良いとのことであった。

P16 橋脚は ASR により破断したスターラップを溶接継手により再一体化したのち、ASR の膨張反応を抑制する亜硝酸リチウム入りの修復材にて断面修復を行った。

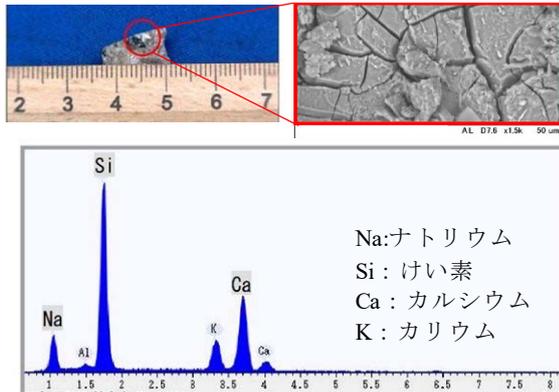
図-1 ゲル分析結果(主桁)

シウム-シリカ型に分類されるアルカリ骨材反応生成物であることが確認された。続いて図-2 に②岩種判定の結果を示す。反応性鉱物として微小石英(凝灰岩)および火山ガラス(安山岩, 玄武岩)が検出された。これらの反応性骨材を含む骨材のうち, 安山岩には骨材内部やその周囲にクラックが発達し, そのクラックを充填してアルカリシリカゲルが生成していることが確認された。これらの結果から主桁に発生した損傷の主たる劣化要因として ASR の可能性が高いことが確認された。過年度に実施された P16 橋脚の岩種判定結果を基に今回の岩石構成を比較すると, 安山岩, 石英, 砂岩, 花崗岩, 玄武岩が共通しており, 反応性骨材は概ね一致した。この結果から, 同一産地の骨材を使用している可能性が高いと考えられる。

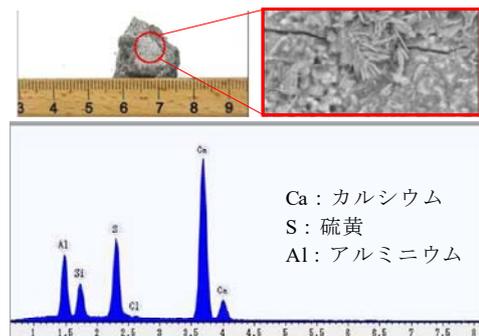
図-4 ゲル分析結果(壁高欄)

次にASR調査結果について考察する。ゲル分析の結果を図-4に示す。骨材以外にエトリンガイトと考えられる針状物質が確認されたが、アルカリ反応生成物と考えられる物質は確認されなかった。図-5に岩種判定の結果を示す。反応性鉱物として微小石英(凝灰岩)、火山ガラス(安山岩)が確認された。これらは上部工と概ね一致した岩種構成であり、壁高欄の骨材についても上部工と同一産地の可能性が高いと考えられる。反応性骨材の内部にアルカリシリカゲルを充填したクラックの分布がみられたがその程度は軽微であった。これらの結果から、ASRの可能性は考えられるものの、その影響は小さいと考えられる。

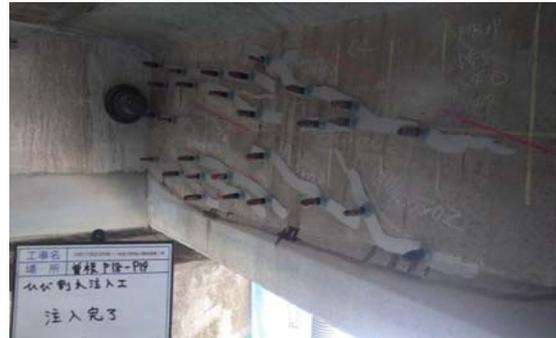
写真-5 ひび割れ注入状況

ひび割れ補修工(写真-5)は ASR 反応因子の浸入防止を目的として行った。また、内部ひび割れを充填するこ

とによる再一体化の効果を狙った。工法は低圧注入工法としてエポキシ樹脂を注入した。施工手順は、下地処理を行った後、ひび割れ箇所のシール処理、座金設置、樹脂注入を行い注入確認後、注入器を撤去して完了した。

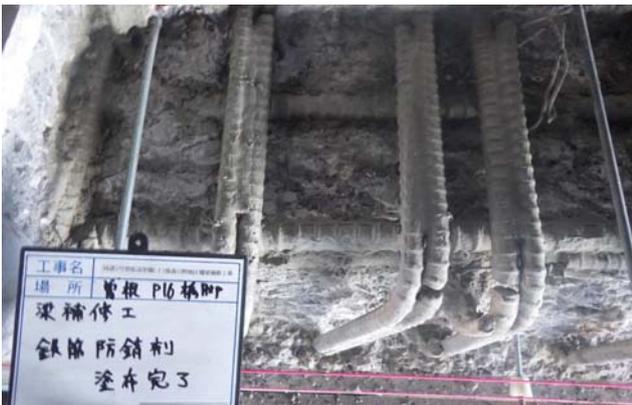
写真-8 フレア溶接、鉄筋防錆処理完了

施工手順としては、カッターによる断面整形、継手長確保のためのはつり、鉄筋組立、フレア溶接・鉄筋防錆(写真-8)、プライマー塗布・モルタル充填を行い完了した。

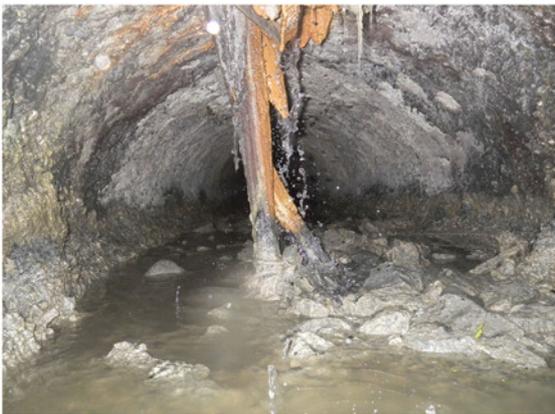
奈良県の流域下水道の幹線管渠（以下「流域幹線」とする。）は、1972年から順次整備を行ってきた。流域幹線は、老朽化が原因で起こる道路陥没が発生すると言われている。整備後30年を経過しているものも多く、管体にひび割れや漏水など破損が生じた場合、正常な流下能力の確保ができなくなる恐れがある。（写真-1参照）

写真-1 下水道管腐食による土砂侵入被害
