鉄筋コンクリート床版の 部分打換え施工について

内田 真之¹・福井 雄一²

¹近畿地方整備局 京都国道事務所 管理第二課

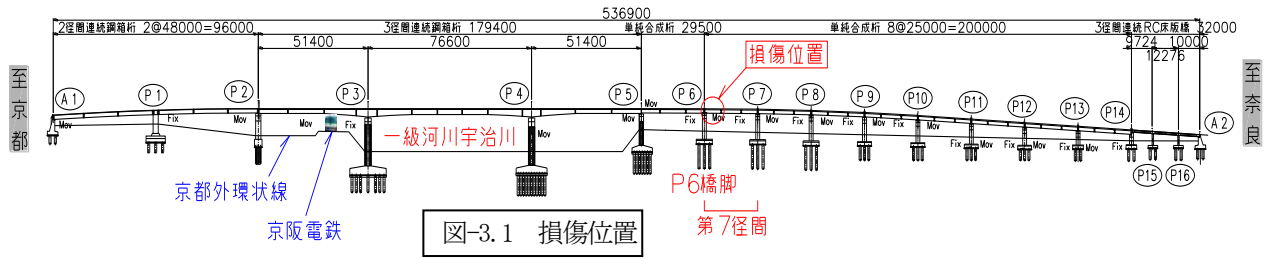
図-3.1 損傷位置

新観月高架橋の2014年橋梁定期点検では健全度IIで床版ひびわれ、剥離・鉄筋露出は対策区分C1判定であったが、2018年橋梁定期点検において第7径間G4-G5桁間のP6側端部床版下面に、剥離・鉄筋露出、床版ひびわれ、うきが局所的に進行して健全度IIIが確認された。

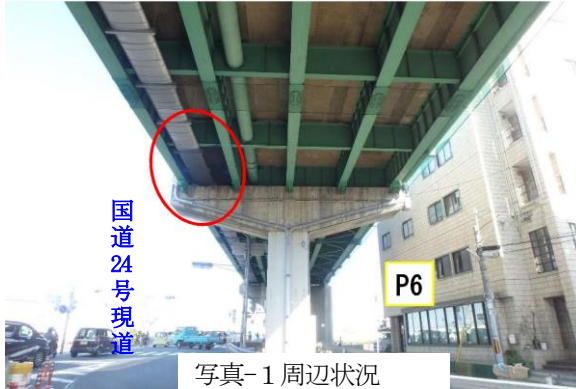
床版の損傷は、宇治川左岸側の向島橋詰町付近のP6橋脚の第7径間側(鋼単純RC床版合成鉄桁橋)で、路下は一般国道24号現道の車道、歩道および自転車駐輪場となっており、京阪電鉄宇治線観月橋駅利用者など人や車の往来が多い場所である。

写真-1 周辺状況

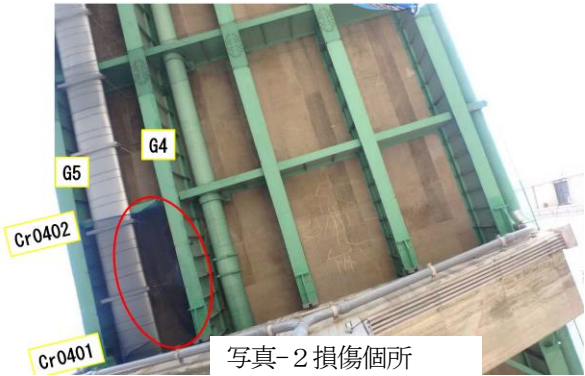
写真-2 損傷箇所

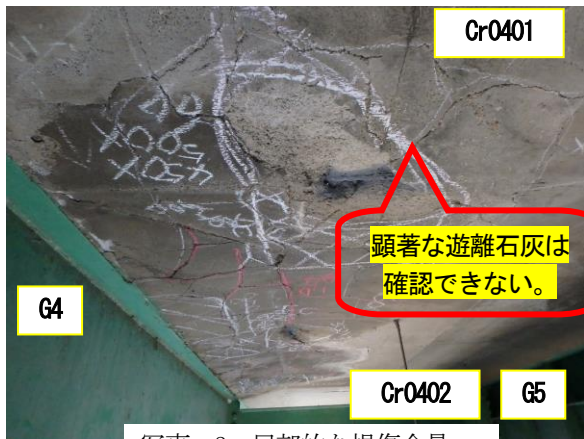
写真-3 局所的な損傷全景

床版コンクリートの圧縮強度、静弾性係数については標準値内に収まっている。また、凍結防止剤散布による塩化物イオン量についても問題なかった。しかしながら、中性化の進行は既に鉄筋位置に達しており、目視による床版ひびわれの損傷状況と合致し、ひびわれの幅の進行がみられる。第7径間端部床版(G4-G5間)は、局所的に材料分離や中性化の進行は加水などによる施工不良や初期乾燥収縮ひびわれが損傷の要因になっていると考えられる。

第7径間で確認された床版パネルについては、写真-3で示すように損傷が著しく、母材の健全性に課題があるため、部分打替えを選択した。

対策は、炭素繊維シート貼付け、鋼板接着などが提案されているが、コンクリートの品質不良やひびわれが大きくブロック状に進展しており、損傷程度が大きいため部分打替えを検討することになった。

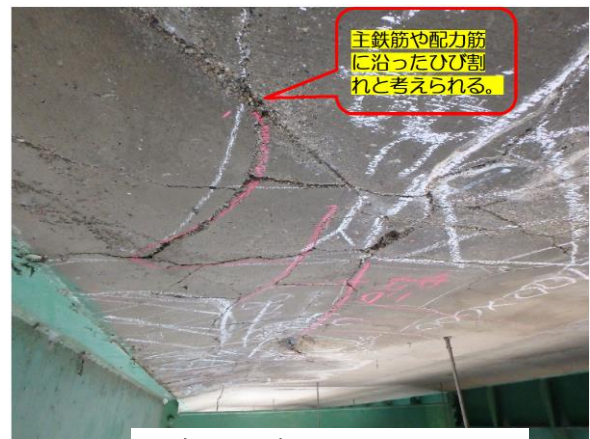
写真-4 ブロック状のひびわれ

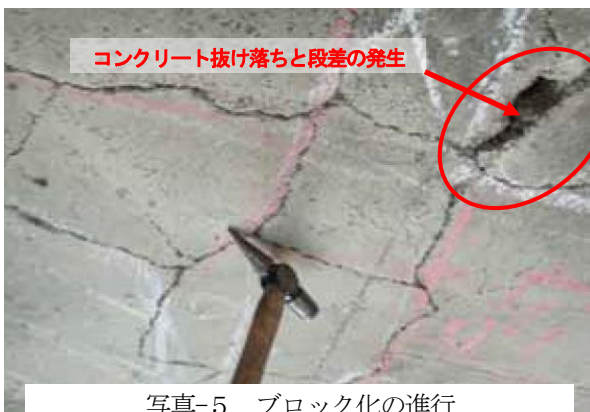
2021年12月上旬に緊急点検を行った結果、写真-5の通り床版下面のコンクリートはひびわれの進行によりブロック化し、一部抜け落ちと段差が生じ始めていた。損傷は局所的(1パネル相当)で雨水の進入・滞水は見られなかった。しかしながら、この状態で水が進入すると一気に損傷が進行することが懸念された。

写真-5 ブロック化の進行

- 現地目視点検では、2018年点検と比較して大きな損傷の進展は見られない。
- コンクリートは粗骨材がなくモルタル状となっており、施工時に材料分離が生じたものと考えられる。
- 2018年の橋面舗装打ちかえ工事の際、局所的に品質不良がみられ、コンクリート表面には貫通クラックが確認されたが橋面防水工を設置しているため雨水の進入は防止できている。
- 前回点検から3年が経過しており、可及的速やかな対応が望まれる。

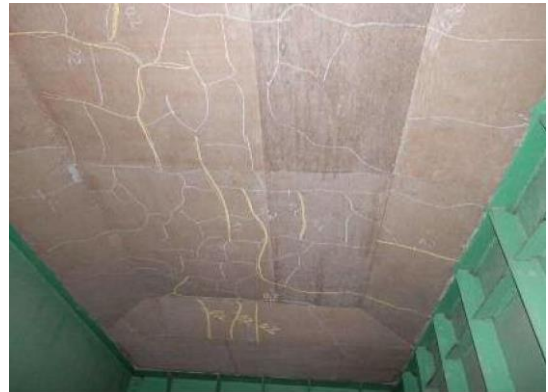
緊急診断を実施した床版パネル以外については、写真-6の通り、ひびわれ幅0.1~0.2mmで亀甲状に進展してお

り(C1判定)、中性化が鉄筋位置まで達していることから、ひびわれ損傷の進展抑止と第三者被害予防の観点から炭素繊維シートによる剥落防止対策を選択している。

写真-6 第7径間以外の床版ひびわれの状況
