# 東山トンネル 点検から補修計画まで

内藤 信吾<sup>1</sup>

<sup>1</sup>近畿地方整備局 大阪国道事務所 高槻維持出張所 (〒569-0072大阪府高槻市京口町12-22)

本文では、供用から60年が経過した現在に至るまでの変遷を振り返り、過去に実施された点検データの分析を通じて劣化度の分類や進行傾向について考察を行うとともに、今後の補修計画においての課題解決に関する取り組みについて述べる。

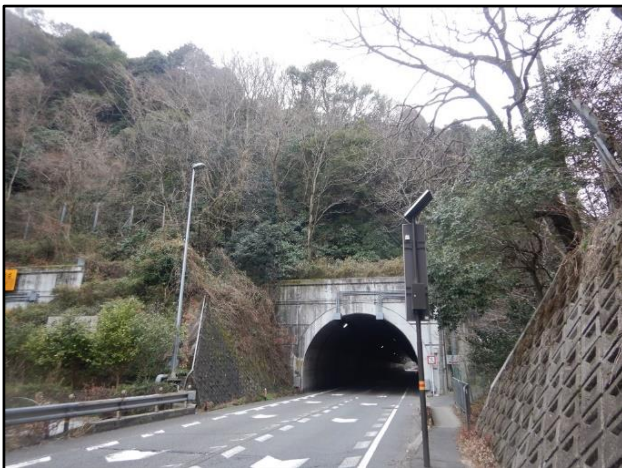
写真-1 東側抗口

東山トンネルは、京都市東山区と山科区の境界に位置し、国道1号五条バイパスの一部として建設された道路トンネルであり、市街地の交通環境を改善し幹線道路としての機能強化を図るために整備されたものである。概要、現在の状況（写真-1）を以下に示す。

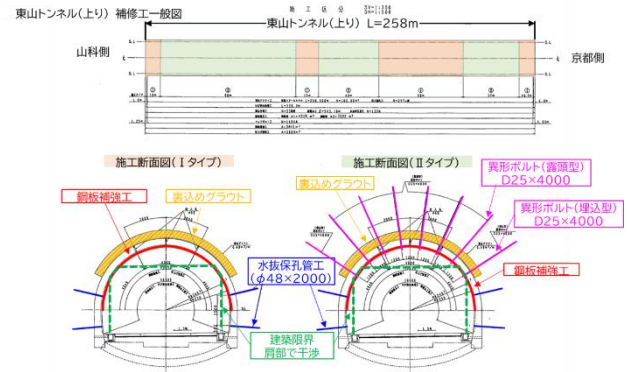
図-1 1998年対策工

トンネル本体については供用後30年を経過する1995年頃に、トンネル全体での漏水の他に覆工コンクリートにおいてもクラックや遊離石灰が確認された為、同年にドクター診断を要請している。この結果、「覆工コンクリートの損傷状況について調査すること」や「漏水箇所については線導水工もしくは鋼板補強工を検討すること」等の助言があり、翌年には背面空洞調査としてレーダー探査、ボーリング調査が行われ、「背面空洞による偏土圧の作用」、「巻厚不足」、「排水不良に伴う水圧の作用」が変状の要因として考察され、補修・補強対策方針として、「①内面補強工としては鋼板接着工法を採用」、「②外力作用に対しては裏込め注入工を全区間実施」、「③土圧及び水圧の作用にたいしては、上半120° 範囲にロックボルトを打設」が示された。

1998年から約2か年にかけては対策工として、「①覆工に鋼板を貼り付けた鋼板補強」、「②覆工背面へのグラウト注入」、「③ロックボルト打設」、「④水抜き工の設置」が上下線ともに行われ、大規模な補修としてはこの一度きりとなっている。(図-1参照)

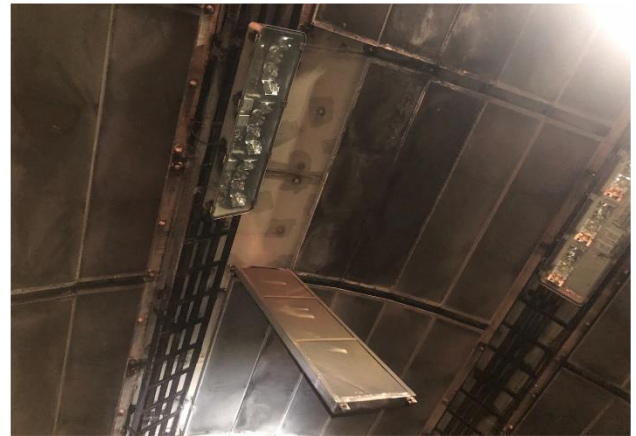
2021年には、トンネルの天井に設置していた吸音板の一部が垂れ下がり落下の危険性があった為、上り線で一時通行止めが行われた。(写真-2) この事象もふまえ、同年に2回目となる防災ドクター診断を要請し、「附属

写真-2 吸音板垂れ下がり状況

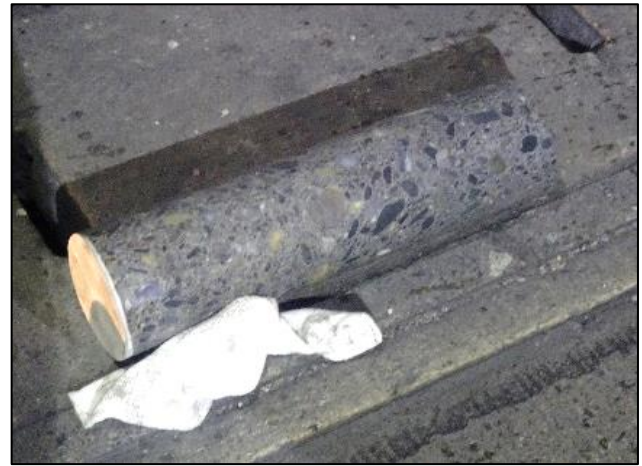
写真-5 採取したコア

コアは1箇所、鋼板の上から延長60cm程度を採取したが、途中でひび割れる事もなく小さなクラックもない非常に綺麗な状態のコアであった。

試験の結果、トンネルの供用から60年程経過しているが、圧縮強度は設計24に対して60.4と十分な圧縮強度を有しており、中性化も3cm以下で顕著な進行は確認できず、覆工コンクリート自体は想定より健全な状態であることが確認された。

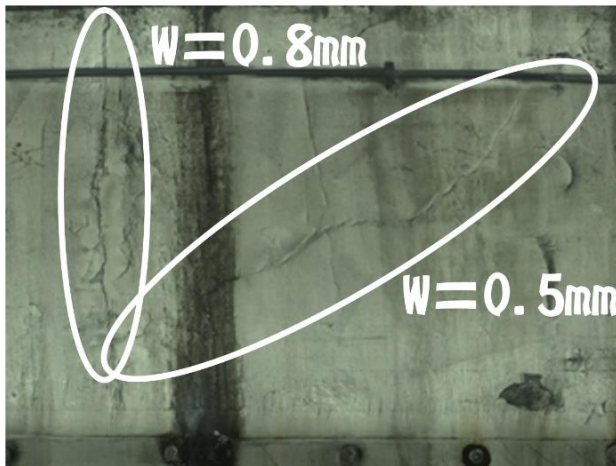
衛星電波を受信して位置情報を検出し、車両に搭載した複数台のCCDカメラでトンネル壁面を撮影し、クラックや漏水の状況を確認するとともに、電磁波レーダーで覆工の不可視部分(覆工巻厚、背面空洞)を探索し、高精度レーザーで覆工コンクリート表面の凹凸を3次元座標としてデータ取得し、変形を解析する。(写真-3) この調査は2021年にも実施しており結果についても比較が可能である。

写真-3 CCDカメラ画像（クラック）

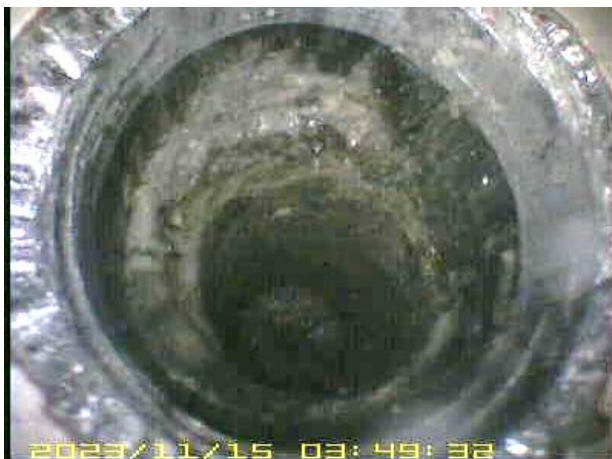
鋼板の浮きが確認されている箇所と浮きがない箇所、合計4箇所です。鋼板補強の上からφ1cm程度の削孔を行い、ファイバースコープで孔内を調査したところ、浮きが確認されている箇所では漏水が確認された。(写真-4) 浮きの有無については削孔を行う前にトンネル前線において打音検査を実施し浮きの有無を判別している。

写真-4 削孔内の漏水

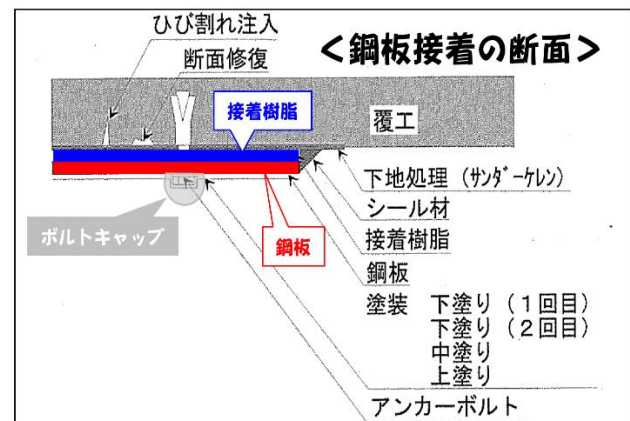
図-2 鋼板接着の断面

鋼板の浮きについては2021年点検と比較を行った結果として特に上り線において、箇所の増加と範囲の拡大が顕著に見受けられる結果となった。

鋼板を留めているアンカーについては正常なアンカーは錆汁も確認されずボルトキャップを叩いても落下しない状態である一方で、錆汁が染み出ている状態であったり、ボルトキャップが脱落しアンカーがむき出しになったり、頭ごと無い状態のアンカーが確認されるなど、固定されていない箇所は樹脂のみ接着している状況になりつつあり、鋼板の接着不足が顕在化している。(図-2) また、劣化に伴うキャップの脱落により第三者被害が想定されるため、今回の点検では約700個を叩き落としていく。

今後の対策については現時点では計画検討中であるが、覆工コンクリートについては健全性が確認できているため、鋼板補強は撤去し炭素繊維シートに置き換える事で鋼板の浮きやアンカーの脱落といった懸念が払拭される。同時に附属物についても更新を検討している。
