# 低土被り区間を有し、複数トンネルと 近接するNATMトンネルの施工について ～主要地方道小倉西舞鶴線 白鳥トンネル～

駿河 輝行<sup>1</sup>

<sup>1</sup>京都府 建設交通部 都市計画課 (〒602-8570京都府京都市上京区下立売通新町西入藪ノ内町)

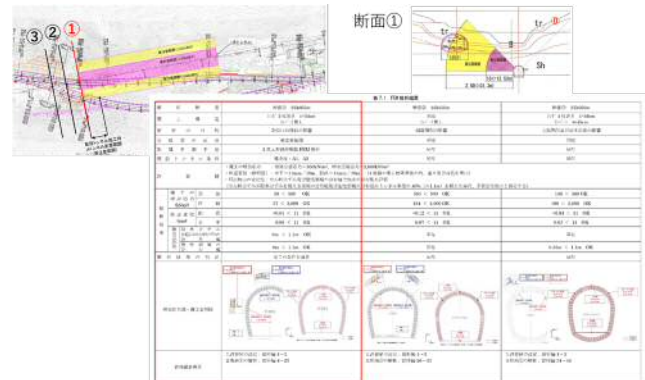
表-4 FEM解析結果

新トンネルの近傍には府道トンネル（S25供用）と鉄道トンネル（M37竣工）の2本が供用されており、近接施工となることから設計時にFEM解析（表-4）による、新トンネル掘削の影響有無を検討した。解析結果は、影響は非常に小さく既設トンネルの対策は不要との結果を得た。

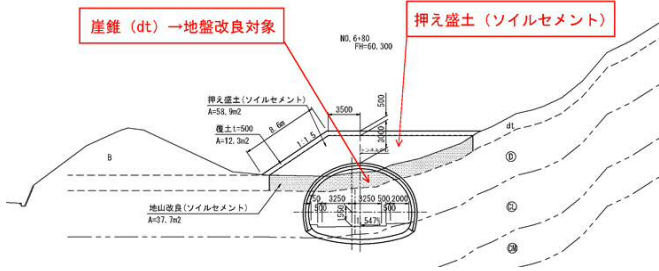
図4 低土被り部横断図

新トンネルの掘削箇所の一部が、谷地形を縦断するためトンネル天端部より地山が低い低土被り部（図-4）が発生する。切羽となる谷部の未固結な堆積土はセメント改良を行い、また、トンネルのグラウンドアーチ形成のため、土被り3mの範囲もセメント改良土で盛土を行ったうえで、トンネル掘削を行う。

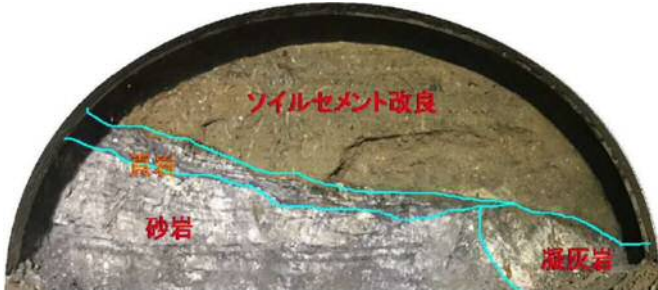
図5 低土被り部切羽状況

地山のセメント改良箇所の切羽状況を図-5に示す。セメント改良により切羽の肌落ちもなく安全に施工が可能となった。

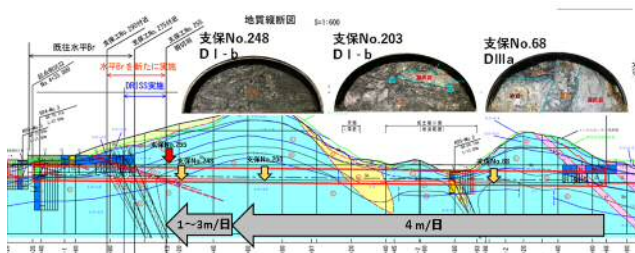
図6 硬岩出現箇所とこれまでの切羽状況

一日当たりの進行長が4 m程度で推移していたが、全体延長の2/3程度掘削した周辺から1～3 m程度に鈍化した(図-6) こと、現地ポイントロード試験により機械掘削の適応範囲を超える地山の強度(一軸圧縮強度49N/mm<sup>2</sup>以上)が確認されたこと、DRISSによる先方探査(図-7) 及び水平Brの結果、硬岩区間が当面続くことが確認されたため、効率的な掘削方法への見直しを検討することとなった。

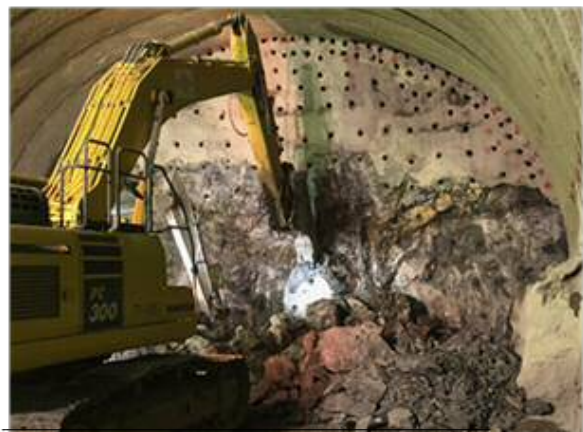
図9 ボアホール窄孔併用大型ブレイカー掘削

(1,300kg級)が常駐しており、掘削を試みたが良好な結果が得られなかったため、より能力の高い大型ブレイカー(2,200kg級)を検討。また、対象地山である頁岩の走行が立っており(切羽に亀裂が見られない)、打撃を加えてもブレイカーのみ先が滑り効果的に切羽に衝撃を伝えられていないことが掘削を困難にしていると考えられることから、切羽面に複数の穴を窄孔し、のみ先のかかりとする割岩工法(ボアホール窄孔併用大型ブレイカー掘削)を選定する。

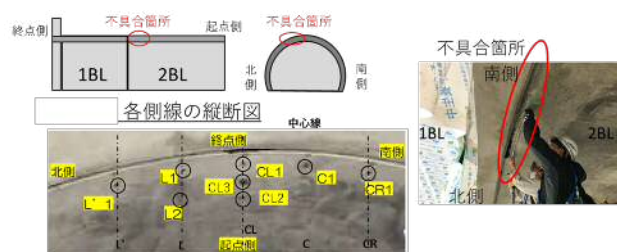
図-11 覆工コンクリートの不具合箇所

2BLの脱型後に1BLとの目地部に隙間が目視で確認された（図-11）ため、コア採取および非破壊検査（レーダー探査）により空隙の位置・範囲を特定した（図-12）。空隙はコンクリート吹上口の背面のみ確認された。

吹上り（コンクリートの打設口）付近でコンクリートが詰まり壁となったため背面に充填されなかったものと考えられる。詰まった原因は、補強筋による流動性の阻害のほか、使用する骨材などコンクリートの流動性に起因するものとする。

以上からコンクリートのワーカビリティ（流動性、材料分離抵抗性、ポンプ圧送性）の向上を目的にコンクリートの配合設計の見直しを検討した。検討においては、流動化材の有無・混和剤の種類・セメント量を調整した4つの案を試験練りしスランプ試験、スランプフロー試験、簡易ブリージング試験の結果を比較検討のうえ、最も優れた配合③を選定した。
