# 地質リスクを考慮した 道路災害復旧案の検討について

冷水 孝太郎<sup>1</sup>・中西 誠彦<sup>2</sup>

<sup>1</sup>近畿地方整備局 奈良国道事務所 奈良南部災害復旧対策出張所 (〒638-0821奈良県吉野郡大淀町下淵1000)

キーワード 道路災害復旧、地質リスク、深層崩壊

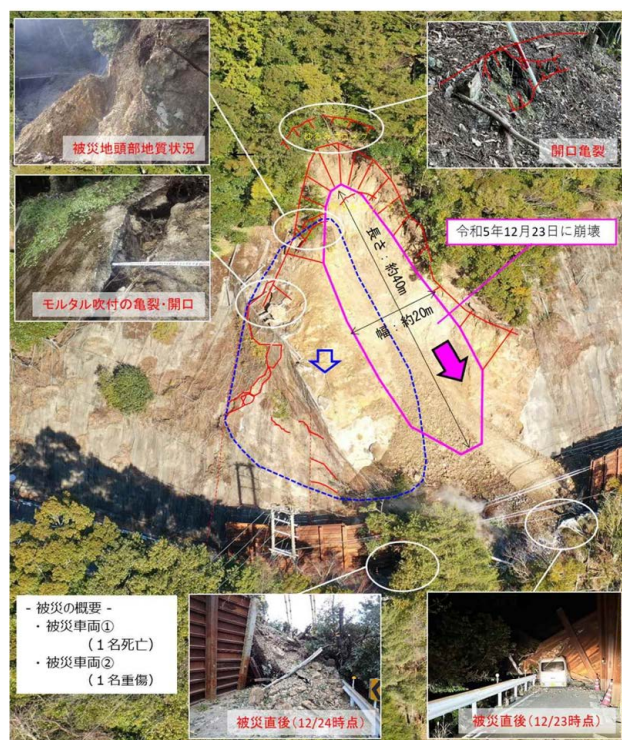
図-2 2023年12月 被災箇所の状況

2023年12月23日、奈良県吉野郡下北山村前鬼～上池原間の国道169号沿いの吹付コンクリートで保護された尾根部の斜面が、幅約20m、長さ約40mにわたり崩壊し、車両2台が巻き込まれ、1名が死亡、1名が重傷を負う事故

となった。被災箇所の状況図を示す（図-2）。

- ・緊急対策 2023年12月 崩落直後着工 崩土除去等実施
- ・応急対策 2024年 1月 着工  
仮設栈橋[約160m], モルタル吹付け工[t=8cm], 高エネルギー吸収型防護工[L=43m], 鉄筋挿入工[D19, L=5.0m 290本]

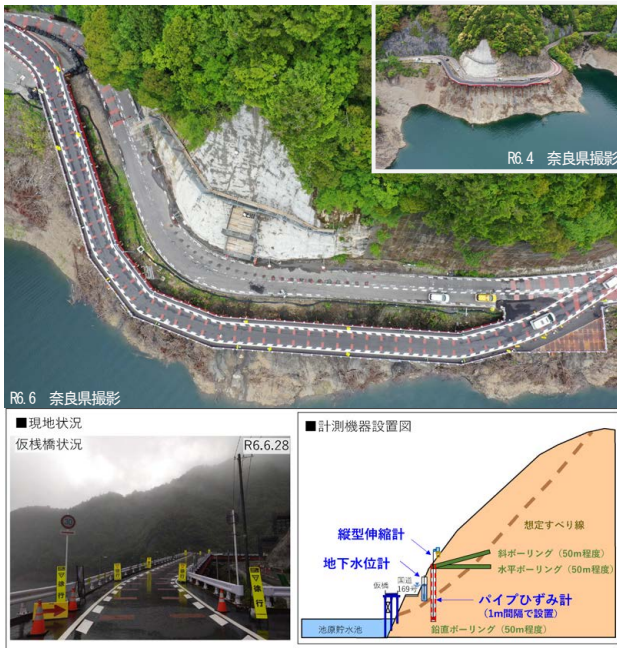
図-3 仮橋による片側交互通行の状況と計測器

- ・仮設栈橋による一般車両の片側交互通行を開始  
※通行止め規制基準値  
雨量規制: 時間雨量 25mm/hr, 連続雨量 70 mm以上  
斜面の異常検知: 地盤伸縮計 2mm/hr以上 (図-3)

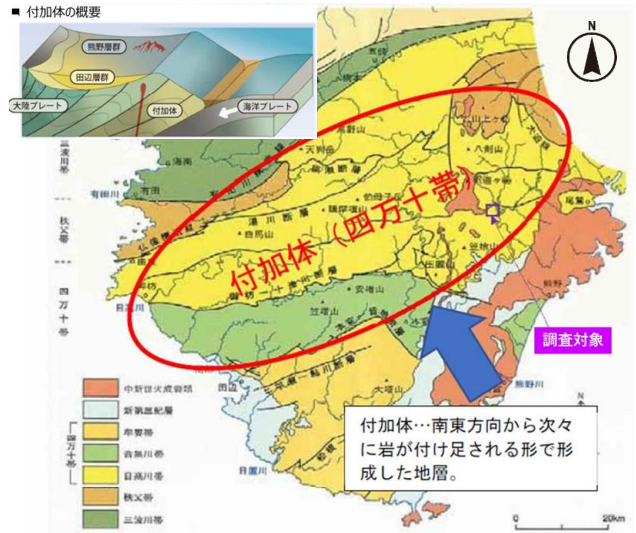
図-4 被災箇所の地質

周辺地域では, 尾根が鋭く深い谷地形が特徴である。深い谷は, 紀伊半島の隆起運動と多量の降雨の影響で, 侵食作用が強く作用するために生じる地形である。南東方向から次々に岩が付け足される形で形成した地層であり「付加体」と呼ばれる複雑な地質構造が特徴で, 砂岩, 泥岩, チャートなどが不規則に分布する。岩自体は硬いが, 亀裂が発達しており脆い部分がある(図-4)。

当該箇所は, 岩盤分類が確立されていなかった1970年代にダムの付替え道路として, 発破などの旧来工法で構築された。そのため, 現行の標準勾配の基準が施行される以前に施工された法面であり, 非常に急勾配となっている。建設当初, 法面は安定していたが, その後経年的に地山の風化と岩盤の緩みが進行し, 最終的に凍結融解等をトリガーとして安定性が失われたと考えられる。

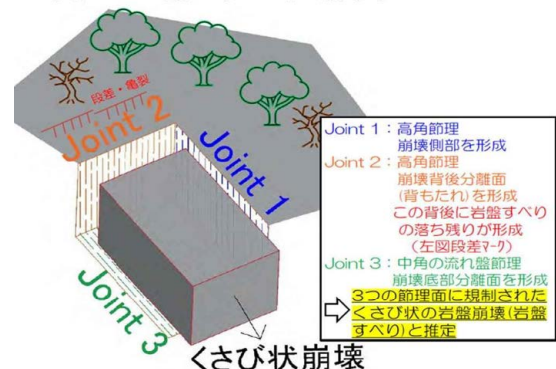
図-5 崩壊のメカニズム(模式図)

崩壊面に露出した岩盤の地質構造を調査した結果, 当該現象は3つの節理面に規制されたくさび状の岩盤崩壊(岩盤すべり)と考えられる。また, 斜面に認められる層理面は高角度の受け盤構造を成しており, 重力変形により岩盤に緩みが生じやすい地質構造であったと推察される(図-5, 図-6)。

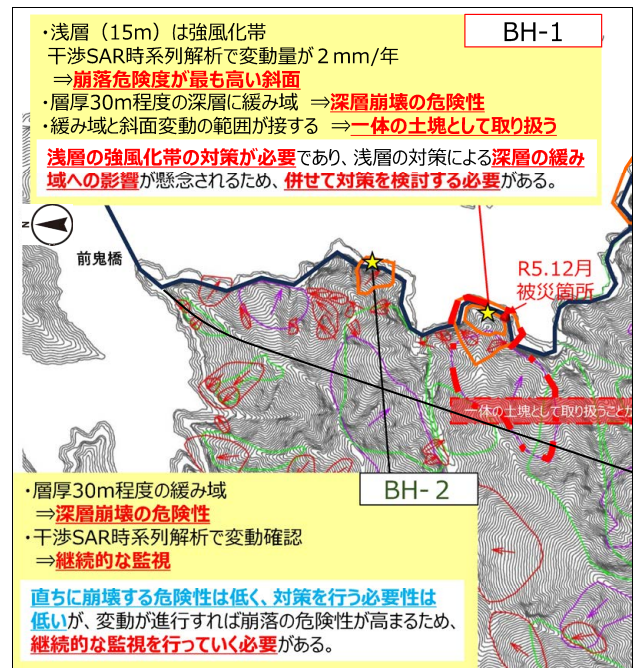
図-8 調査結果概要図 (1/2)

微地形判読図と現地踏査結果をもとに、地すべり、重力変形斜面等により地山が緩んだ地形（緩み地形）を抽出した。図-8、9に示すように緩み地形が多数抽出された。

2013年度と2020年度の航空レーザ測量データを用いて地上標高データの差分をとり、m単位で地形の変化状況を確認し、斜面が変動している可能性のある範囲を抽出した。図-8、9に示すように変動している可能性がある斜面が多数抽出された。

過去と約10年間のSAR衛星データを分析し、mm単位で地形の変化を確認した。図-8, 9に示すように変動している可能性のある斜面が多数抽出された。

一方で、BH-1周辺に着目すると、BH-1箇所地質調査および地形判読により推定された緩み地形と、隣接する斜面において干渉SAR時系列解析で抽出された斜面変動の範囲が重複している状況を確認した。総合的な斜面对策を行うためには、一体の土塊として取り扱う必要があると判断した（図-8、図-11、図-12）。

一方で、各調査結果を踏まえると、BH-1 と比べて直ちに崩壊する可能性は低く、早急な対策の必要性はないと考えられるが、変動が進行すれば BH-1 同様に崩落の危険性が高まるため、継続的な監視を行っていく必要があると判断した（図-8、図-9）。

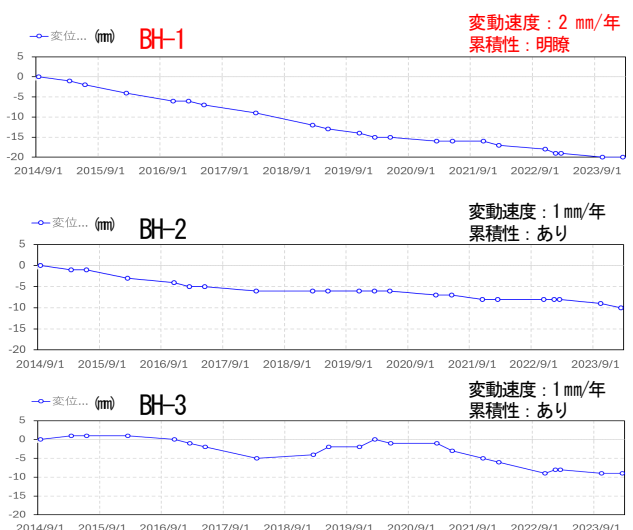
図-10 干渉SAR時系列解析  
(BH-1～3) ※BH-4は南向き斜面で解析困難

被災箇所周辺（BH-1）の平均年変動量は、他の調査箇所と比べて2mm/年と大きく、累積性が明瞭であった。また、調査箇所（BH-2～3）の平均年変動量は1mm/年であり、BH-1と同様に累積性が確認された（図-10）。

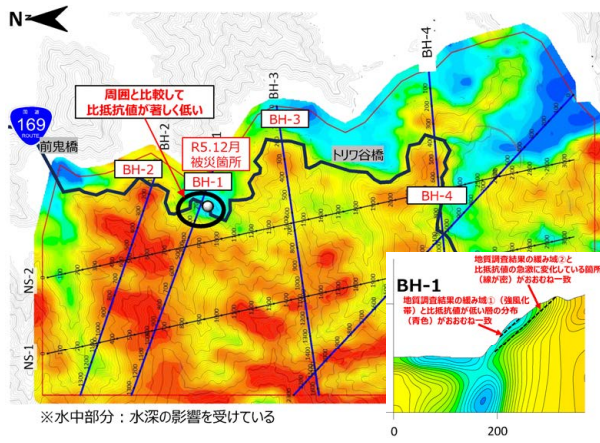
図-11 空中電磁波探査結果 平面図及びBH-1断面の例

検証を行った。平面的な比抵抗分布値を確認した結果、BH-1周辺では、周囲と比較して比抵抗値が著しく低いことを確認した。BH-1孔では、地下水が確認されていないことを踏まえると、周辺よりも岩盤の風化が進行している可能性が考えられる。また、BH-1～4の各縦断方向の比抵抗分布を確認した結果、地質調査結果（ボーリング調査・弾性波探査）による緩み域の下端深度とおおよそ同じ深度に比抵抗値が急激に変化する領域が認められた。比抵抗値の変化には様々な要因が考えられるが、岩盤状態の変化として考えた場合、ボーリング調査結果と概ね整合する（図-11）。

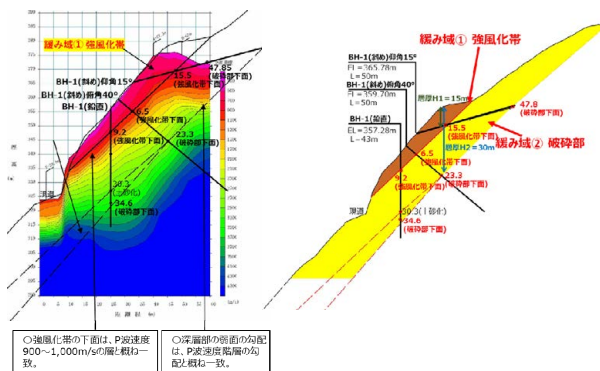
図-12 調査結果の概要(BH-1の例)

地表から深度15mまでの区間に強風化帯が存在していることに加え、干渉SAR時系列解析では平均年変動量が2mm/年と周囲よりも大きな変動傾向が示された。

また、地表から深度30m程度までの比較的深い区間において、深層崩壊の危険性がある緩み域を推定した。

これらを踏まえると、重力変形等による岩盤の緩みが進行している可能性があり、調査箇所の中では崩壊危険度が最も高い斜面と考えられる。崩壊を抑止するためには、浅層の強風化帯の対策が必要であり、浅層部と深層部の対策を併せて検討する必要がある。

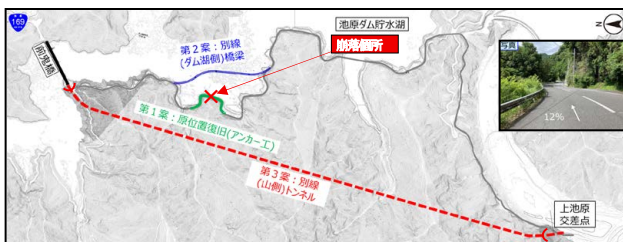
図-13 比較案ルート図

比較案は、図-13 に示す崩壊箇所を対象とし、斜面崩壊を「抑止」、「回避」の2つの視点から立案した。

具体的には、図-13 に示す原位置復旧（アンカー工）、別線（ダム湖側）橋梁、別線（山側）トンネルを立案した。

以上の比較結果より、施工の難易度、施工安全性、維持管理に問題が無く、工期、工費に優れるトンネル案を選定した。また、結果的に、トンネル案とすることで、地質調査結果で、将来的に崩壊の危険性が残るBH-2～4の半島状尾根付近を回避できる。
