瀬田川における不具合対応の事例について

坂井 以知佳¹・中村 大輔²

¹琵琶湖河川事務所 管理課 (〒520-2279 滋賀県大津市黒津4-5-1)

キーワード 河川管理, 不具合, 倒木

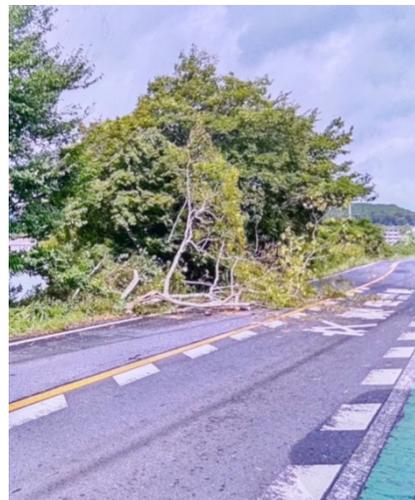
2024年9月22日(日)午前8時20分頃、瀬田川左岸の河川区域外の河岸道路(県道29号 瀬田大石東線)を自動車で行く下流から上流方向(南から北)に走行中、左前方の河川区域内に自生する樹木が突然倒れた。その際、被害者は急ブレーキをかけたが、間に合わず自動車に木が覆い被さるよう衝突した。この衝撃により車体は損傷し、被害者も急ブレーキをかけたことにより頸椎を捻挫した。

写真-1 事故後の様子(被害者撮影)

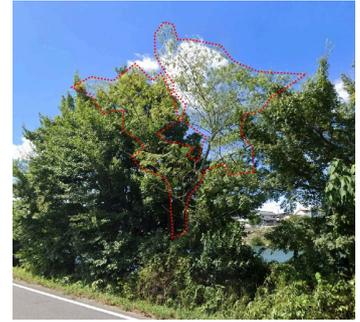
図-3 対象木

- ・種名：ネムノキ
- ・樹高：約 9m
- ・周囲長：地際 約 120cm, 目通し 約 110cm

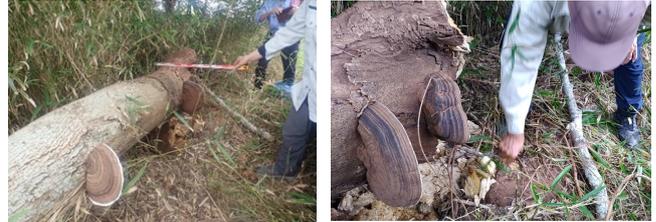
調査は、現地に残置された倒伏木の目視確認及び倒伏時の状況の聞き取りにて行った。

写真-2 調査の様子

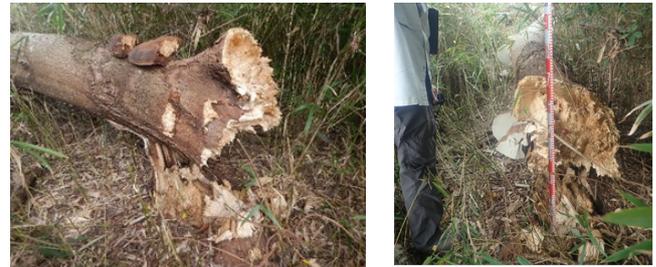
樹木は根付近で折れており、北北東方向に倒伏していた。倒伏した木の両側には、当該樹よりも大きな樹林が生育しており、当該樹の樹冠は太陽光を求めて道路側に枝を伸ばした結果、扁形になっていた。

地際部分(折れた部分)については、地際から地上部分が完全に折れており、樹皮部分のごく一部分のみが繋がっている状態であった。また、地際から 1m 以上までの幹は断面の約 95%が腐朽し、スポンジ状になっていた。根も地上に露出している部分は腐朽してスポンジ状になっていた。

写真-3 地際部分

現地で倒伏木を診断した結果、倒伏の原因として、木材腐朽菌によって幹の大部分が腐朽し、かつ、隣接する樹種との競合によってネムノキ特有の扁形が生じ力学的に不安定になっていたところ、熱帯低気圧の強風が誘引となり、風下方向に主幹折れが発生したと考えられる。

ネムノキは陽樹(生育に太陽光が必須な樹木)である。倒木現場には木が密集していたため、樹冠は太陽光を求めて道路側に枝を伸ばし続けた結果、扁形になっていたと考えられ、幹には常時、偏荷重が作用していたと推定される。こうした原因によって、倒伏の可能性が相当高い状態にあったと推定され、風による横荷重が作用したことが誘因となって風下方向に倒伏したと推定される。

今回のネムノキの倒伏防止対策については、キノコと扁形を確認できた時点で危険予知の観点から伐採を実施すべき個体であったと考えられる。特に、該当樹が陽樹であり、密集した路傍樹であることを考慮すれば、剪定処理を行っても道路側への樹冠展張は避けることができない。ネムノキは先駆樹であり寿命も比較的短命で、自然遷移によって早晚消滅し他種に置き換わる樹木であり伐採を躊躇する要必要はないと考える。

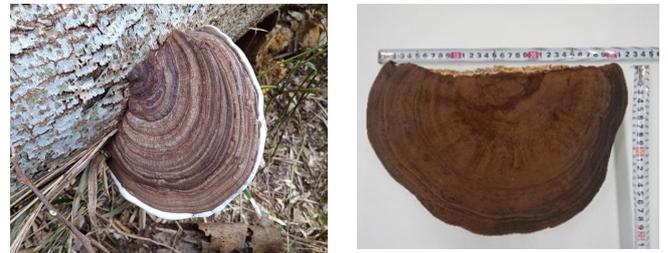
また、地際に 2 個、地上約 1m の箇所には 1 個の子実体(サルノコシカケの一種)(以下「キノコ」という。)が生えていた。

サルノコシカケは木材を分解して栄養とする木材腐朽菌であり、キノコは大きく成長しており、最大の個体で 30cm×20cm を超えていた。

写真-4 子実体(サルノコシカケの一種)

キノコは木材腐朽菌の表現形であり樹体に現れた時点で樹木内部では腐朽がかなり進行していると判断できる。

幹に生えていたキノコは、最大のもので幅 30cm に成長しており、断面から生育年を推定すると、11 年～12 年と推定され、幹の腐朽が進行した段階でキノコが生じ、その後 10 年程度の間には腐朽が更に進行して倒伏に至ったことが想定される。

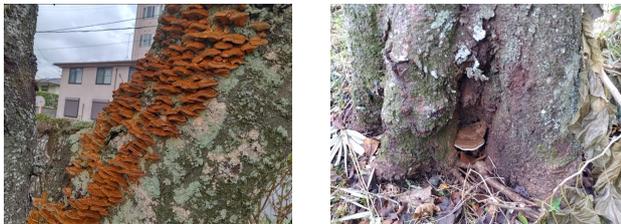
事故発生以降、路傍樹を目視点検した結果、新たにキノコに寄生された樹木を数体確認し、維持作業により伐採を行った。

写真-5 目視点検により見つかったキノコ
