# 伊丹空港におけるプレキャストコンクリート版のIPH工法を用いた延命化

山根 成陽<sup>1</sup>

<sup>1</sup>関西エアポート株式会社 基盤技術部 伊丹基本施設グループ

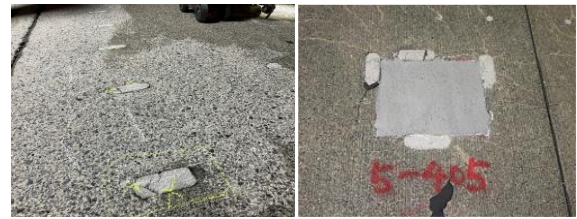
図-5 HJ 部の変状状況 a) と従来の補修状況 b)

今回補修の対象としたのは図-2に示すPPC版72枚（A=1,800 m<sup>2</sup>）である。このエリアは航空機が駐機する20番スポット後方のエプロン誘導路上にあたり、20～27番スポット及び41～44番スポットへ向かう飛行機が行き来するため、重要な動線となっている。当該エリアは、2000年度にPPC版に改修され、供用から25年以上が経過している施設である。図-3、4にPPC版の平面図と断面図を示す。PPC版には版同士を接続する接手構造であるホーンジョイント（以下、HJ）があり、経年劣化によ

りHJ部の穴埋めモルタルの破損や飛散が発生している。（図-5）。また、HJ部以外にPPC版本体についても異音が見られており、浮きや表層剥離が生じている箇所がある。2018～2022年度までの5年間の巡回点検で見つかった変状数は試験施工範囲で計71箇所、本施工範囲で145箇所（図-6）と非常に多く、そのほとんどを樹脂モルタル等で補修していた。

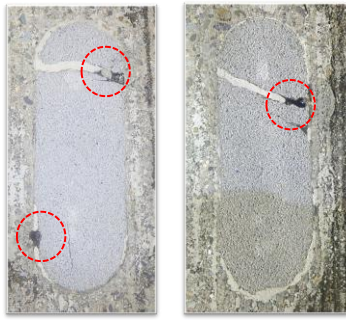
図-9 1年経過後のHJ部の欠損状況

ては目視点検により、新たな変状が12箇所発見されたが、樹脂注入を実施しなかった箇所の新規ひび割れや、樹脂注入箇所の欠損（図-9）であり、強度には影響を与えない軽微なものであった。これらの結果を踏まえ、経年劣化により1年前は健全であっても状況が変化する場合があるため、本施工では事前のCTS調査にかかわらずHJ部の全数を補修の対象とすることとした。
