すさみ串本道路下部工建設中に発生した 地盤ひび割れに伴う対応について

近畿地方整備局 紀南河川国道事務所 紀勢線出張所 (〒649-2621和歌山県西牟婁郡すさみ町周参見2947)

本橋梁は、すさみ串本道路における、4径間連続RC床版鋼箱桁である。橋梁詳細設計段階における地質調査での鉛直ボーリングの結果、A1橋台部は、支持層となり得る泥岩主体の岩盤が浅層より確認できたことから直接基礎として計画していた。施工を進めていたところ、橋台の床付け面に鉛直方向の開口ひび割れが確認されたことから有識者からの助言を踏まえ、追加で水平ボーリングを実施した。その結果、鉛直方向の割れ目や角礫状となっている箇所が複数確認され、流入粘土等の狭在物が付着していることから、岩盤が緩んだ状態であると判断し、橋台基礎形式を直接基礎から組杭深礎基礎へと構造変更を行う方針とした。

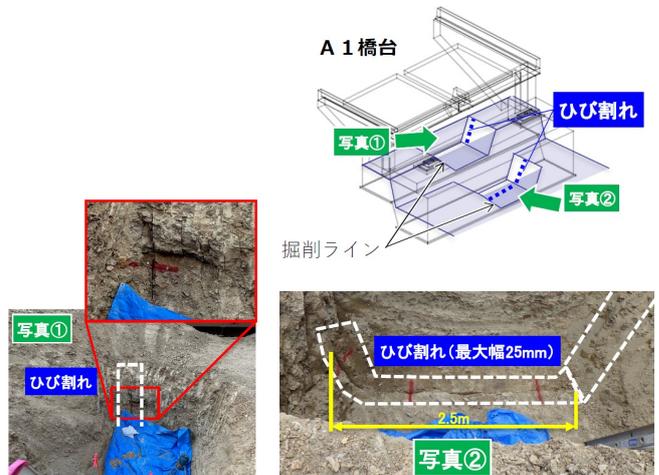
図-3 ひび割れ位置図および写真

本事業の橋梁の一つ、小河瀬谷川橋は、4径間連続RC床版鋼箱桁橋であり、橋長は183m（支間40m+50m+50m+40m）である。2024年7月、施工中にA1橋台床付け面に鉛直方向の最大幅約25mm、長さ約2.5m程度の開口ひび割れが発見された。なお、ひび割れ深さは粘土などにより計測できない状態であった。

以上の評価結果を踏まえ、小河瀬谷川橋A1橋台については、ゆるみ岩盤より下層の安定した岩盤に支持させるため、基礎形式を直接基礎から組杭深礎基礎へと構造変更を行い対応する方針とした。

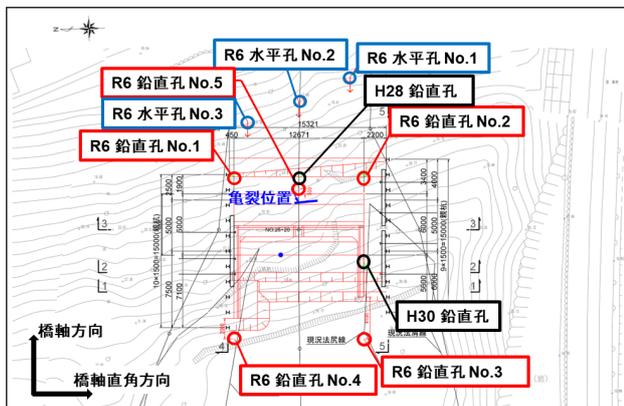
図4 A1橋台周辺のボーリング位置図

しかし、今回の事象により、開口ひび割れを含めた岩質状況を詳細に把握し、橋台設計の妥当性確認、必要に応じて再設計を行わなければならないことから、追加のボーリング調査を実施することとした。追加のボーリング調査は、ひび割れ状況を面的に把握するために、橋台の4隅や中心部で鉛直ボーリングを5孔、橋台側部と中心の情報を得るために水平ボーリング3孔を実施した。水平孔3本においては、ボアホールカメラでの解析を行った。ボーリング位置については、図4のとおりである。

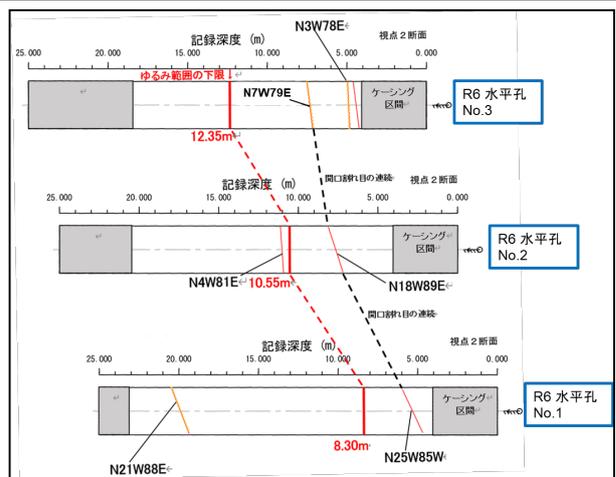
図5 開口割れ目の連続性 (ボアホールカメラ解析結果)

- ① 開口割れ目は、概ね南北方向、東側に80～90度に傾斜する傾向がある。
- ② 水平孔No. 1：深度5.32m (N25W85W)、水平孔No. 2：深度7.65m (N18W89E)、水平孔No. 3：深度7.33m (N7W79E) については、「平面上の位置関係」および「割れ目の方向」が連続していることから、開口割れ目が橋軸直角方向に連続していると判断した。

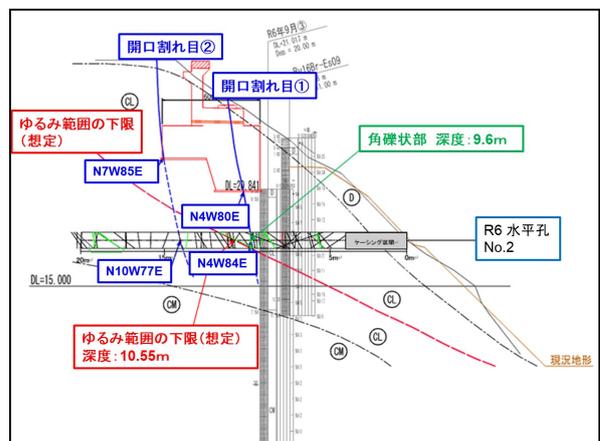
図6 地質断面図 (水平孔 No. 2)

地質断面図により、ゆるみ範囲、各種割れ目の分布深度および「見かけの傾斜」を図化した。今回、ひび割れ位置の直下である水平孔No.2に着目した。

- ①開口割れ目、角礫状部、割れ目は、概ね東側の高角傾斜（85度～90度）で分布する傾向にある。
- ②深度9.6mで確認された角礫状部（N4W84E）は、ゆるみ範囲内（深度10.55mより浅い深度）に位置する。角礫状部（N4W84E）は、床付け面で確認された開口ひび割れの位置と平面位置、走行傾斜が一致していることから、ひび割れは深部まで生じている。
- ③角礫状部は、ゆるみ範囲内で分布頻度が高く、流入粘土が付着する傾向にある。一方、ゆるみ範囲外の角礫状部は、黒色脈沿いの地質要因で分布しているものであり、割れ目の発達等のゆるみが起因するものではない。

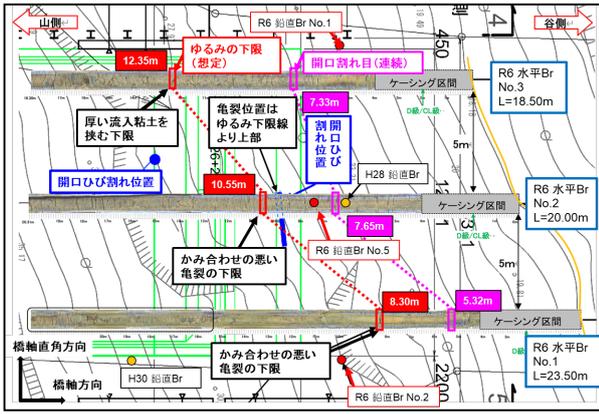
図-7 ゆるみ範囲の平面分布

- ①ボアホールカメラで確認された性状や4種類の割れ目の構造（走行傾斜）から、ゆるみ範囲内において開口割れ目が橋軸直角方向に連続することが確認された。
- ②ゆるみ範囲の下限線と連続する開口割れ目は、橋台前面の地形にほぼ平行に分布している。したがって、当該地は地形の形状に沿って風化等が進行することで、ゆるみが生じたものであると想定される。
