# 佐野トンネル坑口における 白色凝灰岩と地すべり地形への対応について

佐野トンネルは、2024年9月23日に開通した豊岡道路のトンネルの一つである。トンネル坑口部の施工において、切土時における法面崩壊やトンネル施工時における天端崩落、覆工コンクリートのひび割れ発生等問題が生じた。本稿は、佐野トンネル坑口部における施工時に発生した課題とその対策について報告するものである。

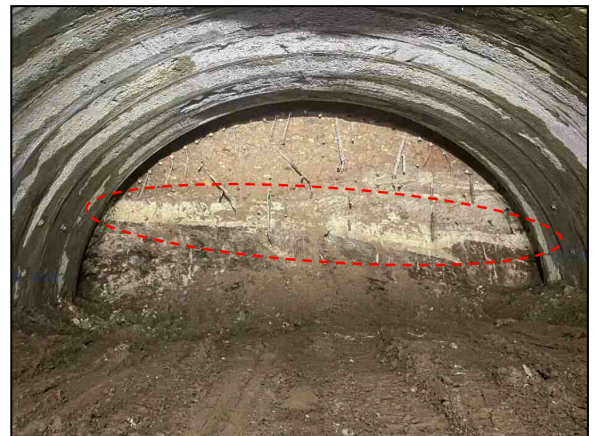
豊岡地域に分布する豊岡累層には白色凝灰岩の薄層が含まれており、この白色凝灰岩は掘削によるゆるみや応力解放、含水量の変化によって粘土化し強度低下を起こすため、掘削完了後に法面崩壊が発生する事例が報告されている。

写真-1 佐野トンネルで確認された白色凝灰岩

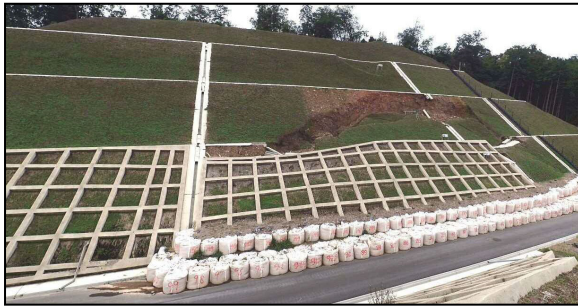
写真-2 切土施工中の県道での法面崩壊

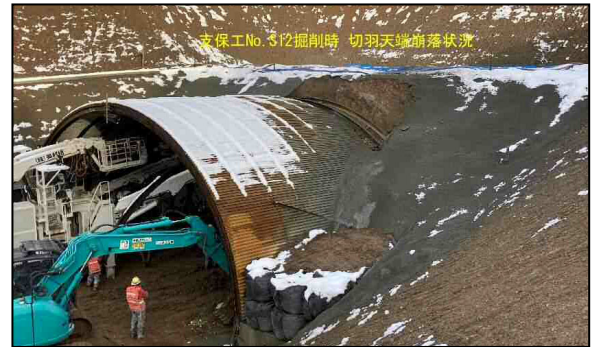
白色凝灰岩の分布が不明であったため、追加の地質調査ボーリングを実施した結果、坑口部に厚い白色凝灰岩の層がトンネル掘削方面に2層分布していることが判明した。

この状況で坑口付を行うと大規模な法面崩壊を誘発する恐れがあったため、計画していた坑口位置よ

り15m手前からトンネル支保工を組み立て法面の土塊を残したままトンネル掘削に着手した。

写真-3 トンネル坑口の15m前出しの状況

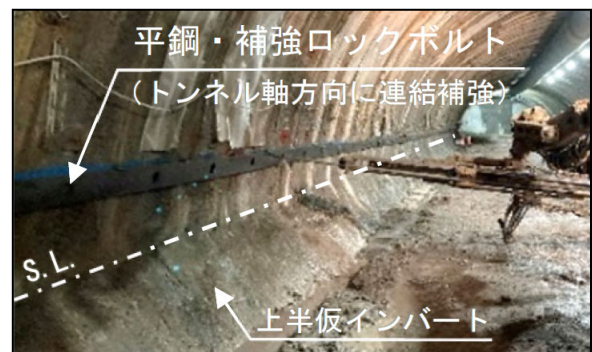
しかし、上半掘削時に大きな天端・脚部沈下が確認され、トンネル内空断面を確保できなくなる可能性があったため、鋼製支保工の上げ越し量を当初計画の30mmから80～100mmへと増やした。

写真-4 掘削時における沈下抑制対策

また、沈下抑制対策として上半仮インバートをトンネル延長の約7割の区間で実施、下半掘削時はトンネル全線の鋼製支保工の左右側壁部に平鋼（PL-200, t=22mm）を溶接固定し、上からロックボルトを打設することで変状の影響範囲外である地山深部の支保工との一体化を図った。

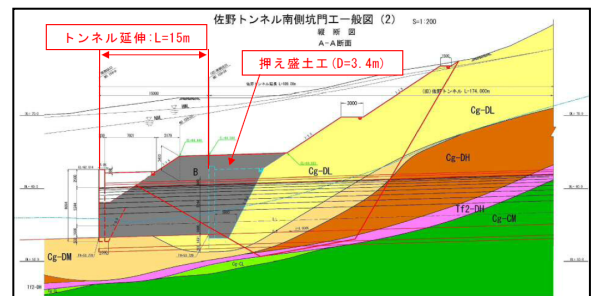
図-1 トンネル坑口の延伸と押え盛土工

地山崩壊の恐れがあったため、計画していた坑口位置より15m手前から支保工を組み立てトンネル掘削に着手している。学識経験者の意見を踏まえ、地山の改変を極力抑えるため、施工着手した15m手前の位置をそのまま坑口位置とし、15m延伸した支保工に押え盛土（D=3.4m）を施工することで、背面の脆弱な地山滑り崩壊を抑制し、地山の安定化を図った。

工法検討にあたっては、この他にも抑止杭案等もあったが、コストや当時の工事施工状況、トンネル直上部でのトンネル本体への影響や効果等を比較し、トンネル延伸案（押え盛土案）とグラウンドアンカーを併用する案が総合的に優位となったため採用した。

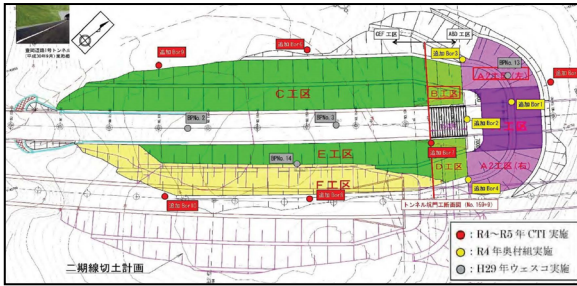
得られた白色凝灰岩の分布状況等の特性から、坑口周辺の法面を8ブロックに分けて対策を検討した。

解析に適用する物性値については、上述した上載荷重除去時の強度低下を想定した低減率を乗じ、白色凝灰岩の層をすべり面とした椅子型すべりによる安定解析を実施した。

結果、8ブロックの内4ブロックで法面安定指標上必要とする安全率1.2を下回るためグラウンドアンカーが必要となる結果となった。

図-2 法面のブロック割り

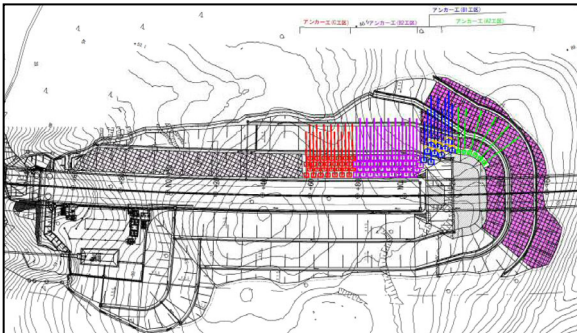
図-3 アンカー工平面図

グラウンドアンカーについては、その打設方向が法面変位の方向が異なった場合、抑止力が低下するため、アンカー打設方向や打設角度に配慮して設計を行った。

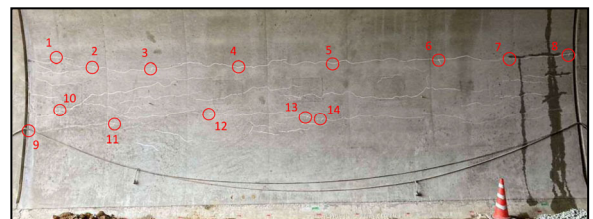
ところが完成の翌日、トンネル内の覆工コンクリートのうち南側坑口から2つ目と3つ目のブロックにおいて、左側壁面にトンネル北側に向かってクラックが多数発生した。

地すべり方向側のトンネル壁面にクラックが発生したことで、壁面以外にも坑口法面に施工した側溝にも複数クラックが発生し、設置していたパイプひずみ計の値からも地山の挙動に変状があったことは明らかであったことから、要因分析と対応を早急に求められる緊急事態となった。

要因分析として施工中継続していたパイプひずみ計の値や地下水位データを整理し、地山の変位方向や地下水位の観測地点毎の時系列データからクラックが入った左側壁面の地山が地すべり方向に変位している兆候がみられ、地下水位においても同様に左側の地山の水位が2024年1月頃から急激に高くなっ

地下水位の上昇は、このトンネル坑口付近が沢部で水が集まる地形であるため、冬期に積もった雪が溶けて地下水位が高くなっていることが原因の一つと考えられた。学識経験者に相談の上、取り急ぎトンネルへの応力負荷を軽減するために地下水位を低下させる対策に着手した。

写真-5 覆工コンクリートのクラック

内容としては、地下水位の上昇が確認された箇所に向けて放射状に水抜きボーリング33本（最大で1本あたり延長44m）を打設した。施工業者の尽力により、クラックが発生した3月15日から僅か1週間後に工事着手し、4月上旬までに全て施工を完了することができた。排水量は多いときで1分間あたり約50Lにもなった。

この水抜きボーリングの効果もあって、施工後から地下水位が低下し、これに伴い地山の挙動や覆工コンクリートのクラックの進行も収束した。

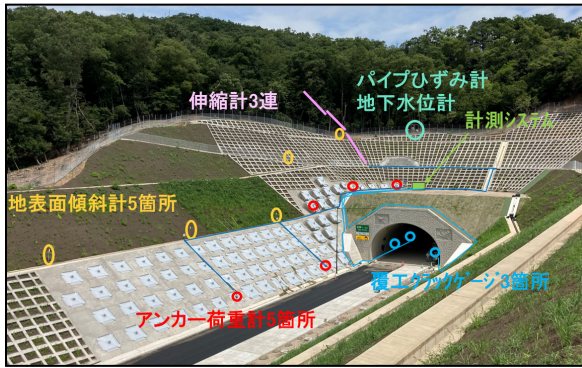
写真-6 佐野トンネル坑口付近のモニタリング

結果、道路の開通後において法面のモニタリングを実施することにした。モニタリングの項目については表-2のとおりであり、モニタリング期間は3年とした。

管理基準については関係図書や過去の実績等を参考に設定し、注視が必要となる基準（管理基準①）と何らかの対策が必要となる基準（管理基準②）を設けた。特に道路通行そのものが危険と判断する基準として、地盤伸縮計が1時間4mm以上を2時間計測した場合とし、即座に通行止めするものとした。
