# 直轄管理業務における 職員の知見・技術力の重要性

柴田 浩昌<sup>1</sup>

<sup>1</sup>農林水産省 近畿農政局 淀川水系土地改良調査管理事務所 糞屋ダム管理所  
(〒679-1133兵庫県多可郡多可町中区糞屋字黒木山677-7)

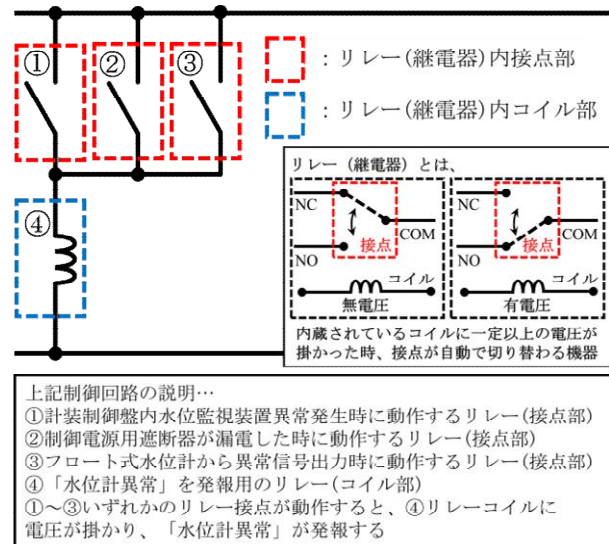
図-2 制御回路図とリレー動作イメージ

制御回路図を確認したところ、「水位計異常」警報は、①計装制御盤内の水位監視装置に異常が発生した場合、②制御電源用ブレーカが漏電した場合、③水位計から異常信号（ワイヤー断裂、またはヒューズ切れで発生）が出力された場合のいずれかで発報される（図-2）。

頭首工局舎の計装制御盤内リレーの動作状況を確認したところ、①、②に係るリレーは動作しておらず、③に係るリレーのみ動作していることを確認した。事前調査で水位計のフロート動作や外観に異常は認められなかったことから水位計カバーを外し、異常信号を出力する回路について調査したところ、ワイヤー断裂を検出するスイッチの芯棒が変形しており、スイッチを正常に押下できていないことが判明した（写真-1）。

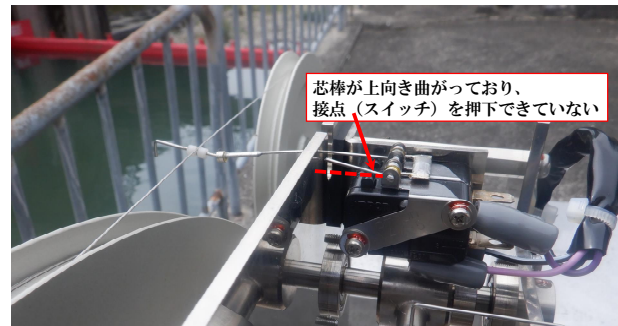
写真-1 修繕前のフロート式水位計状態

本件については、異常が生じている水位計内のスイッチ本体を交換することなく、芯棒の変形を補修することで速やかに不具合を解消できると判断した。芯棒の変形を修正した結果、「水位計異常」警報は解除され、正常な状態に復旧し、以降は同様の事象は発生していない。

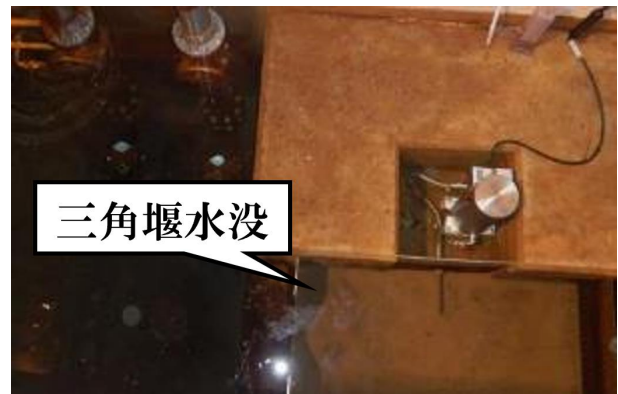
写真-2 水没した三角堰

角堰の越流水深から算出され、降雨時は漏水量が上昇する傾向がある。異常発生時は降雨時ではないにもかかわらず漏水量が上昇し続け、ダムコンで設定している漏水量の閾値を超過したため「漏水量上限異常」警報が発報した。漏水観測ピットへ調査に向かったところ、三角堰が水没していることを確認した（写真-2）。現地の状況から、排水ポンプの動作不良により漏水観測ピット内の水位が上昇し、三角堰の越流水深が正しく測定できなくなったことで、見かけの漏水量が閾値を超過し警報が発

報したものと判断した。

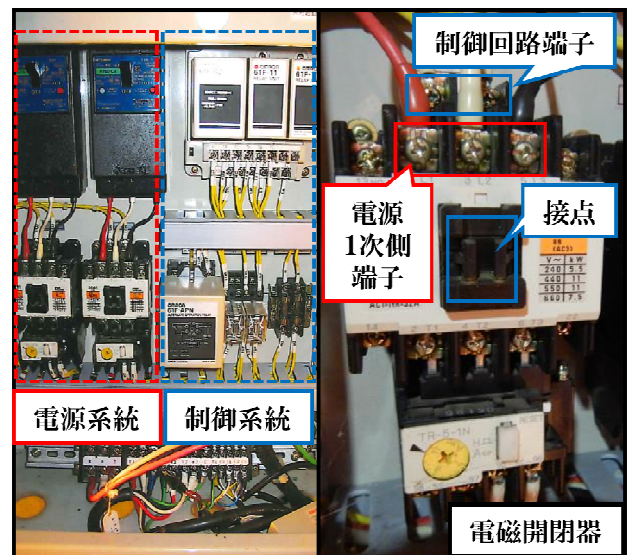
排水ポンプの動作不良原因としては、①排水ポンプ本体の故障（※同時期に2台更新し、うち1台は過年度より故障（絶縁不良））、②排水ポンプへ給電している電源系統の故障、③排水ポンプを制御している制御系統の故障が考えられた。原因が排水ポンプ本体の故障（①）であった場合は職員による応急対応が困難であることから、まず漏水観測ピット内の制御盤を点検し、電源系統（②）と制御系統（③）の異常の有無について確認することとした（写真-3左）。

正常時は、ピット内水位が一定以上に達すると水位計がこれを検知し、電気信号を電磁開閉器の制御回路端子へ伝送する。これにより電磁開閉器接点が動作（閉路）し、排水ポンプが運転を開始する。異常発生時、三角堰が水没するほどピット内水位が上昇しているにもかかわらず、制御盤内の電磁開閉器接点が動作（閉路）していなかった。一方で、水位計からの電気信号は電磁開閉器の制御回路端子まで正常に伝送されていることを計測器にて確認した。また、電磁開閉器の一次側端子まで正常に電圧が印加されていることも確認したため、電磁開閉器接点を外部から押下して強制的に一時的に閉路させたところ、排水ポンプは正常に運転したことから、排水ポンプ本体（①）と制御系統（③）に異常はなく、電源系統（②）を構成する電磁開閉器の接点が故障しているものと判断した（写真-3右）。

写真3 制御盤内（左）と電磁開閉器（右）

電磁開閉器を正常動作するものと交換したことで排水ポンプが運転を開始し、ピット内水位が低下し漏水量が正常状態に復帰したことを確認した（図-3）。以降、同様の不具合は発生していないが、同時期に更新したもう1台の排水ポンプが故障していることを踏まえて、今後予防保全の観点から、排水ポンプ本体の更新を予定している。

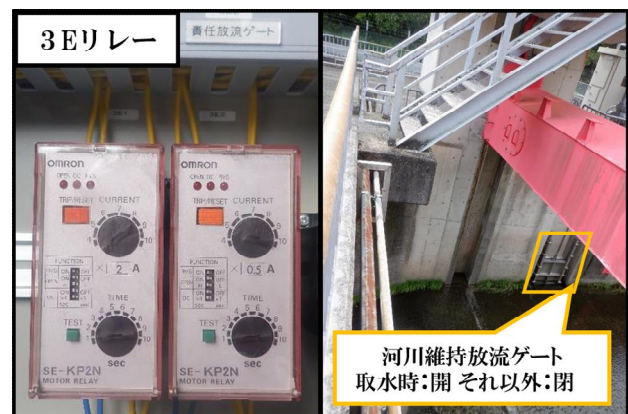
赤坂頭首工にて夜間作業中、河川維持放流ゲートの3Eリレーが動作し、ゲートの電動操作が不能となった（写真-4）。3Eリレーは①欠相、②過負荷（過電流）、③逆相の3つの検出要素（3 Element）のいずれかを検出した際に動作する。設備構成及び発生時状況から、③逆相の発生は考えにくいことから、3Eリレーは①欠相、または②過負荷（過電流）によって動作したものと推定した。3Eリレー動作時、夜間に加え降雨、周囲で落雷も発生しているため、安全面の観点から原因調査は翌日とした。

写真4 3Eリレー（左）と河川維持放流ゲート（右）

調査の結果、手順1~4のいずれにおいても異常は認められず、設備に故障・不具合は発生していない。そのため、3E リレーの動作原因の特定には至らなかったが、降雨中で周辺において落雷が発生していた当時の状況を踏まえると、設備故障等ではなく落雷による瞬間的な過負荷 (過電流) により3E リレーが動作した可能性が高いと判断した。

再度ゲートの試運転を実施し、開閉操作が問題なくできていることを確認した。以降、3E リレー動作は発生せず支障なく使用できているが、今回は3E リレー動作の原因特定には至っていないため、引き続き経過観察を実施している。
