# ROVの大水深作業への応用

琵琶湖総合管理所において維持管理を行っている安曇川沖総合自動観測所は平成4年3月に完成し琵琶湖北部の水象、気象、水質を24時間365日観測している。令和5年9月に安曇川沖観測所の水質計昇降用ガイドワイヤ2本の内1本の張力がないことが確認され、水中カメラによる調査でガイドワイヤを支持する下部金具の腐食による損傷が判明した。当該箇所は水深60m付近に位置しており、潜水土による作業であれば飽和潜水または送気式潜水が必要になり多大な費用と作業日数を要するため、ROV (Remotely Operated Vehicle: 水中ドローン) をガイドワイヤの復旧に応用することとした。本論文は、水中部構造物の復旧工法の検討とROVの応用について報告する。

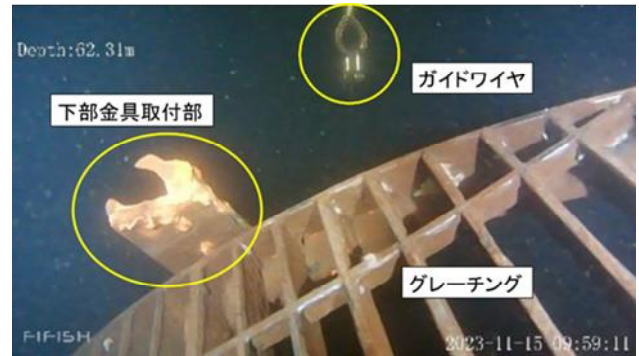
前述のとおり安曇川沖観測所は、設置されてから令和8年現在で34年が経過している。令和5年9月に行った安曇川沖観測所の点検時に、水質計の昇降用ガイドワイヤ2本のうち1本に張力がないことが確認された。水中カメラでガイドワイヤの状況を調査したところ、ガイドワイヤの下部金具が腐食により損傷しておりガイドワイヤとグレーチングが連結されていない状態であることが判明した。図-3に損傷した下部金具の状況を示す。ガイドワイヤ2本のうち1本が支持されていない状態であり、水質計は他方の1本のガイドワイヤを保持しながら昇降している状況であった。1本でも保持していれば水質計自体の昇降に支障はなく測定を続けることができていた。しかし、調査時に他方のガイドワイヤの下部金具取付部を確認したところ、同様に腐食していることが判明した。ガイドワイヤが2本とも機能しない状態であると水質計の昇降ができなくなり、水質測定が不可能となるため、下部金具が損傷して機能しなくなったガイドワイヤの復旧を優先して行うこととした。

図-3 損傷した下部金具取付部の状況

今回の復旧対象は、下部金具が損傷しているガイドワイヤ1本としているため、作業内容が単純なものとなる。よって、今回は大掛かりな準備が必要な飽和潜水ではなく、送気式潜水による工法とROVによる工法と計2つを比較検討することとした。

ROVでは既設のような下部金具取付部を支持リング上のグレーチングに溶接して取り付けることは不可能である。ROVのロボットアームの特性上、人間のような繊細な作業が行えないため、下部金具はグレーチングに簡単に取り付けられる必要がある。また、コストを抑えることを考慮し、下部金具として既製品の外れ止め付フックを用いることとした。今回の製品は安全帯のフックと同じ構造の外れ止め付きであり、握力等で外れ止めを引くことで開放し放すと自動的に閉じる。

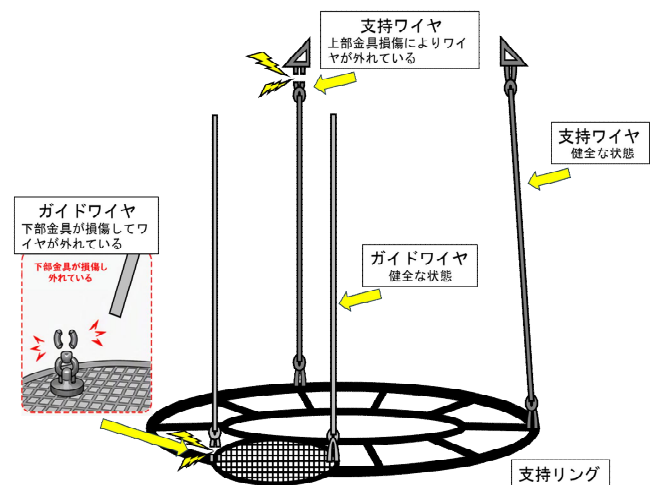
また、支持ワイヤ1本についても観測所局舎に固定している上部金具が腐食により損傷し脱落していることが確認され、支持リングが傾斜し湖底に着床している状態であった。支持リングと各ワイヤの状態を図-4に示す。

図-4 各ワイヤの状態

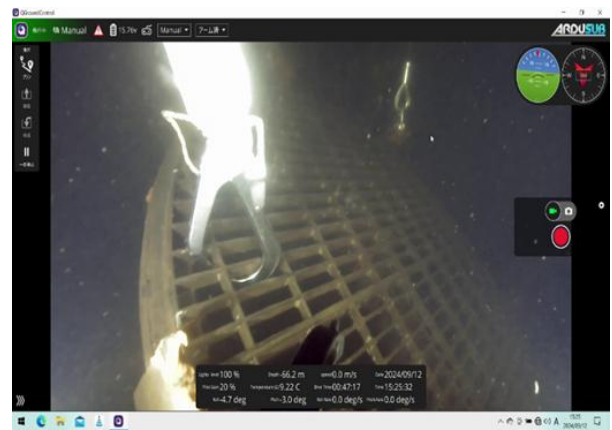
図-8 フック取付作業の様子

実際の復旧作業は令和6年9月12日から13日にかけて実施した。期間中は天候に恵まれ、琵琶湖の湖流が穏やかだったことから作業は順調に進み、一回の作業でグレーチングに下部金具を連結することに成功した。復旧手順は次のとおりである。

○支持リング上のグレーチングに下部金具であるフックを掛ける。

○フックがかかったことを確認し、解除ひものフロートを掴み浮上することで、外れ止めが解除され、フックの固定が完了する。
